基隆港鋼板樁結構物腐蝕調查研究

林維明*

Corrosion Studies of Steel Sheet Pile Structures in Keelung Harbor

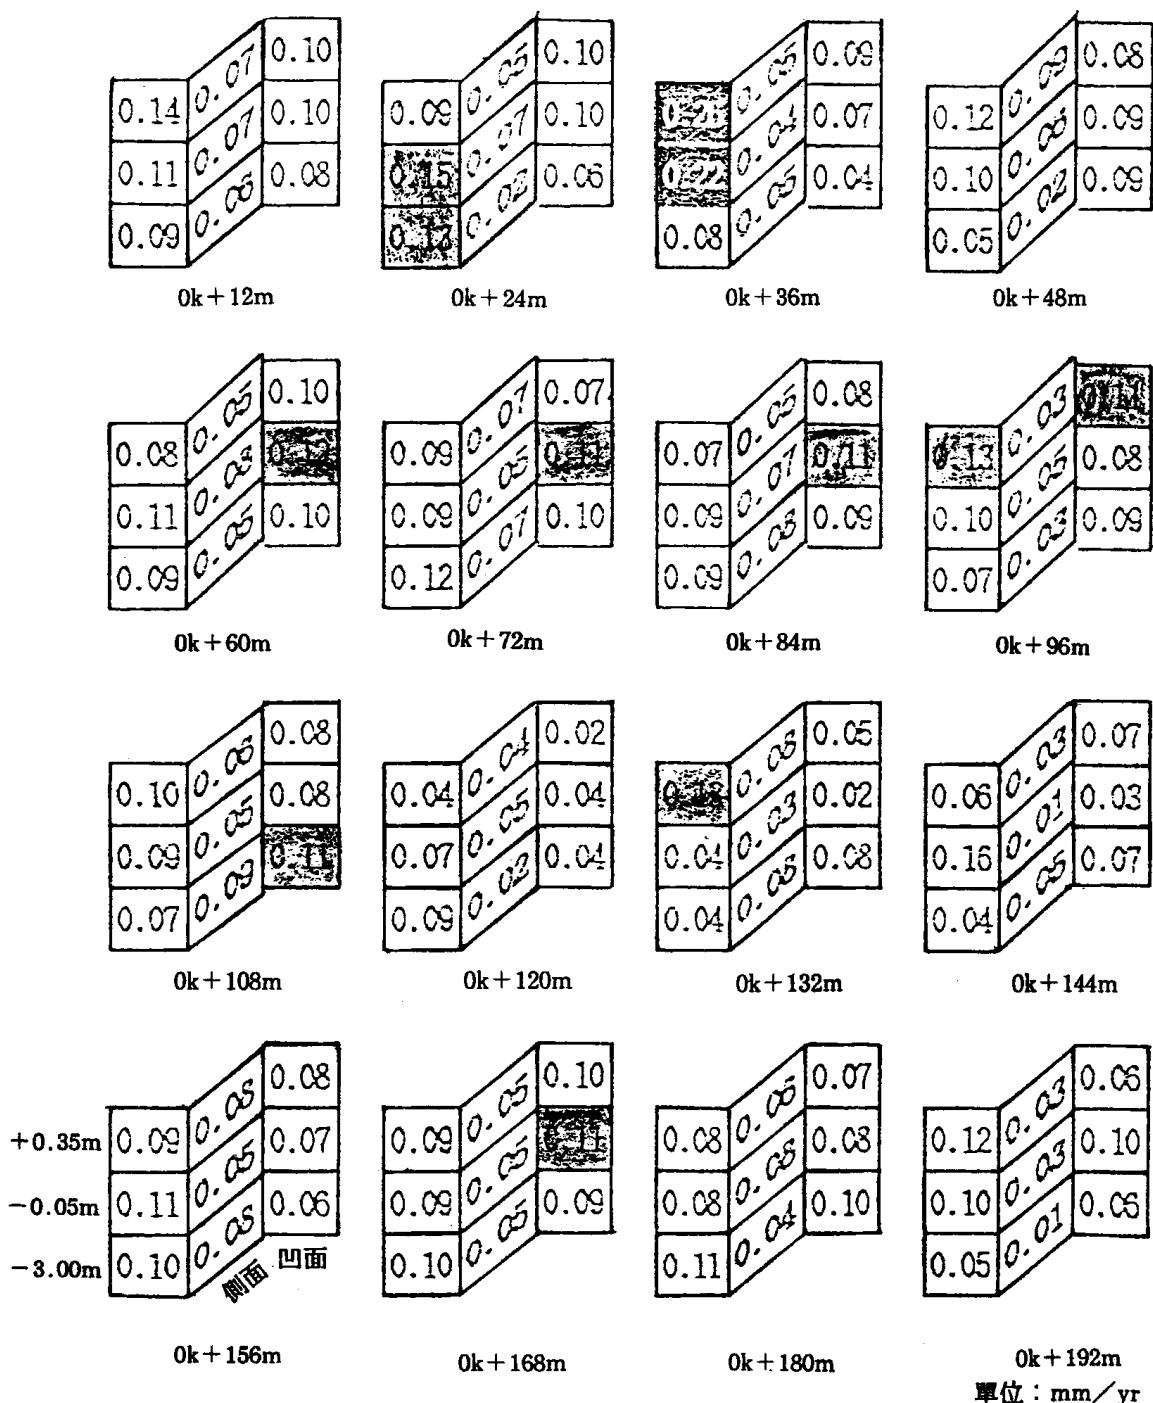
圖13 基隆港東2號碼頭鋼板樁腐蝕狀況示意圖

(3)就整座碼頭而言，如圖13所示，在 $0k+36m$ 處，鋼板樁海側凸面在低潮位上 0.35m 及 -0.05m 處之腐蝕速率分別為 0.26 及 0.22mm/yr ，均大於規範值之 0.2mm/yr 。

(4)本碼頭於民國57年竣工，66年完成陰極防蝕工程依公式(2)及(3)之計算結果範例如表7所示，由表中可見在未作防蝕前，已有多處地點之鋼板腐蝕速率超過 0.2mm/yr 之規範值（如圖13中陰影部份），安裝陰極防蝕後

12年來之腐蝕速率都在 0.08mm/yr 以下，平均值為 0.03mm/yr ，但仍有腐蝕速率超過 0.2mm/yr 之情形，可能其陰極防蝕效果已失靈之故。

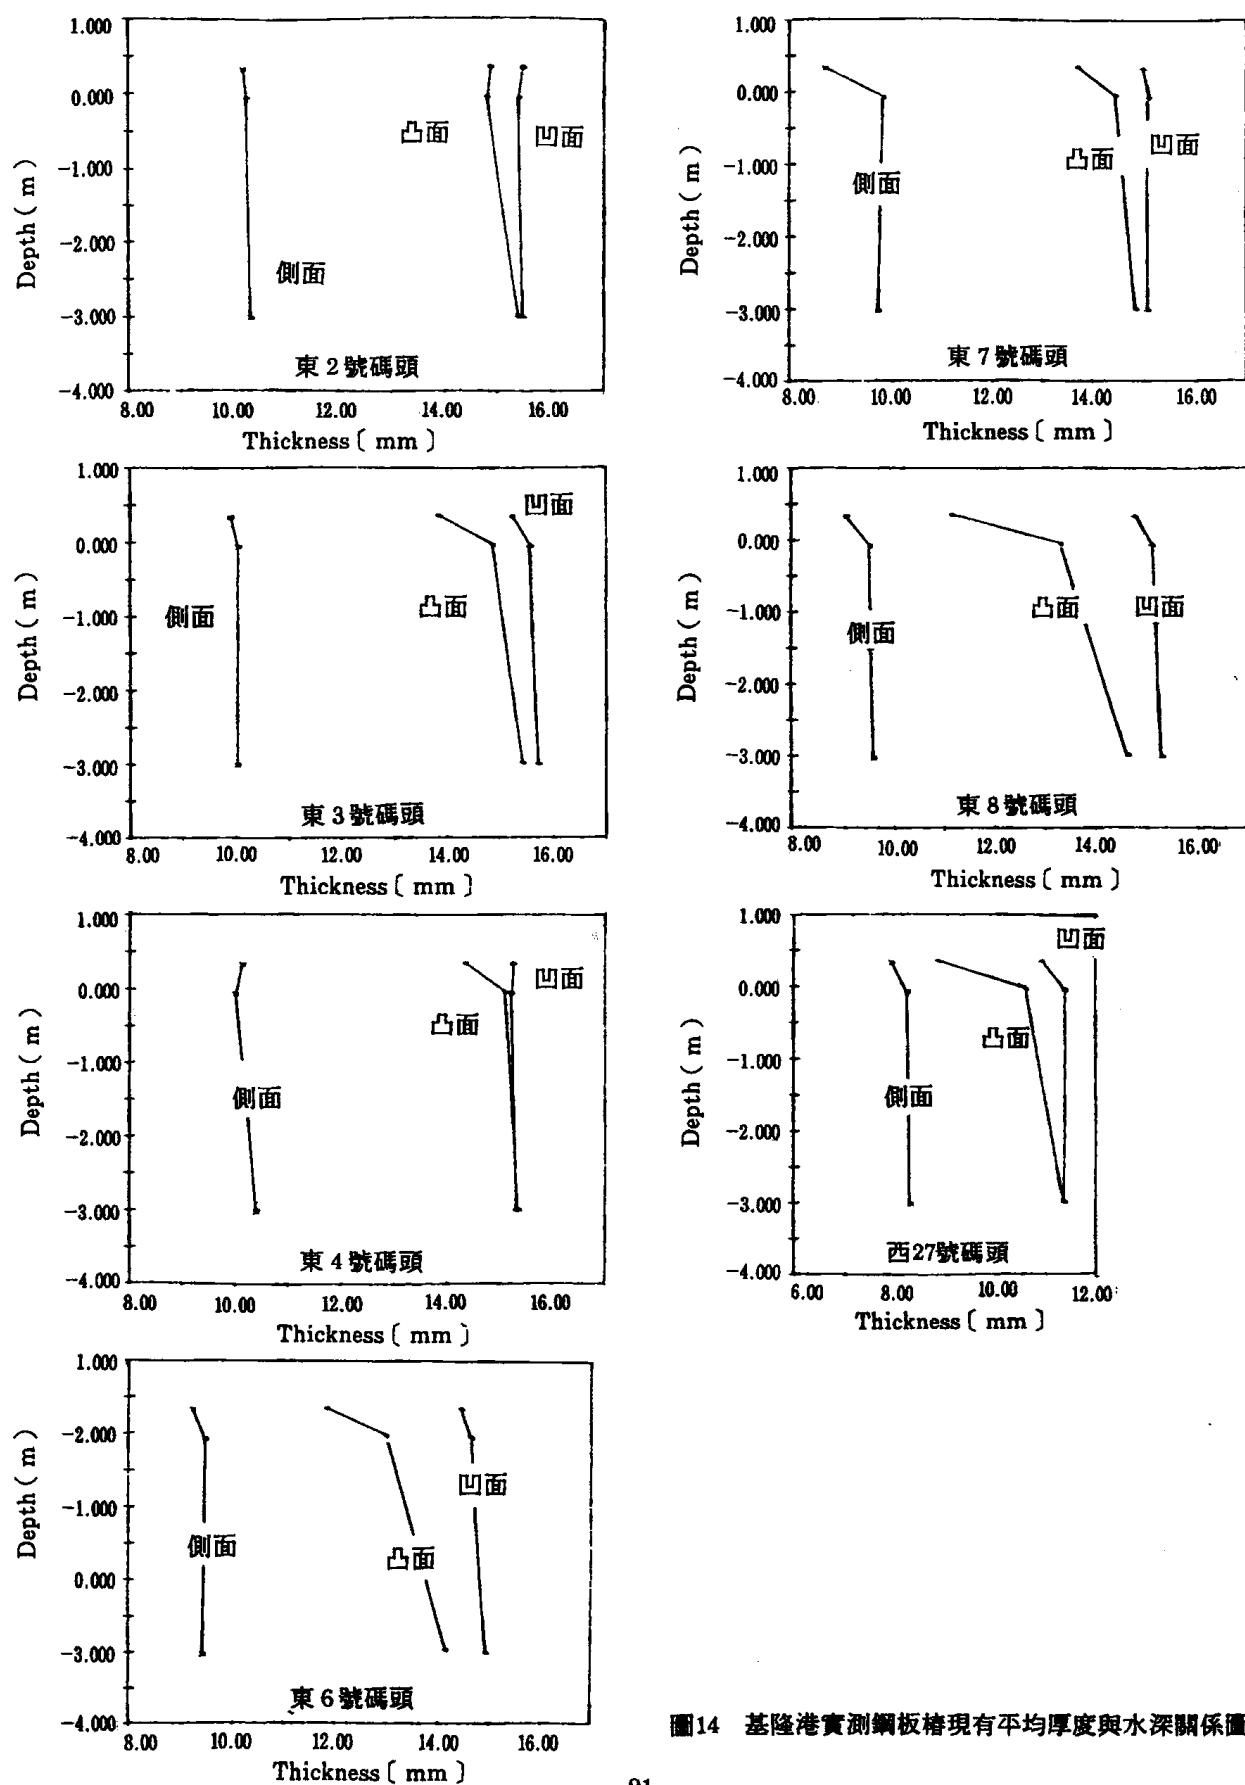
圖14 基隆港實測鋼板樁現有平均厚度與水深關係圖

(1)如表 9 及圖 14~15 所示，本碼頭鋼板樁的腐蝕趨勢相當顯著，仍以凸面>凹面>側面，而水深則以 $+0.35\text{m} > -0.05\text{m} > -3.00\text{m}$ 。

(1)如表 9 及圖 14~15 所示之平均腐蝕速率，鋼板樁之海側凸面 (0.13mm/yr)>凹面 (0.09mm/yr)>側面 (0.06mm/yr)，且水深以 $+0.35\text{m}$ (0.13mm/yr)> -0.05m (0.10mm/yr)> -3.0m (0.06mm/yr)。其中 () 內數據為腐蝕速率。

(1)如表 9 及圖 14~15 所示，就平均腐蝕速率而言，鋼板樁的凸面 (0.27mm/yr)>凹面 (0.14mm/yr)>側面 (0.11mm/yr)。

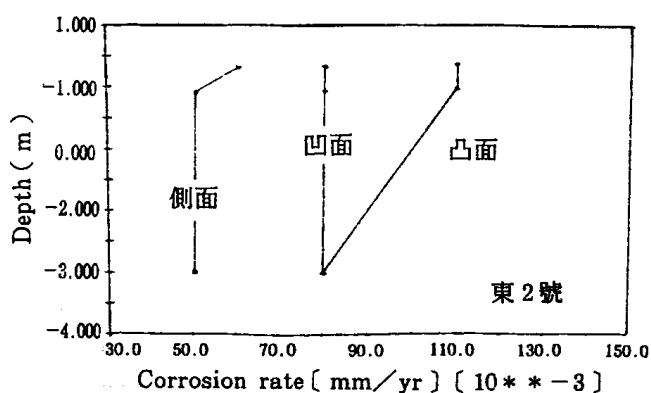
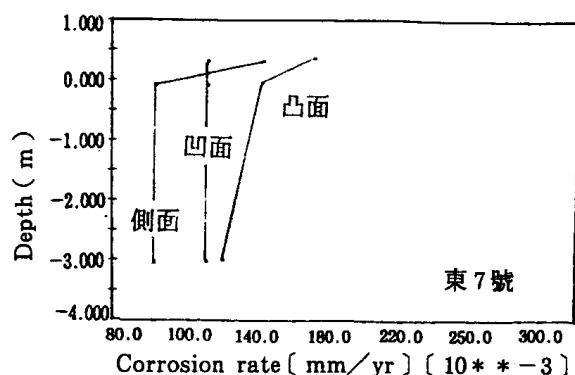
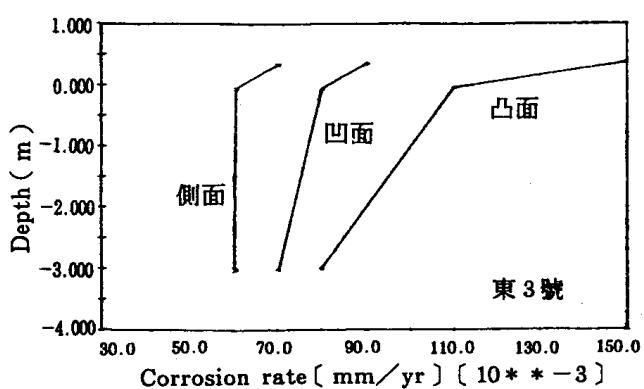
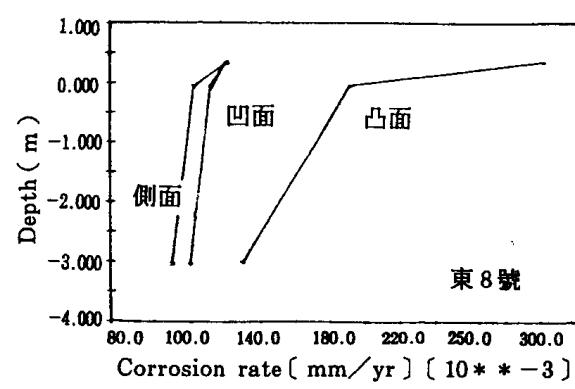
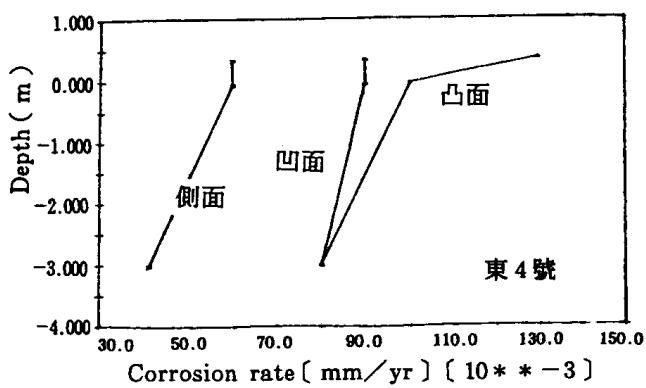
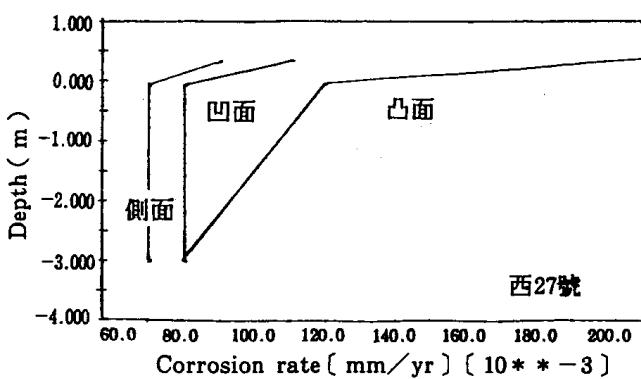
圖15 基隆港實測鋼板樁平均腐蝕速率與水深關係圖

(2)以所處之水深比較，則以 $+0.35\text{m}$ (0.27mm/yr)> -0.05m (0.21mm/yr)> -3.0m (0.15mm/yr)。

(4)本碼頭海側凸面在水深為 $+0.35\text{m}$ ，其平均腐蝕速率超過 0.2mm/yr 者有 81%，水深為 -0.05m 時，為 37.5%，而在 -3.0m 處則為 12.5%。
