# 電解海水用鎳基 C-276 合金之侵蝕研究

## Study on The Etching Damage of Alloy C-276 in Sea Water Electrolizer

\*台灣電力公司電力綜合研究所

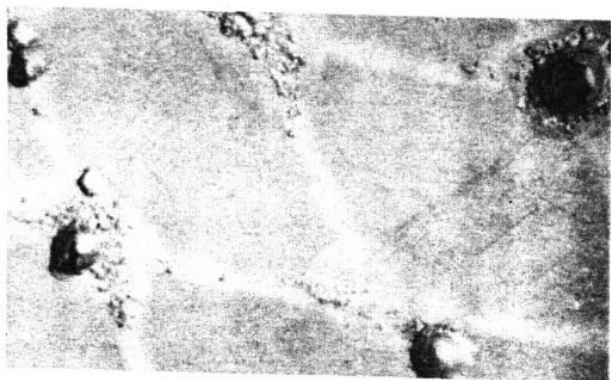
圖 2 陰極板蝕孔立體顯微鏡照片

圖 2 為發生穿孔及蝕孔之陰極板照片，圖 2 中每一個亮點，均是一侵蝕孔，我們發現所有的蝕孔均發生在陽極網交叉位置涵蓋下，其他不在網下之區域則未見任何蝕孔。圖 3 則為前述陰極板之蝕孔電子顯微鏡照片。圖 3a 為蝕孔之全貌。圖 3b、c 均為圖 3a 之放大，其相關位置如圖 3a 上所標示，圖 3b 顯示蝕孔內有波浪狀痕跡，圖 c 則顯示一連串小蝕孔，蝕孔間亦有一些波浪狀痕跡。在同一片陰極板上，我們亦觀察到一些晶界侵蝕現象，晶粒內亦有許多小侵蝕孔，如圖 4，圖 4a 為在陽極網交叉位置對應下之侵蝕照片，圖中左側箭號所指，即為晶界及晶粒內侵蝕孔，在圖 4a 中亦發現有類蝕凹渦侵蝕 (Cavitation Erosion)<sup>(10)</sup> 的現象，如圖中右側箭頭所指之區域，圖 4b 則為不在陽極網對應下的晶界侵蝕及微小蝕孔，所不同於圖 4a 者，為後者受侵蝕較輕微表面顯得較平坦。圖 5 為前述陰極板之橫截面電子顯微鏡照片，圖中箭號所指之微小隆起，像是內部氣體所引起。

圖 2 為發生穿孔之陰極板照片，其所有大大小小的蝕孔，均發生於陽極網交叉之對

應位置。為了了解其成因，我們將其電子顯微鏡照片，如圖 3，與短路放電後，陰極板之蝕孔照片進行比較。結果發現此二種試片其蝕孔均有如下之共同特徵：1. 每一蝕孔內面均為平滑曲面，形狀既寬且淺。2. 蝕孔邊緣有波浪狀特徵。何以有此兩種特徵，可以短路放電的模式，加以說明如下：當短路放電發生時，金屬被局部電弧熔成液態，液態金屬再以此點為中心向外飛濺，因此此類蝕孔淺且表面平滑，並且由於熔融金屬向外飛濺，因而形成波浪狀痕跡。由以上的証據，以及蝕孔均發生於陽極網交叉部位之對應位置，我們相信如圖 2 之陰極板蝕孔，很可能是因短路而造成。

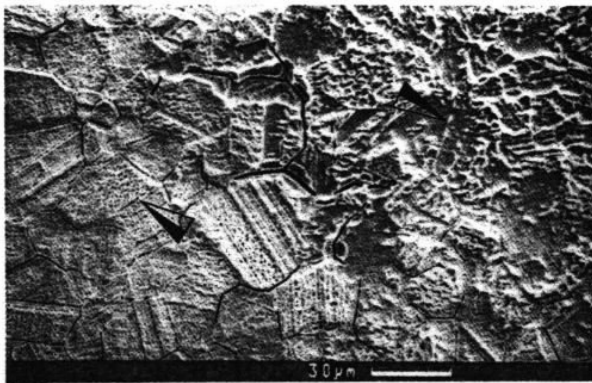
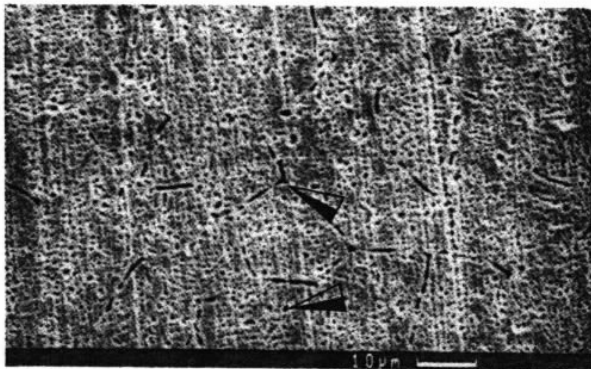
圖 4 陰極板表面受侵蝕之電子顯微鏡照片  
(a) 陽極網交叉之對應區域  
(b) (a) 以外區域

在圖 4a 中我們發現類似渦凹侵蝕 (Cavitation Erosion) 現象，首先我們以 R. W. Henke<sup>(14)</sup> 所提出的渦凹侵蝕模式加以說明如下：當材料處於擾動之溶液中，因局部之真空導致在材料表面產生氣泡，氣泡在此真空下瞬間膨脹而爆破。當此氣泡爆破時，會產生極大的力量而侵蝕材料表面。此一破壞模式特別容易發生在溶液流速高而不穩定的情況下，例如抽水邦浦的翼片之損壞，經常是屬於此一型式之破壞。此爆破力經計算<sup>(14)</sup> 可高達 60,000 磅/英吋平方，此一力量足以對材料造成塑性破壞。本研究之陰極板表面不斷有大量氫氣產生並離開，然其流速僅為 1M/sec，較一般抽水邦浦中之流速為低，因此推測其渦凹侵蝕可能較輕微。因此吾人相信除了渦凹侵蝕外，本陰極板可能還受到其它機械或化學型式之作用。

圖 4a、b 為現場陰極板表面之侵蝕情形，圖中顯示許多圓形小孔，並且在靠近陽極網交叉之對應位置侵蝕較嚴重。由於此位置是氫氣產生較迅速之區域，因此吾人推測氫氣產生之多寡應與侵蝕有密切之關係，茲就氫氣產生可能導致之機械與化學作用討論如下：由陰極定電位試驗前後試片之 ESCA 分析結果知，鎳鉻鉬等之保護性氧化膜，長期曝露在此還原性氫氣中，可能完全被還原而失去其保護性，導致材料之腐蝕。再者大量初生態的氫原子結合為氫氣時，其體積膨脹對材料表面產生一機械作用力，此亦可能剝離材料表面之原子。

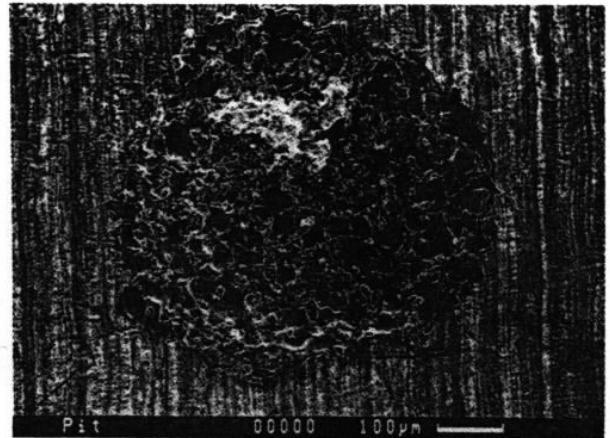
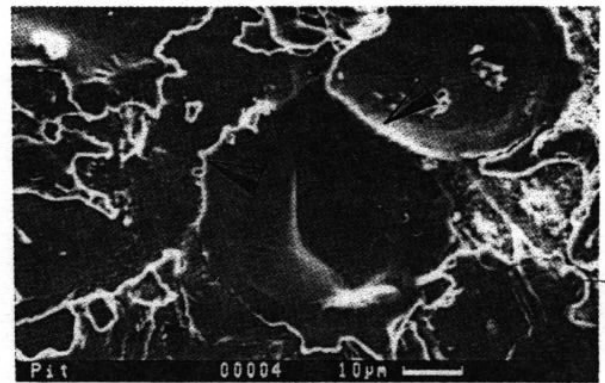
圖 6 短路放電後，陰極板電子顯微鏡照片  
(a) 放電蝕孔全貌 (b) (a) 之放大

在模擬短路放電時，由於鎢棒每一次靠近陰極板造成短路之位置不盡相同，而得到如圖 6a 之蝕孔，圖中顯示蝕孔由許多小侵蝕孔所形成，進一步將其邊緣局部放大，如圖 6b，發現其每一個小蝕孔底部均平滑且

淺，邊緣亦為波浪狀，如箭頭所指。此一侵蝕情形和圖 3a 所示完全一致。

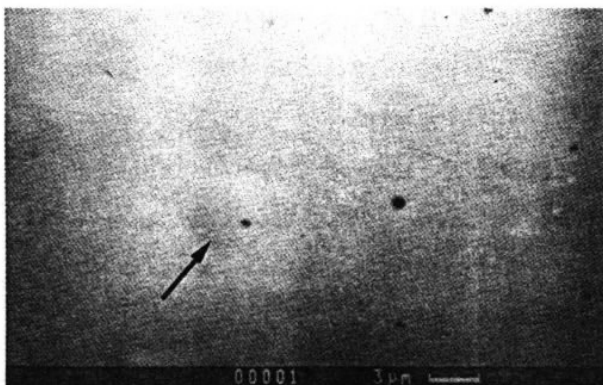
圖 5 陰極板截面電子顯微鏡照片

根據實驗室進行的定電位試驗，我們發現於 -2V(SCE) 電位下，保持 688 小時，材料內部的氫氣達到 30.27 cc/100g 之氫氣（約 30ppm）。依據 F. G. Jones, R. D. Pehlke 之研究<sup>(12)</sup>，氫在純鎳中之溶解度，在 734°C 為 6.69ppm 於 1221°C 為 12.53ppm，而低溫時其溶解度則更低。則本研究中材料部吸收過多的氫，應該會發生相變化，甚至導致裂縫產生，然而我們將此一材料切取橫切面觀察，並未看到任何裂縫，並且，X 光分析也並未看到其發生如 304L 之相變化<sup>(6-8)</sup>，倒是各個繞射波峰的強度均減少，而以 (220) 面變化最少，此可能由於面心立方材料，其 (110) 面堆積緊密，氫氣無法插入所致，而 (100) (111) 面則仍有容許氫氣插入之空間，因而造成 X 光繞射光譜，其相對強度有所改變。由現場提供之陰極板材料的橫切面電子顯微鏡照片，我們發現如圖 7c 的隆起。我們知道氫氣在材料內部，可以存在於晶界或析出物附近，也可以形成氣孔 (Pore)<sup>(13)</sup>，本研究之鎳基材料，其內部形成

氣孔 (Pore)，正是因為吸收過多的氫。
