熱浸鍍鋅在陽明山馬槽橋之應用

Application of Hot-Dip Galvanized Steels to Mao-Tsao Bridge

陽明山馬槽橋為大跨度之拱橋，主跨徑134公尺長，下弦拱採用鋼骨鋼筋混凝土構造，其他為鋼筋混凝土。由於地形關係，本工程附近經常雨霧瀰漫，雨量豐沛，氣溫變化亦大，在地質上又受工址旁之馬槽地熱崩裂口硫氣影響，為一易腐蝕環境，而本工程之施工是採先吊裝下弦拱內之鋼拱構造，再以鋼拱構造做為支撐，分段灌築混凝土，使得鋼結構須暴露在潮濕大氣中甚久，為克服此高腐蝕環境，利於維修及增長橋梁使用年限，本橋為國內首座鋼料使用熱浸鍍鋅之橋梁。本文主要在說明使用熱浸鍍鋅之考量因素、鍍鋅方式、及在設計上因應熱浸鍍鋅之特殊事項，另外亦檢討本橋使用熱浸鍍鋅之初步情形，以供做為將來鋼橋使用熱浸鍍鋅之借鏡。

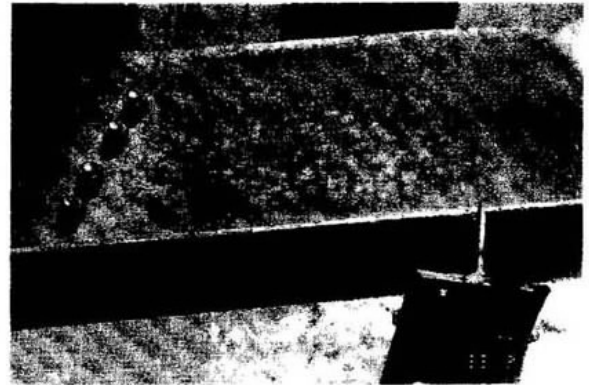
- (a)鍍面有氧化物渣層及粗澀積滯現象，如照片十、十一。
- (b)鍍面雖平滑但有花紋模樣等之光澤變化，如照片十二。

照片十二 鍍鋅面之花紋模樣
Pic. 12 Stippled Texture in the Zinc Film

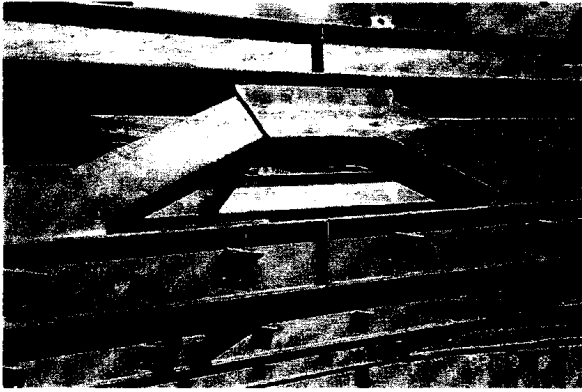
(d)二次鍍鋅在重疊處之鍍面有過厚、渣層情形，如照片十四。

照片十四 二次鍍鋅重疊層之痕蹟
Pic. 14 Overlapping of Zinc Film

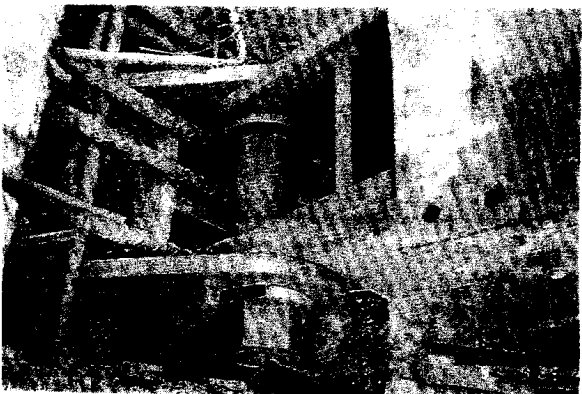
(e)工地架設後部份鍍面有白銹情形，如照片十五。

其中(e)之白銹可能是工地之潮濕、多雨環境所造成，在有要求鉻酸塩處理過之竹節鋼筋則似無此現象，可見為避免產生白銹，除注意鍍鋅成品之儲存環境外，可採用經鉻酸塩處理方式避免。

照片十五 白銹情形
Pic. 15 White Rust Phenomenon

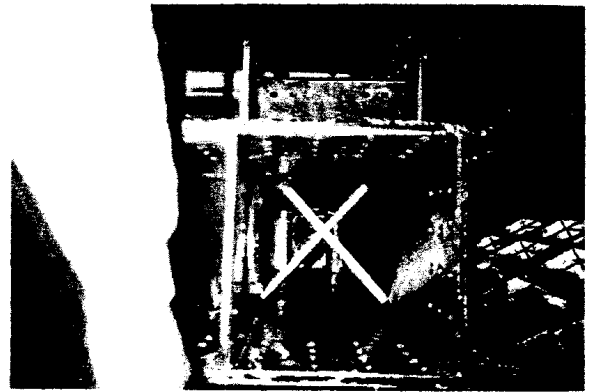
而在桿件橫斷面部份，為避免最易變形之鋼箱型斷面造成變形，於鍍鋅時另在內部加設加勁材，如照片十六，結果依量測資料顯示在橫斷面並無可測之變形量發生。

照片十六 鍍鋅時之防變形加勁材
Pic. 16 Stiffener of Steel Element during Galvanization
