# 煉油廠裂解單元的腐蝕問題及防制

王逸萍\*、何奇律\*、張行\*、沈宏俊\*

## Corrosion Problem and Prevention of Cracking Unit in Refinery

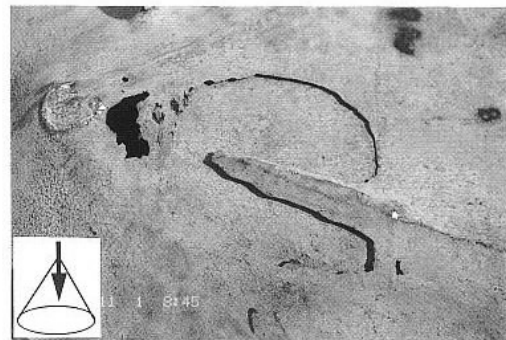
圖 4 緩衝板外部照片  
Fig. 4 External appearance of baffle

常的管件，下面則分別是蝕破及減薄的鋼管，其表面及內部均有明顯的腐蝕生成物，同時可看出腐蝕破孔多發生在減薄區且是由管外向內蝕破。圖 4 為緩衝板外部(塔頂油直接衝擊面)照片，於八十三年五月的貼補孔(Patch)已擴大許多，表面有兩個破孔，小孔是塔頂油沖蝕所造成，而較大破孔則是由內部向外腐蝕，且非由沖蝕破孔所致，這是較特殊的地方。圖 5 為緩衝板內部照片，腐蝕位置在貼補銲接位置附近。圖 6 為八十四年十一月間 E2A 再度發生破損的管件外觀。由照片可看出此次發生破損的區域集中在緩衝板外圍的 12 點鐘到 3 點鐘方向。此現象和製程流體與緩衝板接觸方向有關，研判應是緩衝板擺放位置(alignment)不平均所致。

緩衝板一般壽命在 3 年左右，但因其對管束保護扮演極重要之角色，一旦有異常狀況發生，將由於緩衝板失效導致熱交換管沖蝕及腐蝕的發生，因此有效保護緩衝板是必須的。緩衝板保護必須兼具防腐蝕及沖蝕功能，在管束端必須以防腐蝕為主，在流體端則以防沖蝕為主。綜觀能達此雙重目的者，則以高速火焰熔射最適合。現場試用一年半後亦顯示實際的保護效果。

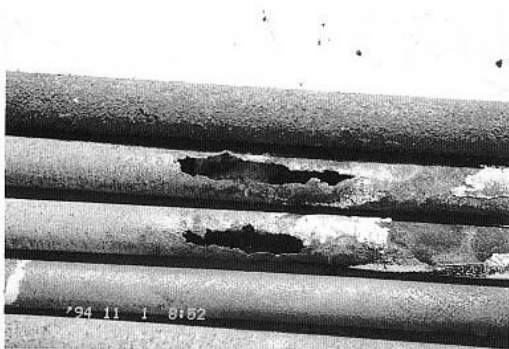
圖 3 民國八十三年破損管取樣外觀  
Fig. 3 Morphology of tubes failed in 1994

圖 2 為第二冷卻器 E2A 的構造簡圖，圖 3 為八十三年九月間的取樣管照片，最上一支是正

為確認圖3取樣管件內外的腐蝕生成物(deposit)，遂取樣加以分析。表二為X-ray分析結果，其組成主要是鐵的氧化物、硫化物及氧化鈣。經由產物分析的結果，顯示管外部的白色生成物是冷卻水外漏而來，並非是腐蝕抑制劑本身的沈積，另外，此處的腐蝕源仍與酸性腐蝕有極大關係。至於第二次破管的腐蝕生成物，也與第一次類似。

根據 ASTM A179 的規定，鋼管硬度應低於 72HRB。第一次破管取回的管件硬度測試結果如表三所示，顯示硬度已超過規範，故應注意硫化物應力腐蝕破裂(SSCC)的潛在威脅<sup>(4)</sup>。第二次破管取回的管件，類似於第一次之情況，不論在正常管件或破損管件，其硬度分佈都極散亂(random)，部份比規範高，部份則否。綜合兩次的硬度測試結果，顯示材質硬度高低在本破損案中應非主要原因。

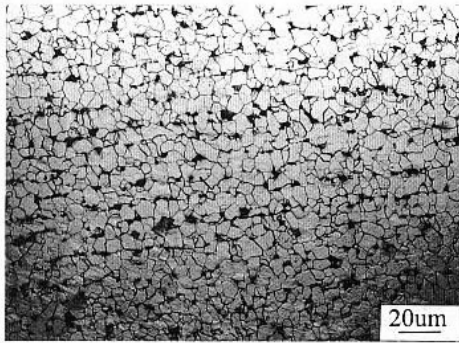
圖 7 鋼管之金相組織  
Fig. 7 Tube microstructure in this case

圖 7 為鋼管的金相組織，乃典型的肥粒體-波來體之碳鋼組織，材質並無異常。至於破損管表面，經由圖 8 的 SEM 觀察，顯示有孔蝕(pitting)現象，且蝕孔是因孔蝕貫穿而破損。

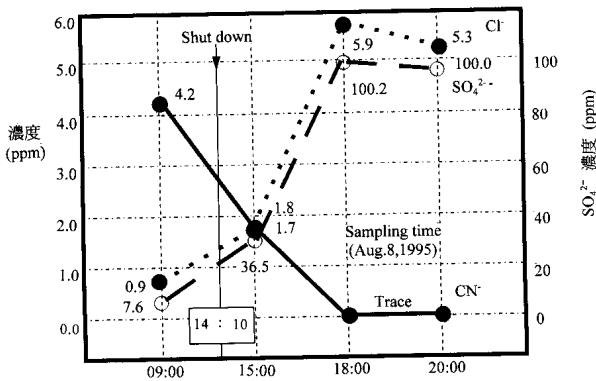
圖 9 民國八十三年下腳水之水質分析  
Fig. 9 Drum water analysis sampled in 1994

民國八十三年七月十三日到八十三年九月一日期間的下腳水之水質分析結果如圖 9 所示, 停機後氯離子濃度由 0.9ppm 升高為 5.9ppm, 而氟離子濃度由 4.2ppm 降至可偵測的濃度以下, 其濃度變化都不大; 但是  $\text{SO}_4^{2-}$  離子濃度卻從停機前的 7.6ppm 升高至停機期間的 100ppm, 顯示在緊急停爐期間有過多的硫酸生成, 導致緊急停爐期間下腳水的 pH 值會明顯降低。

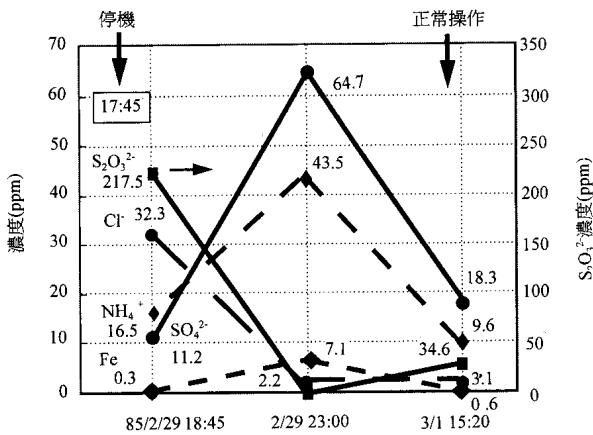
圖 10 民國八十五年二月下腳水之水質分析  
Fig. 10 Drum water analysis sampled in 1996

八十五年二月底工場因作動閥(Slide Valve)失控而緊急停爐, 為再次確認開停爐期間系統之 pH 值及各腐蝕因子的濃度變化, 又自現場再取其下腳水做相關分析, 所得結果如圖 10 所示。顯示緊急停爐一小時內, 塔頂系統之 pH 值及鐵離子濃度並無太大的變化, 但經過五小時後, 下腳水的 pH 值已低至 4.2, 而鐵離子含量也升高近 20 倍之多, 這種情形在進油正常操作後又回復正常(pH 回至 8~9 之間, 鐵含量在 0.6ppm 以下), 由此可知停爐期間將因硫酸濃度過高而使塔頂系統遭受酸性腐蝕的侵害。

1. 仍使用原來的成膜型抑制劑，但在停機期間須添加中和胺以調整 pH 值，使抑制劑發揮最大的保護效果。但必需注意的是，若是預期性的停機應提早添加中和胺，不可等發現 pH 值降低後才添加。至於在未預警的緊急停爐狀況下，也

必需在一小時內注入足量的中和胺以控制系統的 pH 值，唯有如此才能有效防止腐蝕的傷害。
