# 熱浸鍍鋅、鋁鋅之核廢料貯存鋼桶材 在蘭嶼貯存壕溝中之耐蝕評估

## The Evaluation of the Corrosion Resistance of the Hot Dip Zn, Al-Zn Coated Steel for Radiowaste Canister in the Lan-Yu Storage Trench

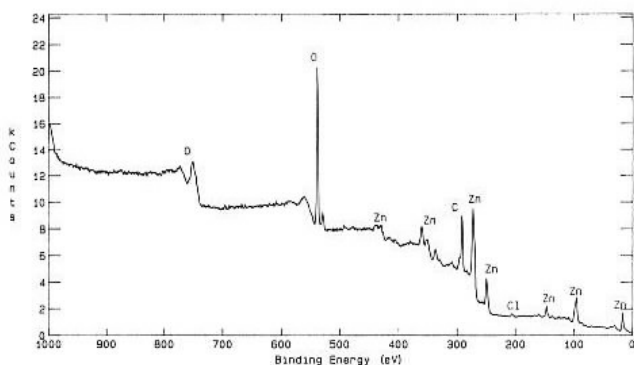
圖 2 暴露試驗後之熱浸鍍鋅試片表面 ESCA 分析  
Fig.2 The ESCA surface analysis of the Zn coated steel panel after field test.

循環變化；貯存場背山面海，因此其大氣中不免有鹽份，此鹽份可能隨水氣附著於試片表面，白天升溫水氣蒸發後，鹽份將殘留於試片表面，此鹽份是試片腐蝕的重要因子，圖 2 之 ESCA 分析結果顯示，試片表面確有氯離子存在，但是氯之波峰強度極低，因此殘留在試片表面之氯離子量似不多，亦即在壕溝內之鹽份含量不大；反之，氧之波峰很強，表示試片表面已有大量氧化物生成。鋅與大氣及濕氣之腐蝕反應及其可能生成之腐蝕產物，已為相關領域者所熟知，因此本研究並未就此詳加探討。

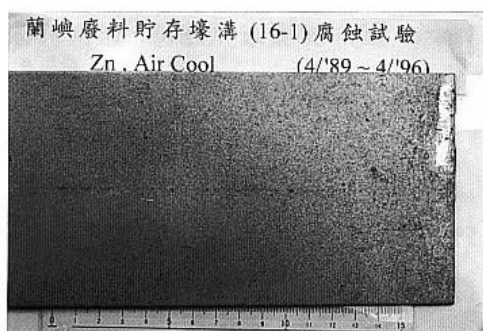
圖 3 暴露試驗後之熱浸鍍鋅試片表面外觀  
Fig.3 The surface appearance of the hot dip Zn coated steel panel after field test.

照之鋼片則已全面生鏽，於此不敘述其外觀。此三種鍍層於各自厚度之下，經七年暴露試驗之後，55% 鋁鋅鍍層試片表面大約有 50% 面積出現鐵鏽斑點，但是鋅及 5% 鋁鋅二者則未出現任何鏽斑。

熱浸鍍鋅鍍層經暴露試驗後，鍍層亦未見鏽斑或孔蝕，因此熱浸鍍鋅層之腐蝕行為係一般腐蝕(General Corrosion)，其殘留鍍層之橫截面(圖 9)呈現典型熱浸鍍鋅之多層合金組織，其  $\Gamma$ 、 $\delta$  及  $\zeta$  層仍清晰可見，但最上層之  $\eta$  層(即純鋅層)則大抵腐蝕殆盡，此現象或許顯示純鋅層腐蝕之後，因鐵鋅合金層之耐蝕力較強，延緩了進一步之腐蝕；以上述之鍍層殘留厚度估算，則熱浸鍍鋅層於蘭嶼貯存壕溝內之腐蝕速率為  $2.9 \mu\text{m}/\text{年}$ 。

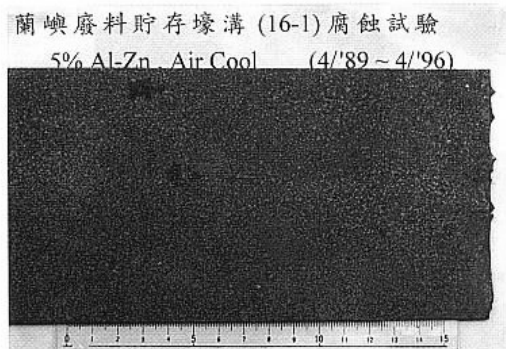
圖 4 暴露試驗後之熱浸鍍 5% 鋁鋅試片表面外觀  
Fig.4 The surface appearance of the hot dip 5% Al-Zn coated steel panel after field test.

5%鋁鋅鍍層試驗後殘留厚度約為  $12.5\ \mu\text{m}$ ，如圖 8 所示，試片表面未見鏽斑，鍍層亦未見蝕孔，因此 5%鋁鋅鍍層呈現均勻腐蝕，其腐蝕速率約為  $1.4\ \mu\text{m}/\text{年}$ ；5%鋁鋅之孔蝕電位為  $-396\text{mV (SCE)}^{(1)}$ ，5%鋁鋅是共晶組織，其鍍層未若 55%鋁鋅及鋅鍍層有層次分明之組織，浸鍍過程，鍍層成長緩慢，成長機構受浸鍍溫度影響甚大<sup>(3)</sup>，於本研究之浸鍍條件下，形成之介金屬化合物量很少，因之鍍層主要為單一層次之共晶組織，此共晶組織為緻密之層狀雙相組織<sup>(2)</sup>，腐

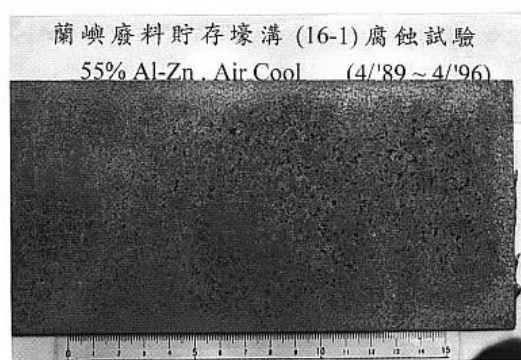
圖 5 暴露試驗後之熱浸鍍 55% 鋁鋅試片表面外觀  
Fig.5 Surface appearance of the 55% Al-Zn coating after field test.

55% 鋁鋅鍍層原厚度約  $25 \mu\text{m}$ ，經兩年試驗未見鐵鏽，七年試驗之後則出現大量鏽斑，鏽斑部位呈現孔蝕(Pitting)現象，如圖 6 所示之蝕孔有約  $20 \mu\text{m}$  深，直徑為  $55 \mu\text{m}$ ，蝕孔上方則仍見有殘留未剝落，呈"懸空延伸"狀之鍍層，此結果顯示 55% 鋁鋅鍍層在蘭嶼貯存壕溝環境中，易出現孔蝕，55% 鋁鋅鍍層之孔蝕電位為  $-424\text{mV}(\text{SCE})^{(2)}$ ，鍍層對鋼鐵不具有伽凡尼保護作用，即使有伽凡尼保護作

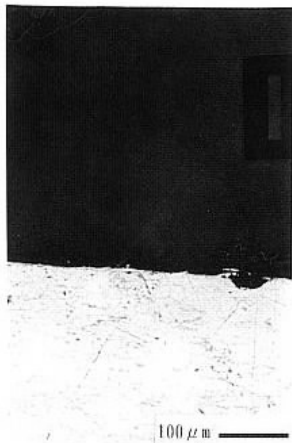
圖 6 暴露試驗後熱浸鍍 55 % 鋁鋅鍍層孔蝕現象  
Fig.6 The pitting phenomenon of the 55 % Al-Zn coating after field test.

用，其效力亦極微弱，此導致鋼板蝕孔快速增大，其腐蝕延伸至鍍層覆蓋部份。55%鋁鋅鍍層，除了孔蝕之外，以殘留鍍層厚度為  $17\ \mu\text{m}$  左右估之(圖 7)，鍍層本身之腐蝕速率約為  $1.1\ \mu\text{m}/\text{年}$ ，此腐蝕速率為本研究所試驗三種鍍層中最慢者。

$\alpha$ 、 $\beta$ 相樹枝狀組織，其與鋼鐵可能有介金屬層，但一般鋼捲之鍍層通常含有 1.5%左右之矽以抑制此介金屬層之成長， $\alpha$ 、 $\beta$ 相由於是合金相，可預期其耐蝕性優於純鋅鍍層；但針對某些分批式產品而言，此介金屬層或有更進一步延緩腐蝕速率之作用，前此之研究<sup>(2)</sup>曾發現此介金屬層會導致類似電化學鈍化行為。但由上述本研究之試驗結果顯示：合金組織與介金屬化合物均無法防止鍍層發生孔蝕行為，因此即使其平均腐蝕速率是本研究所探討三種鍍層中最低者，此孔蝕現象大幅減低了 55%鋁鋅在蘭嶼貯存場之適用性。

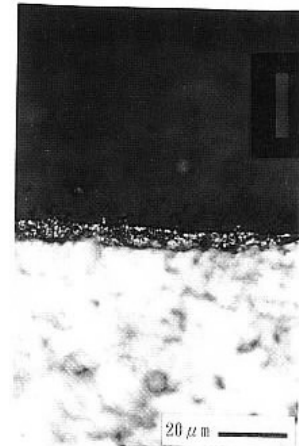
圖 8 暴露試驗後之熱浸鍍 5 % 鋁鋅試橫截面金相圖  
Fig.8 The cross sectional metallograph of the 5 % Al-Zn coated steel panel after field test.

蝕為自鋅相開始，但其腐蝕產物會陷於鍍層組織內，形成一種緻密保護層，如此作用，延緩腐蝕之繼續發生。與 55%鋁鋅相較，5%鋁鋅之鋁含量極少，同時，腐蝕產物亦發揮阻絕腐蝕因子之作用，因此 5%鋁鋅未出現孔蝕現象。
