吹灰用空氣壓縮機熱交換銅管破損分析

Failure Analysis of Heat Exchanger Used in Blowing Compressor

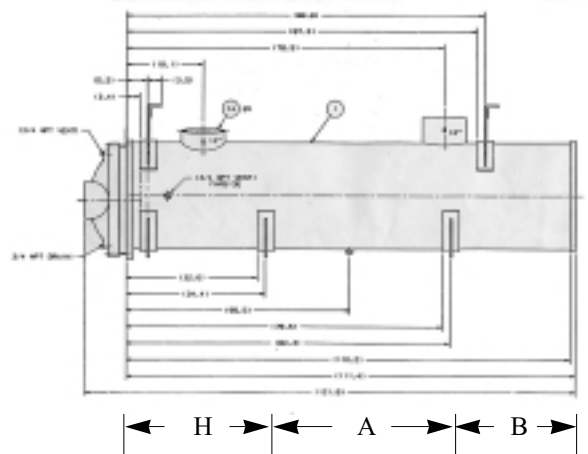
圖 1 冷卻器正視圖

中間冷卻器經拆除外殼及鋁鰓片後，以注入自來水測試，發現破管數高達 68 根，佔 108 根總管數的 63%，每根斷裂管往往有 1 至 3 處斷裂點，破斷位置以圖 1 所示之 A 端最嚴重，在 108 根中 29 根出現 51 次斷裂段，佔總根數的 26.85%，30 根出現 40 次裂痕，約佔總根數的 27.78%。依斷裂位置出現點分析可知，斷裂並非集中於某段位置，而是整根管材皆出現裂痕，裂痕為沿管壁圓周延伸斷裂，彼此圓周裂痕約相互平衡，如圖 3 所示。

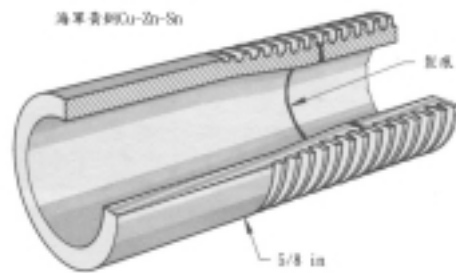
圖 3 沿著管徑圓周方向產生多段裂痕

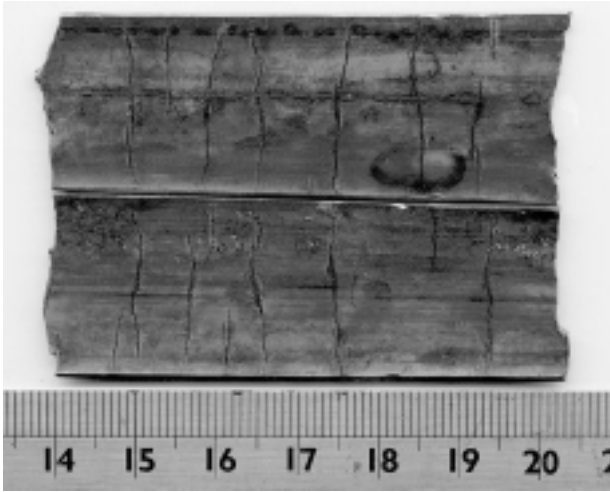
任意抽取 A 段的斷裂銅管，如圖 4 的銅管中在 5cm 長度的內管壁中，裂痕出現次數超逾七條，且裂痕皆沿著圓周方向延伸，兩端分別為斷面，同樣裂痕集中出現於其他銅管中。

從圖 4 中可知斷裂沿著管徑圓周方向產生裂痕，各圓周裂痕皆具方向性沿軸心水流方向陣列式平行 (array of parallel crack) 排列，垂直於主應力方向，故可明確證實冷卻器銅管主要在水流速方向受到單軸荷重 (uniaxial loading) 的應力影響，與扭曲及熱應力產生裂痕的方向性不同，三者裂痕產生的排列方向性詳如圖 7⁽²⁾。

圖 4 熱交換銅管內管剖面圖 (沿中心線剖開壓平的熱交換銅管)

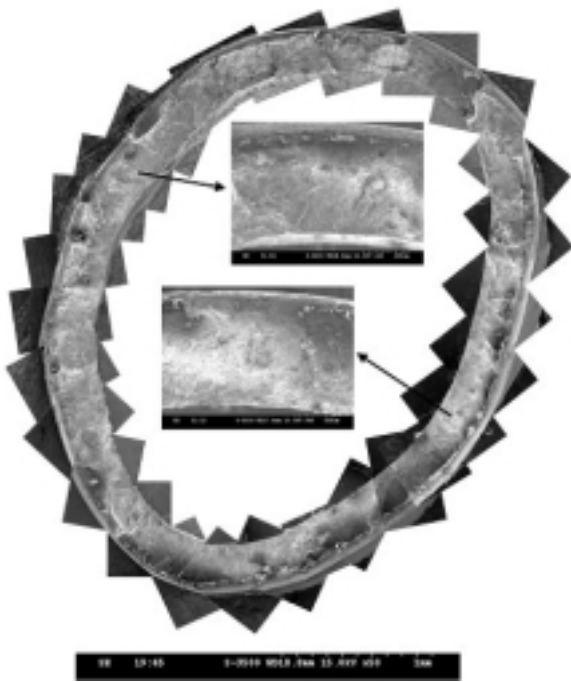
圖 5 管材斷面SEM金相組織圖

圖 5 為橫斷面的掃描式電子顯微鏡 28 張組合分析圖，從圖 6 破斷面顏色較深的 A 區為破裂肇始點，破裂由 A 區起呈放射狀往 C 區另一側延伸，其特徵與脆性斷裂 (Brittle Fracture) 出現大量的河川 (River pattern) 分佈型相同，屬脆性斷裂，在外環之 B 區，即所謂剪唇 (Shear Lip) 區呈酒渦狀 (Dimple Pattern)，屬延性斷裂 (Ductile Fracture)，故 A 區為破裂肇始點區，B 處 (弧狀亮處) 是過負荷之延性破斷區，C 為破裂延伸區。

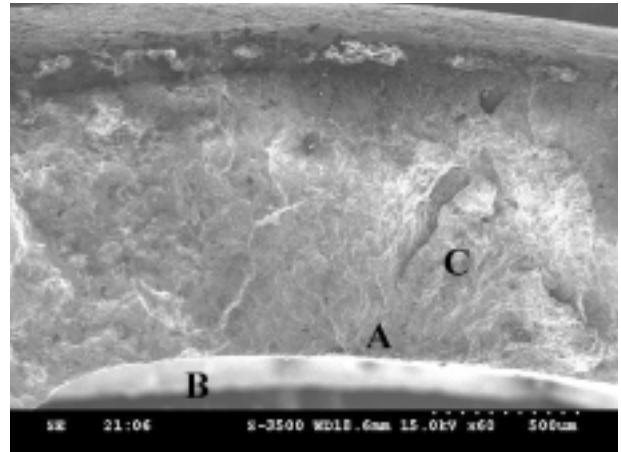
圖 6 管材斷面破裂起點由內側延伸至外側，類似河川分佈，屬脆性斷裂，A區為破裂源，B處(弧狀亮處)是過負荷之延性破斷區，C為破裂延伸區。

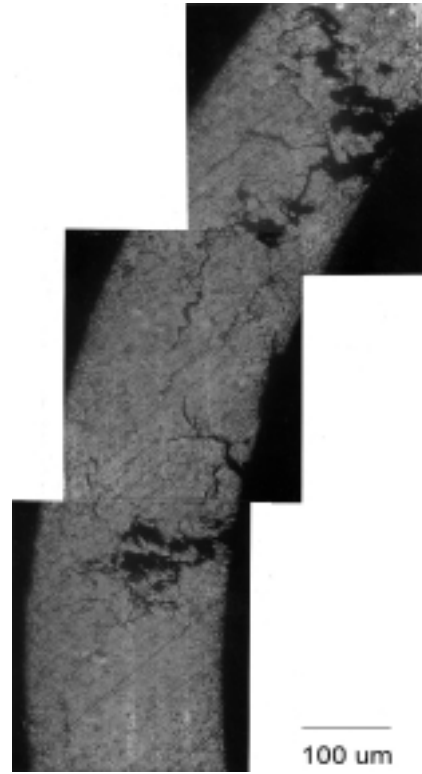
圖10 為A1 管材橫切面裂縫延伸金相組織圖，圖中出現多個孔蝕，裂痕由孔蝕向外管壁或沿著圓周方向延伸，並非只在內管壁表面圓周方向進行裂縫延伸，而是在內管壁多處產生孔蝕及裂痕，藉著裂痕的交層而導致斷裂。

圖 10 管材橫切面裂縫延伸金相組織

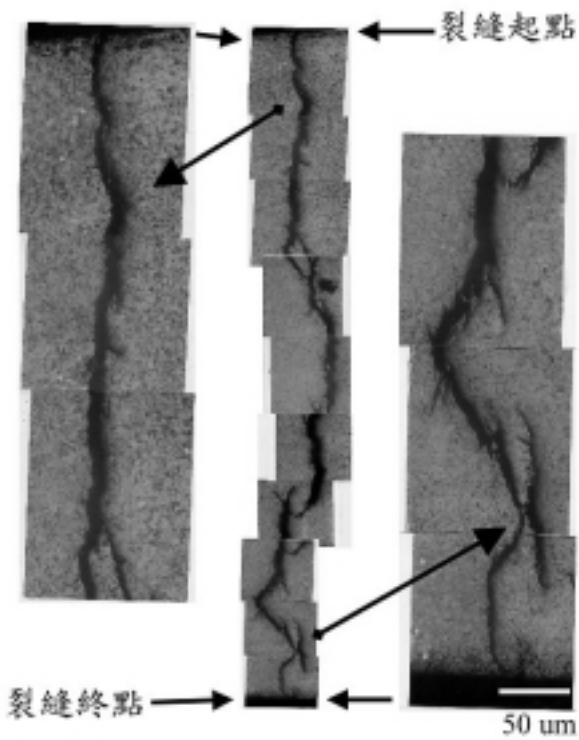
為了明確區別銅管屬何種型態破損，分別從管材的管壁、橫切面、縱切面金相組織結構方向探討管材裂痕產生的原因。圖9 為管材內壁裂縫延伸金相組織圖及裂縫起點、終點放大圖，顯示斷裂沿著管徑圓周方向產生裂痕。圖9 左邊裂縫起始點放大圖，出現疲勞產生的無分枝狀的穿晶裂痕，圖9 右邊裂縫終點放大圖出現的分枝裂痕及另一段裂痕的交錯。

圖 9 管材內壁裂縫延伸金相組織圖及裂縫起點、終點放大圖

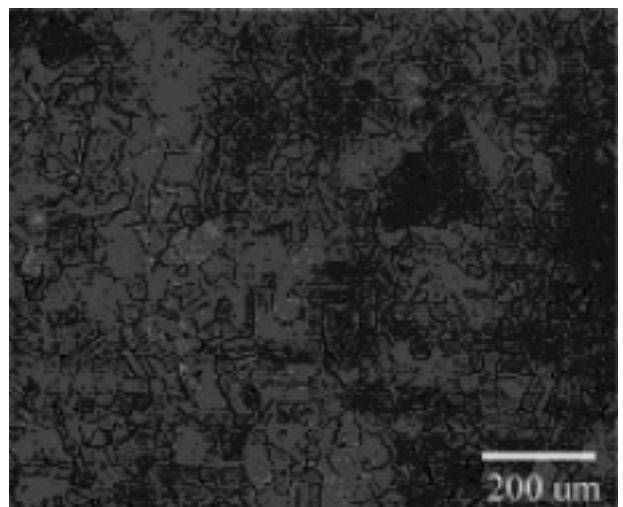
圖11 上圖為海軍黃銅管內管壁金相組織圖。正常金相組織為細緻的方格晶體，雖然Zn 含量高達28%，因添加1% Sn 改善黃銅管高Zn 量脫鋅特性，在圖11 中並無出現脫鋅腐蝕等孔洞現象，證實管材腐蝕應與脫鋅無關。

圖 11 管材內管壁金相組織圖

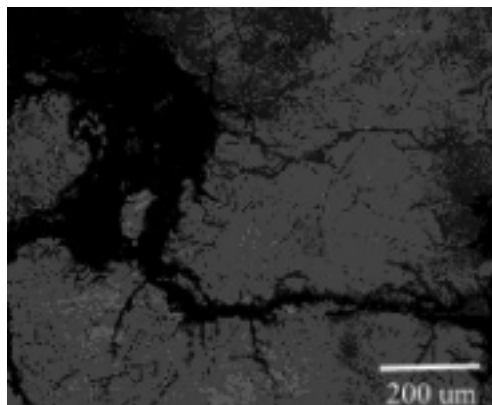
圖12 為管材橫切面穿晶斷裂金相組織圖，針對圖10 上端孔蝕點放大說明，由12 圖中可說明在圓周橫切面中出現兩個腐蝕孔蝕點，裂縫在此二點間彼此連接，導致斷裂，而其裂痕所經過晶粒多為穿晶斷裂金相組織。

圖 12 管材橫切面穿晶斷裂金相組織
Fig12: The cross section of micro-structure at transgranular cracking pipe

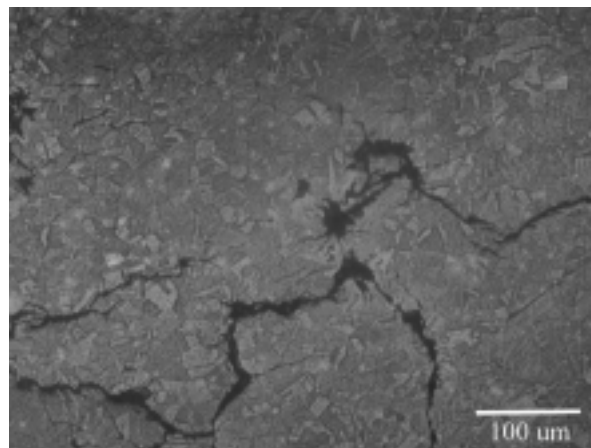
圖13 為管材縱切面穿晶斷裂金相組織圖，由內管壁沿著垂直方向往外管壁延伸，在此金相組織中並無出現管材加工時晶粒的方向性走向。圖14 為管橫切面穿晶破裂金相組織圖，結果與圖12 相似，圖15 為管材橫切面出現沿晶及穿晶破裂金相組織圖。

圖 15 管材橫切面沿晶及穿晶破裂金相組織
Fig 15: The cross sectional micro-structure in intergranular and transgranular cracking

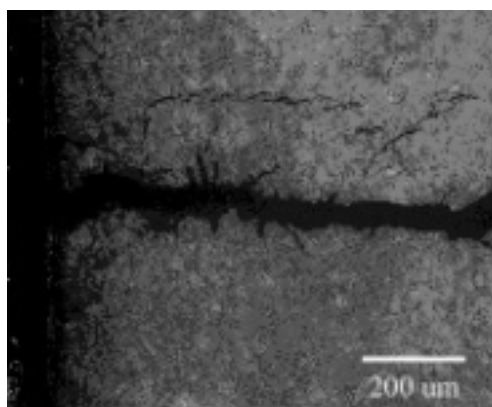
圖 13 管材縱切面穿晶斷裂金相組織
Fig13: The horizontal section of micro-structure at transgranular cracking pipe

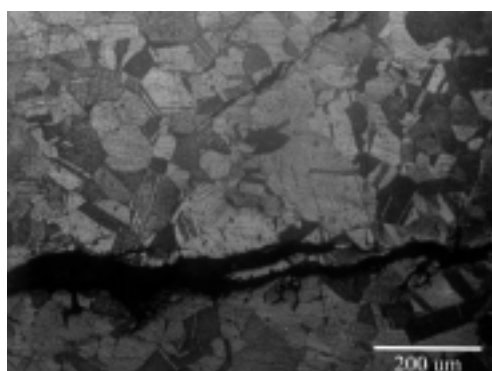
圖 14 管材橫切面穿晶破裂金相組織
Fig14: The horizontal section of micro-structure at transgranular cracking pipe
