## 地下輸氣管線之破損原因調查及改善

### Inspections and Improvements of Underground Gas Pipeline

新竹地區一條 12 吋天然氣管線，發生瓦斯洩漏造成很大的損失。管線開挖後發現一處如姆指大小，表面平滑光亮的蝕孔。本管線雖然有防蝕包覆及陰極防蝕保護，但仍發生管線腐蝕洩漏；因此確定目前的管線安全維護上仍有一些盲點。因此業主委託進行破損原因調查，並針對本管線進行全面的管線緊密電位量測及防蝕系統分析，以找出其他可能腐蝕區域及迷失電流干擾區進行維修。本研究報告主要分成三部份：第一部份破損原因分析：經分析結果確定管線遭電蝕干擾。第二部份防蝕現況調查：發現原有防蝕系統有些缺失，並且有幾處雜散電流干擾。第三部份為改善規劃及改善前後比較：依據調查結果提出對策進行改善，改善後防蝕效果明顯提昇。

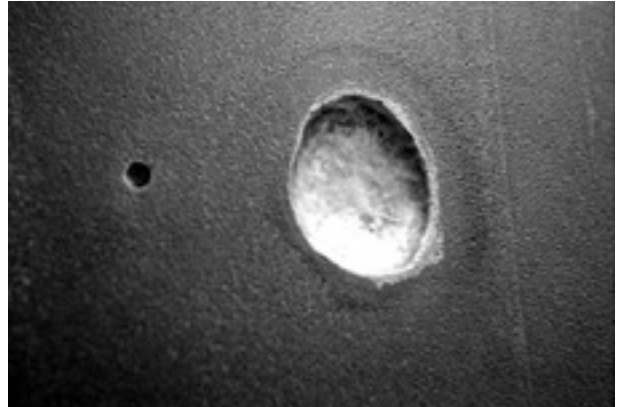
- (4) 由於管線原來之破損位置已經修護且回填，因此無法由現場偵測到電蝕干擾源，因此只能以實驗的方法，模擬管線遭電蝕時，其所產生的腐蝕型態與實際破損管線腐蝕型態的比較，來證明管線確實遭受電蝕干擾。
- (5) 電解腐蝕試驗<sup>[4]</sup>：預先將試片 B 之 PE 包覆破壞約 2cm 直徑之圓狀缺陷，將試片置於電解質環境中，再以 5AH（安培·小時）之電量由試片放出進行電解腐蝕試驗，試驗結果試片腐蝕型態（見圖 4）與實際破損管線腐蝕型態非常類似。

4. 破損管線處之土壤腐蝕性分析結果屬低腐蝕性區, 根據文獻資料(NBS) 長期埋設試驗結果, 一般鋼鐵在土壤中之平均腐蝕速率約 0.021mm/y, 最大孔蝕深度為 0.14mm/y。若以最大孔蝕深度計算, 本管線埋設時間約三年, 腐蝕深度應該不超過 0.5mm, 可是目前確定發生腐蝕穿孔 (> 8mm), 明顯超過正常值太大, 會發生此現象唯有電蝕才可能發生。由實驗室模擬電流腐蝕, 試驗結果型態與破損管線非常相似, 由此更可證明本管線遭受電流腐蝕干擾。

圖4. 電解腐蝕試驗結果  
Fig.4 Results of electrolytic analysis

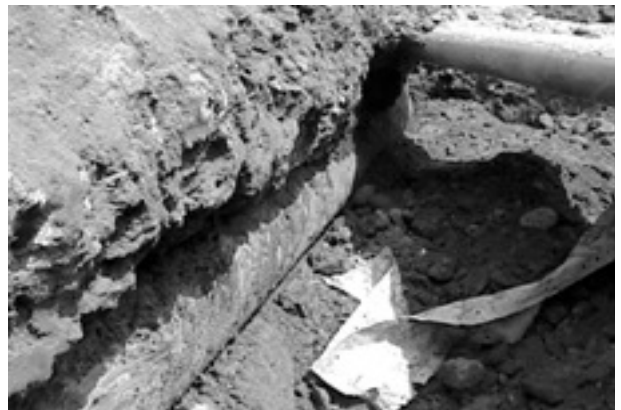
行開挖檢查。開挖結果有一處異常點與其他管線交叉埋設干擾(見圖5); 其他兩處則管線被鋼筋水泥包覆(見圖6), 顯示緊密電位測量確實可準確標示出管線潛在的問題。

圖5. 管線電位異常 (管線交叉埋設)  
Fig.5 Abnormal potential of pipeline (pipelines intersect each other)

5. 此管線由緊密電位調查結果尚有四處電位異常，建議能開挖就開挖檢修，不能開挖則以犧牲陽極法加強陰極防蝕。
6. 由表 3 之 T6 測點 V1 與 V2 比較，可發現鎂陽極確實可有效改善管線 AC 電位，因此建議有 AC 干擾的區域可依照圖 10 的方法，埋設鎂陽極改善 AC 干擾。

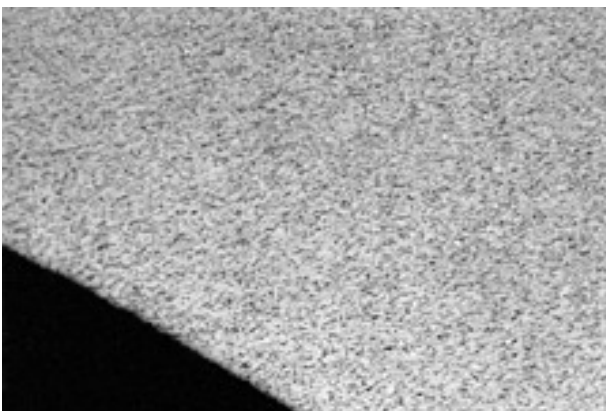
1. 樣品材質：根據提供之資料，此鋼管材質規格應為 API 5L Gr. X52<sup>[1,2]</sup>。
2. 分析取樣：從送檢之樣品切取管線穿孔處之截斷面，製成試片 A 進行金相檢查及機械破壞顯微觀察。另取送檢之樣品切取管線（10cm×10cm）試片 B，進行電蝕加速試驗。
3. 檢驗分析結果
  - (1) 外觀分析：瓦斯管線破損位置為 12 點鐘方向（見圖1 及圖2），管線破損形狀約直徑 2cm，近似碗狀之凹洞；破損處表面非常光滑，呈現金屬光澤無任何腐蝕生成物殘留表面。
  - (2) 金相顯微觀察：A 試片依循標準金相準備程序進行鑲埋、研磨與拋光，以 2% Nital 浸蝕溶液（化學組成為  $\text{HNO}_3 + \text{C}_2\text{H}_5\text{OH}$ ）侵蝕出截面微觀金相組織，鋼管底材為肥粒鐵相（ferrite）和波來鐵相（pearlite）組織（見圖 3）。管線破損斷面無任何沿晶或穿晶破裂之痕跡，亦無任何機械加工之痕跡。
  - (3) 土壤腐蝕性檢測分析：由於破損管線已修護且開挖部分已回填，無法確實取得管線旁之

(pearlite) 組織, 晶粒大小也未改變(見圖4)。同時管線破損斷面無任何沿晶或穿晶破裂之痕跡, 亦無任何機械加工之痕跡。因此可以排除機械破壞之可能性。但對於剛開始管線PE 包覆的破損則不排除機械破壞或製造缺陷。

圖3. 破損管線之金相分析  
Fig.3 SEM photo for defective pipeline

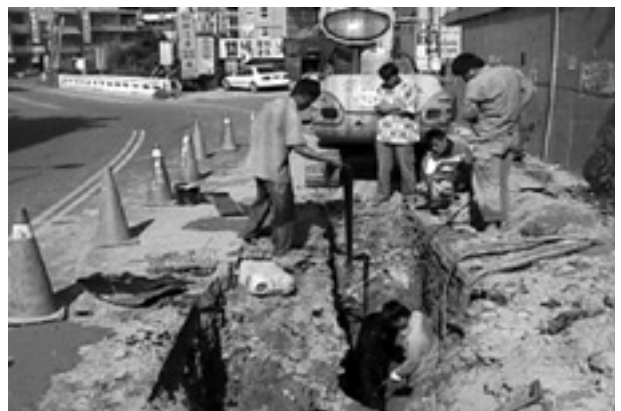
圖6. 管線電位異常 (水泥包覆)  
Fig.6 Abnormal potential of pipeline (pipelines cased by concrete)

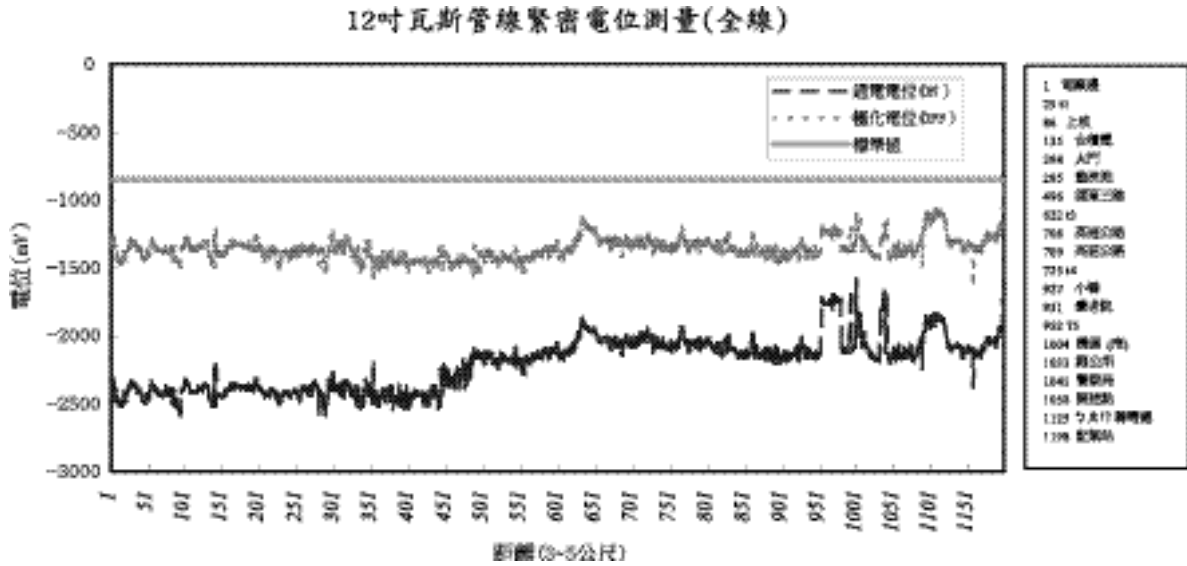
4. 緊密電位測量：針對本管線進行全面的管線定位及緊密電位量測，找出可能腐蝕區域進行維修，並針對現有陰極防蝕系統，調查防蝕功能不足之處及找出迷失電流干擾區，全區緊密電位圖見圖 7。
5. 迷失電流分析：沿著管線每隔一至三公尺量測一次管線的管對地電位，再將測量所得電位對距離作圖，從圖上電位激烈變化處之變化情形可判斷出該處是屬於塗裝缺陷、外來金屬接觸，或是迷失電流干擾。緊密電位（電位-距離關係圖）主要功能是定位雜散電流進、出管線處。

- (1) DC 電流干擾:目前發現有一處，位置在測試點 1095~1180（見圖 7）之間，干擾來源可能為中油整流站,經過兩次複查，確定為穩定態之 DC 電流干擾，改善規劃將提出有效的排流措施。
  - (2) AC 電流干擾:目前發現有二處，即 ×× 電廠周圍，及科學園區崗哨旁，此異常為 AC 電流干擾，由於交流型迷失電流是由於高壓交流電所形成，一般的防治法是利用犧牲陽極分佈於高壓交流電系統附近的結構物以保護之。

圖7. 全區緊密電位圖

1. 在位置在緊密電位測試點 1095~1180（見圖 7）之間有干擾現象，此段區域有許多管線在此會合，而有明顯的干擾來源為中油整流站。管線遭迷失電流干擾區域能開挖維修則開挖，不能開挖則必須加強陰極防蝕保護及排流，管線有開挖處可增加 17 磅鎂陽極四支，但鎂陽極與管線間必須串聯一組二極體，限制電流只能從鎂陽極流出，不能從鎂陽極流入（見圖 11）。
2. 關於穩定 DC 雜散電流干擾，治本的方法是會同干擾源之管線單位，做一次徹底整合把相互干擾的問題解決。治標的方法是再加強本身陰極防蝕能力及排流。

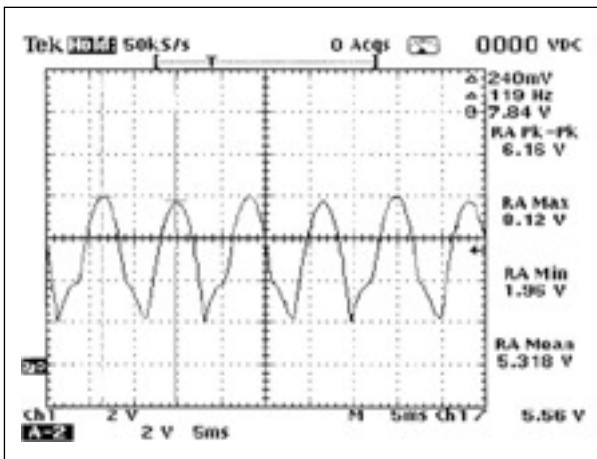
1. 測試點自然電位分析：要了解整個區域之陰極防蝕保護狀況，就必須了解管線之自然電位，各測試點自然電位分析結果如表 2 及表 3。
2. 整流站功能分析：要了解整個陰極防蝕系統功能，除了要了解管線電位分佈，另外還要了解所有的整流站輸出狀況及其它功能，才能有效的調配能量，使所有的管線能達到足夠而且均衡的保護，整流站功能分析結果如表 4。目前總輸出電流量為 0.86 安培，大部分管線皆已達保護標準，而系統最大可輸出總電流量為 7 安培，若考慮安全裕度，尚可提供 6.14 安培之保護電流，足夠使所有管線達陰極防蝕保護標準  $E_p < -850 \text{ mV}$  (Cu/CuSO<sub>4</sub>)。
3. 整流器輸出電流波形分析：原來整流器輸出之電流經示波器分析結果（見圖 8），屬於全波整流但未濾波又有電位浮動之現象，因此實際是另一種交流電的形式，對管線可能造成傷害。經利用電容濾波改善後，電流經示波器分析結果（見圖 9），可明顯的發現為一穩定的直流電。

圖8. 原始整流器波形

3. 原來整流器輸出之電流，屬於全波整流但未濾波又有電位浮動之現象，實際是一種交流電的形式，對管線可能造成傷害。整流器濾波電路，可利用電容濾波改善（見圖 10）。
4. 以現有之陰極防蝕能力，應可滿足目前地下管線陰極防蝕所需之電流。以往陰極防蝕系統所採用的防蝕標準，通電電位負於  $-850\text{mV}$  ( $\text{Cu}/\text{CuSO}_4$ ) 為 1992 年以前之舊標準<sup>[1]</sup>，1992 年以後之新標準<sup>[2]</sup> 應以極化電位  $-850\text{ mV}$  ( $\text{Cu}/\text{CuSO}_4$ ) 為準，雖然目前管線都符合舊標準，但若要使所有管線達到新標準，則建議增加所有整流站電流輸出電流，使所有管線通電電位（依照目前電位量測方式不變），保持電位在  $-2500\text{mV}$  ( $\text{Cu}/\text{CuSO}_4$ ) 至  $-2000\text{mV}$  ( $\text{Cu}/\text{CuSO}_4$ ) 之間。

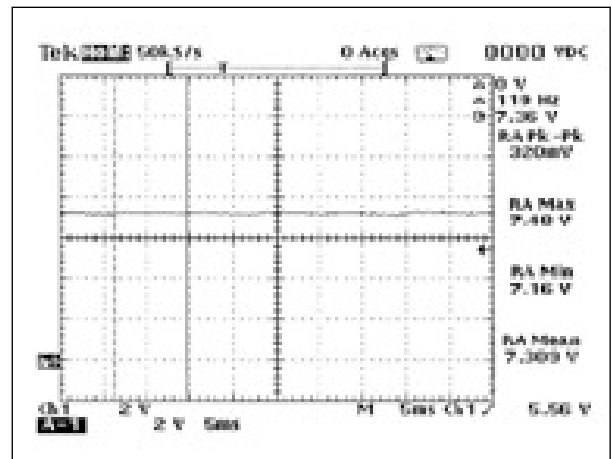
圖9. 整流器濾波整流波形
