NH₃ 冷凝器鋁熱交換管件的腐蝕行為研究

The Study of Corrosion Behavior of Aluminum Heat Exchange Tubes in a NH₃ Condenser

本研究為一設備破損案例分析，主要是針對煤化學場 NH₃ 冷凝器之鋁熱交換管的腐蝕破管行為提出探討。為了解其腐蝕發生的途徑、起因和機構，本研究利用 SEM 觀察蝕破管材之外側、內側及剖面等表面結構，以及利用 EDS 分析腐蝕生成物的化學成分。利用分光分析儀 (Spark) 及感應耦合電漿原子激發光譜分析儀 (ICP-AES) 分析熱交換管管材的化學成分和冷卻水的水質，以了解在材質選用上是否有誤和冷卻水之水質是否產生變異。利用動電位極化曲線試驗 (Potentiodynamic polarization test)，以評估冷卻水中之抑制劑是否仍具有抑制腐蝕之效應。此鋁熱交換管之破損經分析研究可歸因於，該殼管式冷凝器之器殼及端板（材質為碳鋼）腐蝕所產生的鐵銹，沉積在鋁熱交換管上，導致鋁熱交換管發生間隙腐蝕 (Crevice Corrosion) 或沉積腐蝕 (Deposit corrosion)。此外，冷卻水中的高氯離子含量會助長腐蝕的惡化。

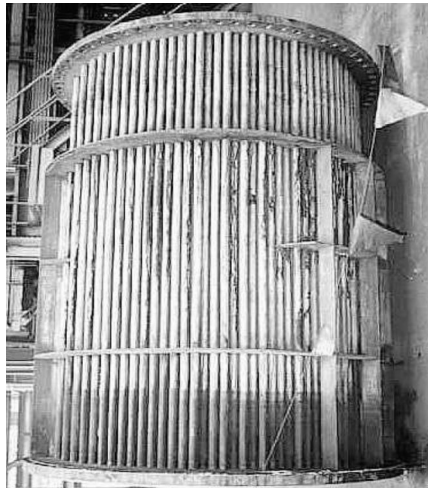
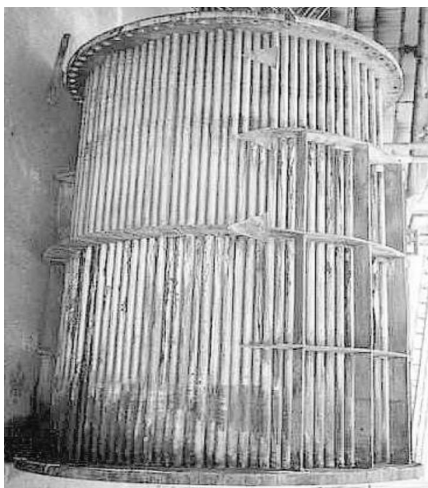
圖 1 為現場所拍攝 NH₃ 冷凝器熱交換管之外觀及腐蝕狀況，其腐蝕形態主要為局部腐蝕，大多發生於熱交換管束的下方及熱交換管與端板間的接合面上。圖 2 為圖 1 中熱交換管束之下半部局部放大圖。由圖 2 可見，熱交換器管束之下方處及端板，已遭受嚴重的腐蝕，此二部份之金屬表面均失去光澤，且呈黃褐色。由此腐蝕生成物之外觀，可以初步推斷腐蝕的發生與鐵有關。

圖1. NH_3 冷凝器鋁熱交換管之腐蝕情形：(a) 為前半部，(b) 為後半部

Fig. 1. Photographs of the corroded aluminum heat exchange tubes in a NH_3 condenser: (a) the front view and (b) the back view.

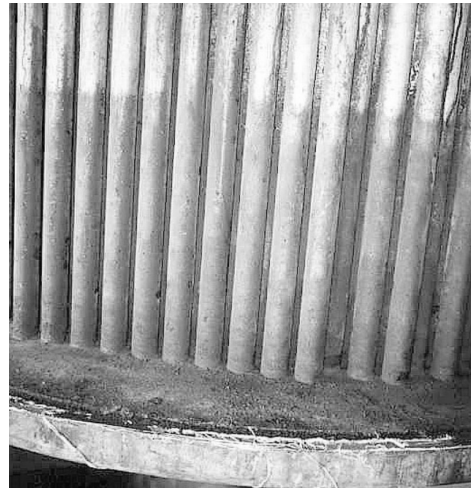
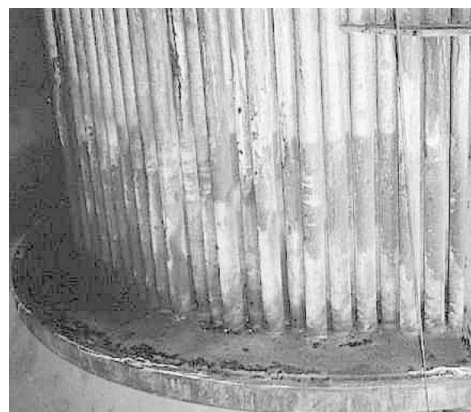
圖2. (a) 為圖 1(a) 之局部放大圖，(b) 為圖 1(b) 之局部放大圖

Fig. 2. (a) a magnification of fig. 1(a) and (b) a magnification of fig. 1(b).

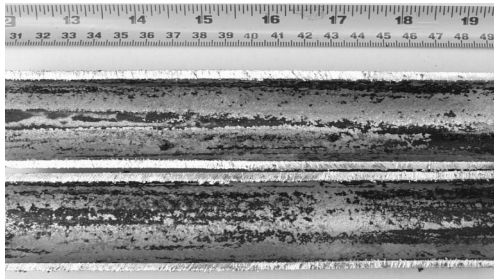
將破蝕熱交換管從中心對切成兩半，以及截取破蝕鋁管之剖面，方便觀察熱交換管之腐蝕情形。圖 3 為破蝕鋁管切開後之內壁及外壁照片。其中，圖 3(a) 為鋁熱交換管內壁之外觀照片，其表面只有污垢附著，並無腐蝕現象發生。圖 3(b) ~ 3(d) 為鋁熱交換管外壁之外觀照片，該外壁之表面有沉積物附著，並有嚴重腐蝕現象發生。因此從圖 3 可歸納出，腐蝕的進行是由管外傳遞至管內。圖 4 為蝕破鋁熱交換管橫截面之 SEM 影像，由圖 4 亦可明顯看出，鋁熱交換管外側已有蝕孔，但其內側表面仍舊完整，並無腐蝕現象發生。此現象與圖 3 之觀察相同，再一次證實腐蝕的發生是由管外開始，且其腐蝕型態為孔蝕。

(a) 破蝕鋁熱交換管之內壁照片

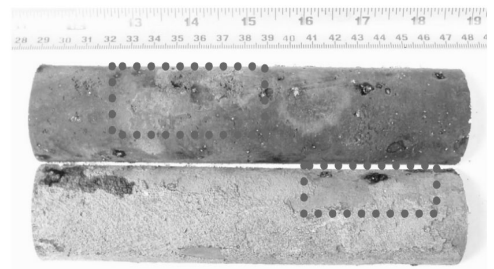
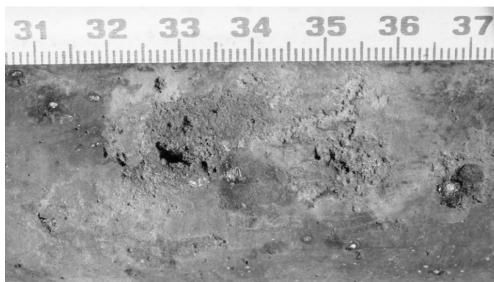
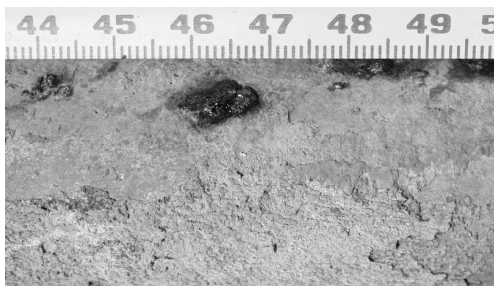
(b) 破蝕鋁熱交換管之外壁照片

(c) 外壁上半部之局部放大照片

(d) 外壁下半部之局部放大照

圖3. 沿中心線剖開的破蝕鋁熱交換管：(a) 內壁照片、(b) 外壁照片、(c) 外壁上半部之局部放大照片、(d) 外壁下半部之局部放大照片

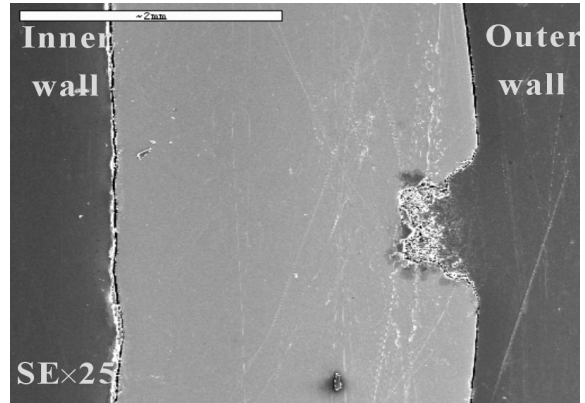
圖4. 破蝕鋁管橫截面之 SEM 影像
Fig. 4. SEM image of cross section of aluminum heat exchange tube.

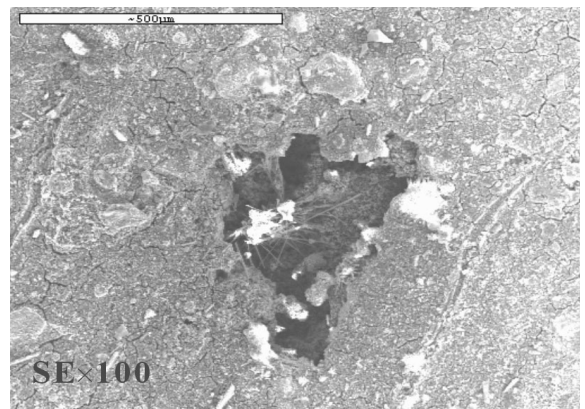
為了瞭解蝕孔的發生原因，分別以 SEM 觀察及 EDS 分析破蝕鋁管表面的腐蝕型態。圖 5 為鋁熱交換管外表面典型的腐蝕形態之 SEM 影像，蝕孔的周圍為厚厚的沉積物所附著。這些沉積物以 EDS 分析之結果如圖 6 所示，沉積物含有 O、Fe、Mg、Al、Si、P、S、Ca 等元素，其中 Al 是來自於底材，Si、P、S 和 Ca 等是來自於冷卻水，而 O 和 Fe 疑為鐵銹組成。

圖5. 破蝕鋁熱交換管外表面之典型腐蝕型態之 SEM 影像
Fig. 5. Typical SEM image of surface appearance of corroded aluminum heat exchange tubes.

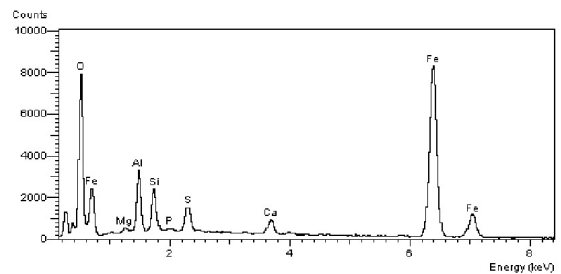
圖6. 破蝕鋁熱交換管外表面典型的 EDS 分析結果
Fig. 6. Typical EDS analysis results for corroded aluminum heat exchange tubes

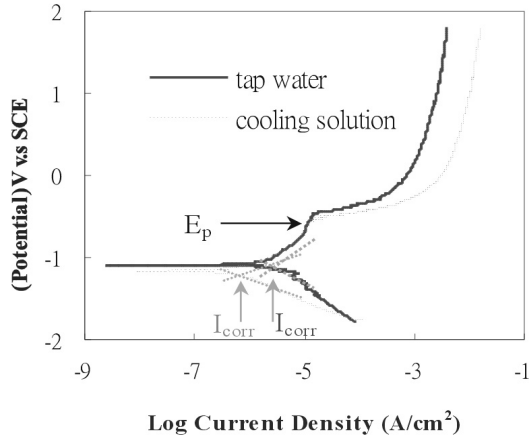
曲線之腐蝕電流值 (I_{corr}) 可以得知，鋁熱交換管於自來水溶液中 (圖 7 中的實線) 之 I_{corr} 值略高，即其發生腐蝕之速率較快。換句話說，這表示鋁熱交換管於冷卻水環境中，較不容易腐蝕，即冷卻水所添加之腐蝕抑制劑，仍具有抑制腐蝕之效應，但其抑制腐蝕的效果並不佳。

此外，鋁熱交換管於兩種水溶液中皆有鈍化的現象，可降低腐蝕速率。比較兩極化曲線之孔蝕電位值 (E_p) 可以得知，鋁熱交換管在冷卻水溶液中之 E_p 值稍微偏低，此表示管在冷卻水溶液中之孔蝕發生機率稍微偏高。此現象可能是因為冷卻水溶液中的氯離子含量偏高的緣故 (見表 2)。由於氯離子是誘發金屬孔蝕的重要離子之一^[5, 6]，因此當氯離子的濃度愈高時，鋁合金發生孔蝕之機會也會愈高。

圖7. 鋁熱交換管底材於冷卻水(虛線)及實驗室自來水(實線)溶液中之動電位極化曲線試驗結果

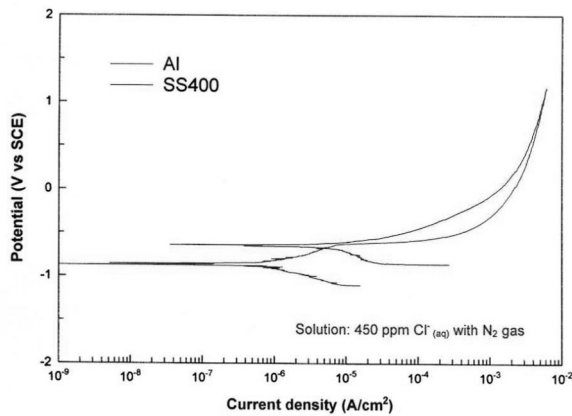
由於在水溶液中時，鋁的化學活性比碳鋼大^[7]，故在此鋁-碳鋼伽凡尼偶合對中，鋁應該會先行氧化而腐蝕溶解，而碳鋼應該會受到保護^[8, 9]。但是就此熱交換器的實際腐蝕狀況而言，反而是碳鋼製的器殼及端板的腐蝕程度較為嚴重，故進一步探討鋁及碳鋼在模擬現場冷卻水中的電化學腐蝕行為。圖 8 為鋁熱交換管底材及碳鋼於 450 ppm NaCl 水溶液中動電位極化曲線比較圖，由圖中可見，碳鋼的極化曲線位於腐蝕電流密度較高的區域，故鋁的耐蝕性優於碳鋼。此外，鋁在 pH 值為 4 ~ 8 的水溶液環境中，其表面會有鈍化膜形成，使得腐蝕速率大幅度的下降^[2]，而碳鋼並無鈍化的現象產生，故其腐蝕速率會持續增加，使得腐蝕情況更加嚴重。

由上述的結果，可推論造成鋁熱交換管破管之原因，可能是由於腐蝕的碳鋼器殼及端板的鐵銹沉積在鋁熱交換管上，導致鋁熱交換管發生間隙腐蝕 (Crevice Corrosion)^[10]。

圖8. 鋁熱交換管底材及 SS400 碳鋼於 450 ppm NaCl 溶液中之動電位極化曲線試驗結果

1. 腐蝕的路徑是由管外往管內。造成腐蝕破孔之原因，與冷卻水之 pH 值無關，但與 Fe 有直接的關連。
2. 經由鋁熱交換管底材及碳鋼於 450 ppm NaCl 水溶液中之動電位極化曲線測定結果發現，鋁的耐蝕性優於碳鋼。
3. 造成鋁熱交換管件破損之主因，其實為該殼管式冷凝器之器殼及端板（材質為碳鋼）腐蝕所產生的鐵銹，沉積在鋁熱交換管上，導致鋁熱交換管發生間隙腐蝕或沉積腐蝕。
4. 建議現場購買冷凝器設備時，應特別注意熱交換管、檔板及器殼宜採用相同金屬材料，可避免類似的腐蝕情況發生。
