鎳基 600TT 合金應力腐蝕裂縫起始與成長之研究

Initiation and Growth of Stress Corrosion Cracking on Inconel 600TT Alloy

1 行政院原子能委員會核能研究所
Institute of Nuclear Energy Research, INER.

2 台灣電力公司核能發電處
Nuclear Operation Department, Taiwan Power Company.

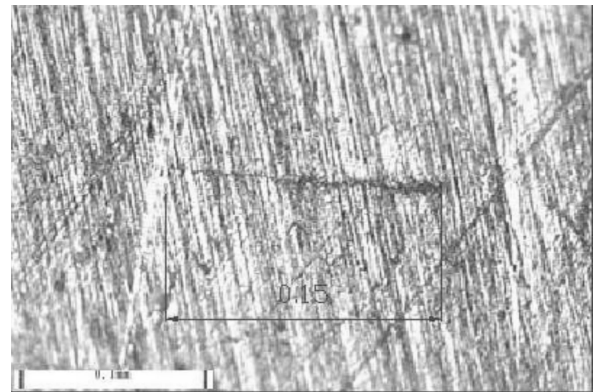
受到不同應變量的 C 型試樣置放於一萬倍隱匿物回釋分析水質環境之高壓釜中，在 300°C 、 320°C 及 340°C 條件下均有裂紋型態出現。裂紋發生於 C 型試樣曲率最大處，其方向與施力螺絲垂直，為管件之軸向裂紋。裂紋之型態如圖二。

本試驗所使用的濃縮萬倍水質條件是根據核電廠蒸汽產生器隱匿物回釋分析結果所調製，應是較接近真實的情況。由裂紋之縱剖面可以觀察到深度只有大約為 5 μm 。至目前之結果，試樣表面應力與裂紋起始時間之間沒有明顯的關係。

圖2. 典型之裂紋形態
Fig. 2. Typical crack initiation morphology.

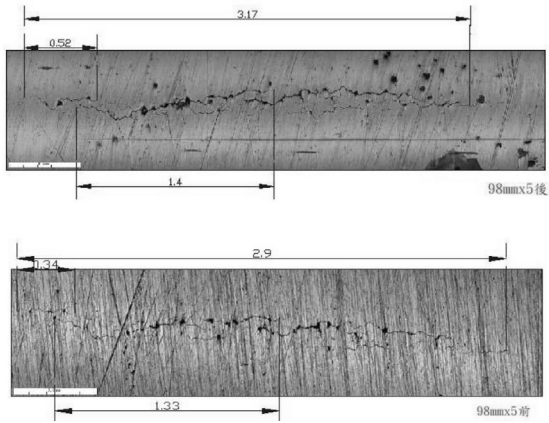
結果發現 A31 管束表面之軸向裂縫及蝕孔均有成長的跡象。標距 73、92 及 98 處之裂縫長度之統計請見表 6。圖四為於標距 98 處實驗前後裂縫長度之比較。

表面裂縫沿軸向成長的長度約在 0.04 至 0.27 mm 之間，裂縫成長速率為 $4.9 \times 10^{-2} \mu\text{m/hr}$ 至 $7.3 \times 10^{-3} \mu\text{m/hr}$ 。NC17 管束表面之圓周向裂縫中，距標距 60mm 處之裂縫沿圓周向成長約 0.1mm，裂縫成長速率約為 $1.82 \times 10^{-3} \mu\text{m/hr}$ 。

由此觀察可以初步判斷兩支管束之裂縫均有成長，且軸向裂縫沿管束表面裂縫之成長速率較圓周向裂縫大。這個現象可能是因為在模擬蒸汽產生器環境系統中管束內外之壓力差與溫差所造成之環應力 (Hoop Stress) 對圓周向裂縫成長之貢獻較低所致。目前在表面觀察同一支管束上之裂縫成長之長度不同，甚至 NC17 管束上 M60 裂縫有成長而 M70 裂縫沒有成長，這個原因是否與裂縫深度或長度有

圖4. A31 試樣表面裂縫之成長
Fig. 4. Crack growth on A31 tubing surface.

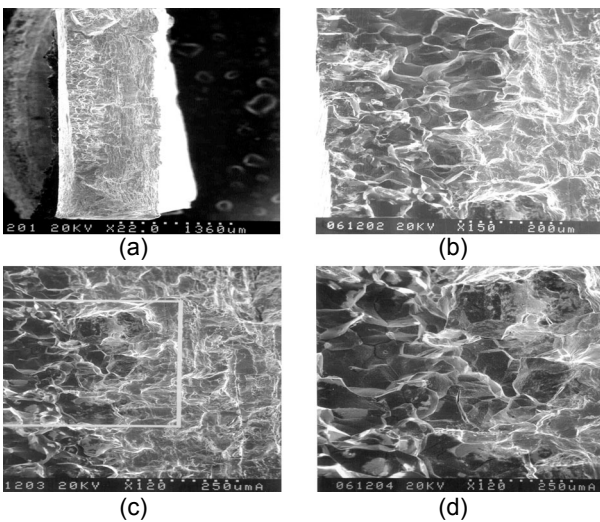
由 A31 管束上截取裂縫位置 A31-a 及 A31-b，沿徑向剖開進行裂縫表面之觀察及深度量測。圖五是將 A31-a 裂縫剖開後，由掃描式電子顯微鏡觀察之結果。(a) 以清楚的觀察到 penny type 之弧形裂縫及分辨裂縫的邊界，裂縫之軸向長為 7mm，最大深度約為 0.41mm。(b) 破斷面呈現典型的沿晶破壞模式。(c) 及 (d) 為觀察裂縫最大深度處，可清楚看到裂縫的邊界。由圖六中可以量測到是 A31-b 裂縫之軸向長為 7mm，最大深度約為 0.38mm。

圖5. A31-a 裂縫之SEM 觀察
Fig. 5. The SEM micrograph of A31-a.

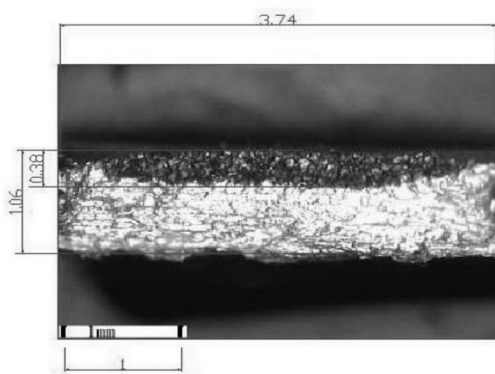
圖6. A31-b 裂縫之型態
Fig. 6. The morphology of A31-b.

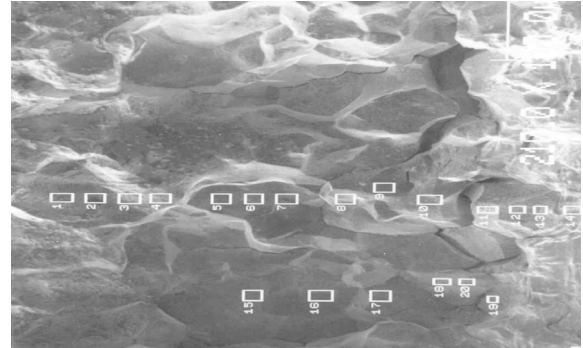
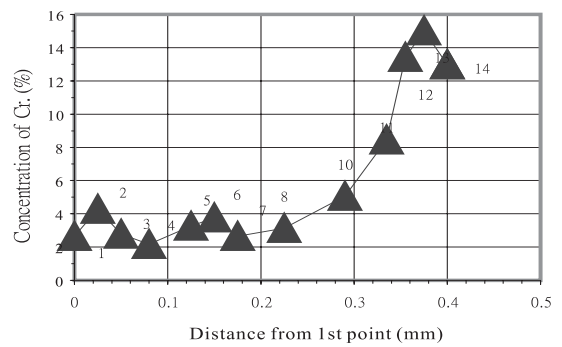
圖七為 A31-b 裂縫上進行鉻元素之濃度分析。由照片上之第 10 點開始鉻元素之濃度開始上升，至第 12 點後鉻元素至高點。因此由鉻元素濃度之位置推算此裂縫在模擬系統中之裂縫成長長度為 0.07 mm。5504 小時之裂縫成長速率約為 $1.27 \times 10^{-2} \mu\text{m/hr.}$

圖7. A31-b 裂縫上分析鉻元素濃度分佈
Fig. 7. The analysis of Cr concentration on A31-b crack front by AES.

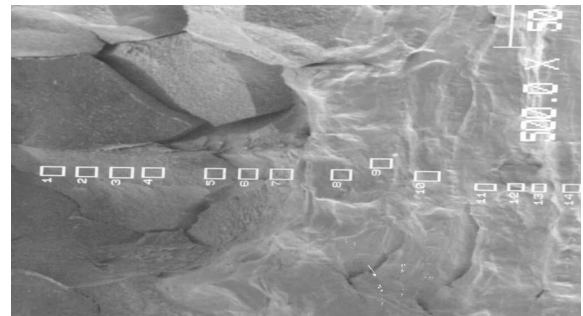
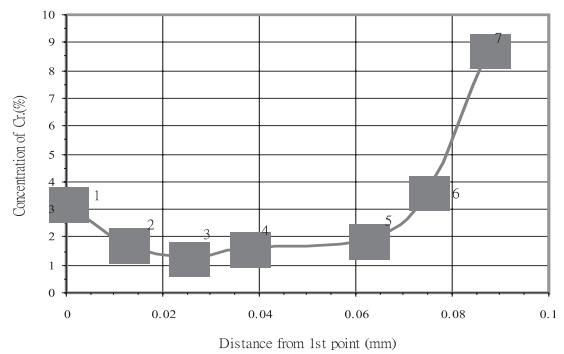
將 A31-b 裂縫上另一點以放大倍率由原 210 倍升高至 500 倍，再進行之鉻元素之濃度分析，請見圖八。由照片上之第 5 點之後鉻元素之濃度開始上升，至第 7 點後鉻元素至高點。因此由鉻元素濃度之位置推算此裂縫在模擬系統中之裂縫成長長度為

0.023mm. 5504 小時之裂縫成長速率約為 $4.18 \times 10^{-3} \mu\text{m/hr.}$

圖8. A31-b 裂縫上第二點鉻元素濃度分佈
Fig. 8. The analysis of Cr concentration on different position of A31-b crack front.
