304SS 網板的腐蝕破裂

吳興練、劉宏義*

Corrosion Cracking of 304SS Expanded Metal

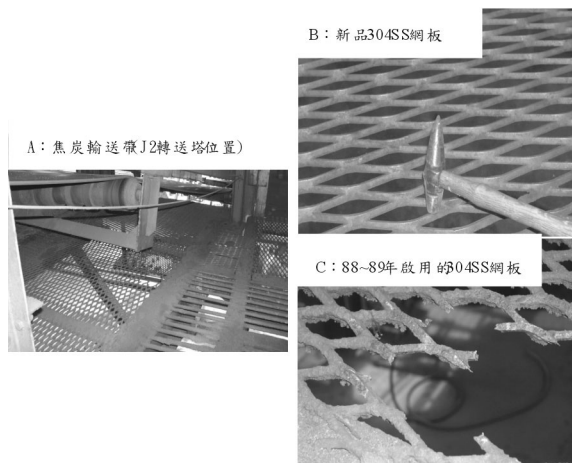
某鋼廠焦炭輸送帶下方的走道，原來鋪設一般碳鋼材料之網板。因碳鋼材料容易腐蝕，自84年起改用304不銹鋼(304SS)材料的網板。其中位於J2轉送塔之輸送帶底下的304SS網板，88~89年間才更換，但92年3月即發現極易脆斷現象(圖1)；網板原可供人行走，但是該批304SS網板用小榔頭一敲就破了，嚴重影響現場操作人員的安全。因此，該鋼廠委中鋼腐蝕測試中心分析其腐蝕破裂原因，以尋求改善對策。

從現場調查中發現焦炭輸送機及轉送塔現場所使用的304SS網板，大都位於戶外高架的輸送帶下的承載輾下方(可讓人站立，方便更換承載輾)，或高架的轉送塔內的輸送帶下方走道(輸送中掉落的積炭穿過304SS網板的網目掉到地下，再被收集堆積)，焦炭在輸送時通常需灑水以降低粉塵，網板上的積炭也直接用水沖走。因此，網板在使用一段時間後，只要是積炭多的地方，外表會凝結包覆一層厚厚的焦炭渣(如圖1C)，即是容易發現304SS網板腐蝕破裂之處。而不積炭或積炭很少的地方，則不發生腐蝕破裂。

圖1. 焦炭輸送帶底下的 304SS 網板及其破裂情況的照片

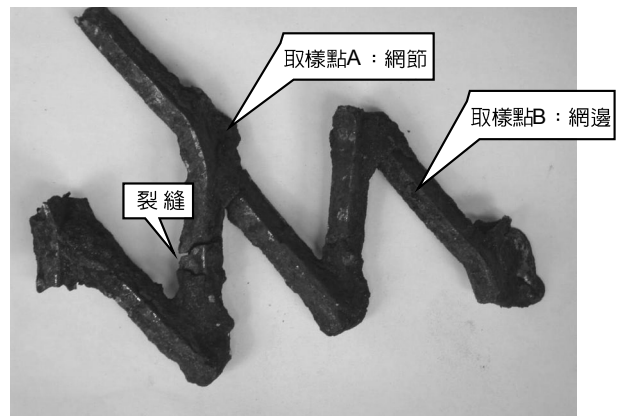
本案的304SS網板樣品，取自J2輸送塔中的輸送帶下方，雖然外表包覆焦炭，但除去焦炭後，網板實際腐蝕現象並不嚴重，而腐蝕破裂位置主要在網邊(圖3)，由此可見網板腐蝕破裂與積炭有關，但不是單純的均勻腐蝕。

圖3. 88~89 年啟用的 304SS 網板外觀與分析取樣點的位置

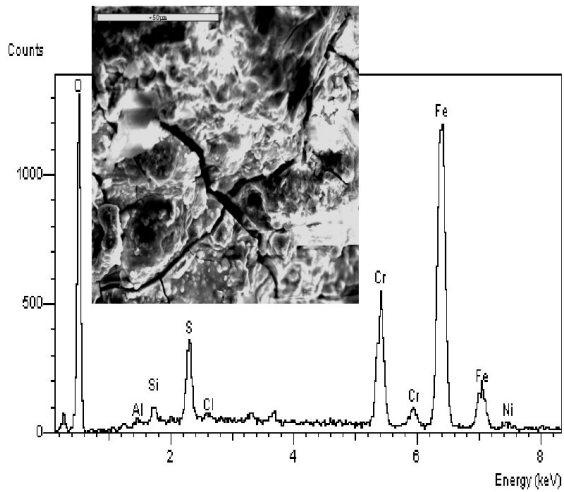
圖 4 為 304SS 網板破斷面表面 SEM 觀察與 EDS 分析結果，氧化物的組成含有 O (39.58%)、Si (0.53%)、S (0.88%)、Cl (0.20%)、Cr (9.12%)、Fe (45.30%) 與 Ni (4.38%) 等元素。若將 304SS 網板破裂品裂縫表面以硝酸酸洗去除表面部分氧化物，再以 SEM 觀察與 EDS 分析 (圖 5)，破斷表面的氧化物的組成含有 O (30.20%)、Si (0.35%)、S (2.89%)、Cl (1.87%)、Cr (21.55%)、Fe (40.62%) 與 Ni (2.52%) 等元素，顯示近破斷面的內層銹的 Cl、S 元素含量更多。將腐蝕生成物進一步做 XRD 分析 (圖 6)，其結果顯示：網板表面腐蝕生成物的主要組成為 Fe_2O_3 、 FeOOH 、 FeSO_4 與 FeCl_2 ，顯示 304SS 網板除了有因水氣所造成的腐蝕外，尚有 SO_4^{2-} 與 Cl^- 腐蝕因子所造成的腐蝕。

圖4. 304SS 網板破斷面表面 SEM 觀察與 EDS 分析結果
Fig.4 An SEM fractograph and EDS analysis of a 304SS expanded metal specimen.

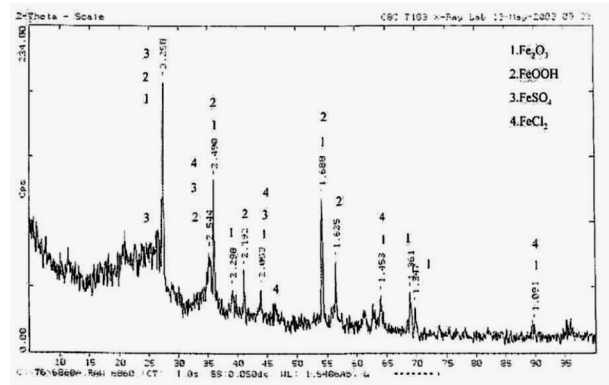
圖6. 304SS 網板的腐蝕生成物 XRD 分析結果
Fig.6 XRD analysis of corrosion product on a 304SS expanded metal specimen.

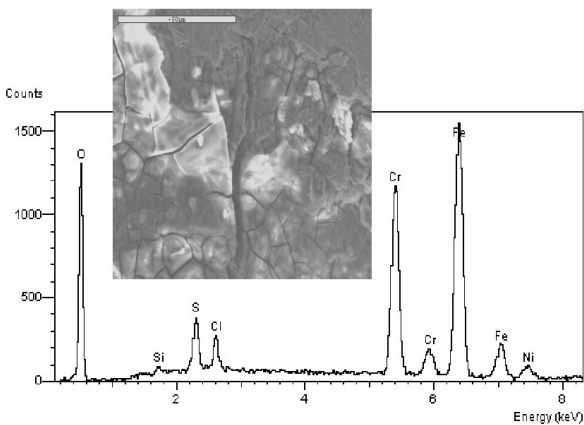
圖5. 304SS 網板破斷面酸洗後表面 SEM 觀察與 EDS 分析結果
Fig.5 An SEM fractograph and EDS analysis of a 304SS expanded metal specimen after pickling.

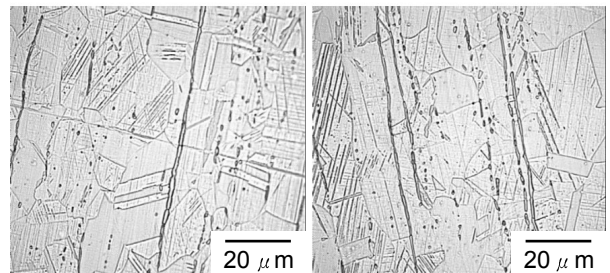
304SS 網板的金相如圖 7、8，不論新品與破裂品的網節及網邊位置之金相組織均類似，包括沿軋延方向殘留的顆粒狀或長條形肥粒鐵相，白色平滑的沃斯田鐵相，灰色層狀或特定角度交叉的麻田散鐵相，及少部份相互平行的雙晶組織。其中，304SS 原為沃斯田鐵系不銹鋼，含有少部份肥粒鐵組織及雙晶組織是正常現象，但大量麻田散鐵生成在網板組織中則不正常，可能原因是 304SS 經冷加工為擴張網目後，發生了 Strain Induced Martensite 現象，約產生了 15% 的麻田散鐵組織，此不但提高不銹鋼脆性，也伴隨產生很大的殘留應力。

圖7. 新品 304SS 網板的金相組織
Fig.7 Optical micrographs of new 304SS expanded metal specimens.

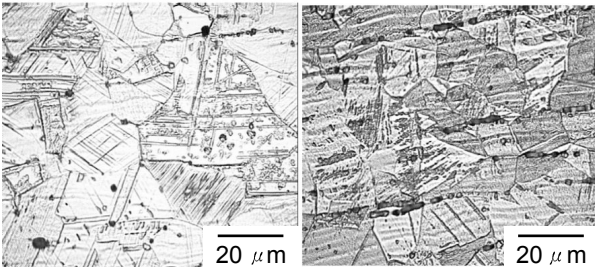
圖8. 304SS 網板破裂品的金相組織
Fig.8 Optical micrographs of fractured 304SS expanded metal specimens.

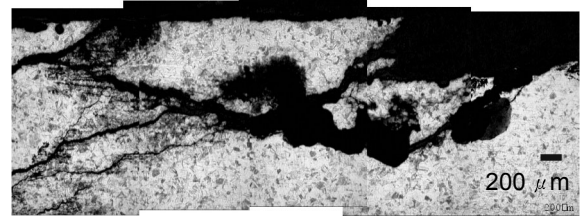
304SS 網板網邊的裂縫生長如圖 11 所示，裂縫從網邊表面的蝕孔起始，呈樹枝狀分支的傳播方式生長，且主要傳播方式以穿晶為主，部份裂縫遇到麻田散鐵組織時，亦有沿著麻田散鐵束狀 (Lath) 與束狀組織間傳遞的現象 (圖 12)。

圖11. 304SS 網板裂縫生長的OM 觀察
Fig.11 Cross-sectional optical micrographs showing the cracks growth of 304SS fracturing.

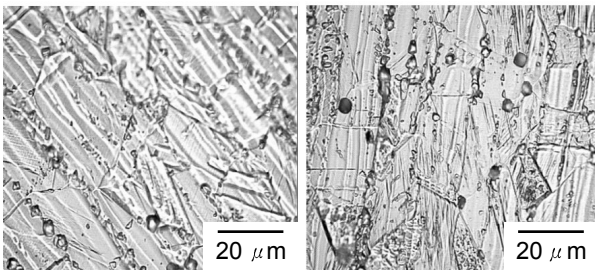
304SS 網板經 10% 草酸試驗後的金相如圖 9、10，不論新品或是破裂品的金相組織皆類似，主要為階梯狀組織，伴隨部份小蝕孔，但無溝渠狀組織

發生，表示網板未發生敏化腐蝕現象。

圖9. 新品 304SS 網板經 10% 草酸試驗後的金相組織
Fig.9 Optical micrographs of new 304SS expanded metal specimens after etching in 10% oxalic test.

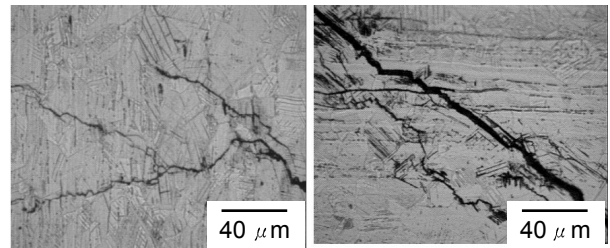
圖12. 304SS 網板的裂縫金相組織
Fig.12 Top view optical micrographs showing the cracks growth of 304SS fracturing.

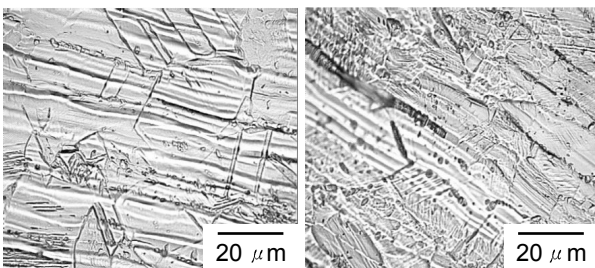
圖10. 304SS 網板破裂品經 10% 草酸試驗後的金相組織
Fig.10 Optical micrographs of fractured 304SS expanded metal specimens after etching in 10% oxalic acid test.

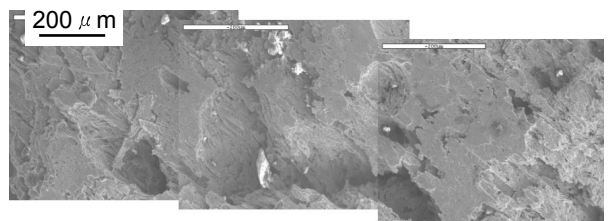
將腐蝕破裂之 304SS 網板網邊，用硝酸酸洗及超音波震盪清洗，去除表面的焦炭渣與氧化物後用 SEM 來觀察，發現網板表面有許多圓形蝕孔 (圖 13)，部份表面區域所看到的蝕孔較淺，部份表面區域的蝕孔較深，且有表面微裂縫起始於蝕孔的現象。若從破斷面觀察 (圖 14)，更可以發現裂縫起始位置均有許多蝕孔，主裂縫上有許多二次裂縫，愈靠近網邊表面的蝕孔較大，裂縫也較粗，隨著裂縫往材料內部延伸，二次裂縫漸細小，材料內部的蝕孔也逐漸變小。主裂縫表面有扇形或羽毛狀破裂特徵，且為穿晶傳播方式，結合二次裂縫的現象，可以證實為穿晶應力腐蝕破裂 (圖 15)。

圖13. 304SS 網板破裂品表面的SEM 觀察
Fig.13 SEM micrographs of fractured 304SS expanded metal specimen surface.

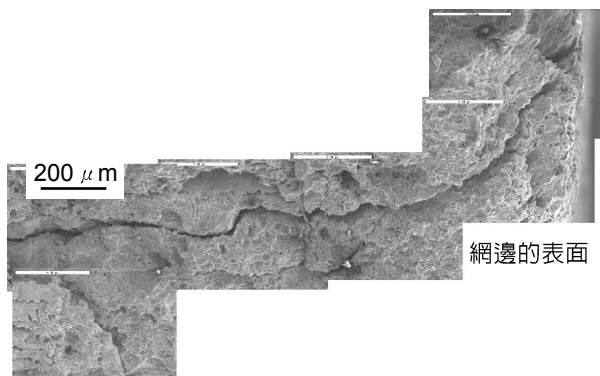
圖 14. 304SS 網板破斷面的SEM 觀察
Fig.14 SEM fractographs of 304SS expanded metal specimen.

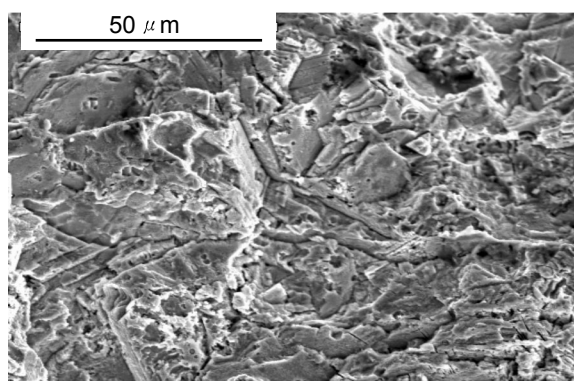
綜合上述的觀察，推論 304SS 網板表面受 SO_4^{2-} 與 Cl^- 影響先發生蝕孔破壞鈍化膜，當網板受到外界應力作用或本身有殘留應力，會誘發裂縫產生，腐蝕因子沿著裂縫深入材料內部進一步再產生腐蝕，接著裂縫受應力作用而進一步傳遞，如此反覆作用終於使網板發生斷裂；此種破裂機構稱為穿晶應力腐蝕破裂，而裂縫傳播方式以穿晶裂縫為主，部份裂縫亦有沿著麻田散鐵束狀與束狀組織間傳遞的現象。

圖 15. 304SS 網板破斷面的SEM 觀察
Fig.15 An SEM fractograph of a 304SS expanded metal specimen.

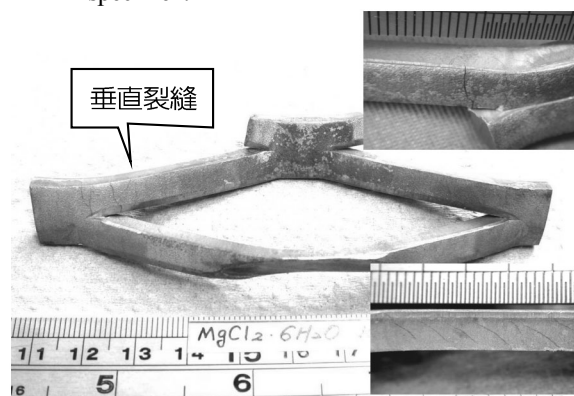
取 304SS 網板的一網目，將它酸洗去表面氧化物，再將它放入 45% 氯化鎂沸騰溶液中進行應力腐蝕模擬試驗，16 小時試驗後，即可見網板的網邊有多處約略垂直或是 45°C 的裂縫產生 (圖 16)，此裂縫傳遞特徵類似前面觀察的網板破裂現象。若將 304SS 網板的一網目先做 1050°C 的固溶化處理，以消除 304SS 因冷加工為擴張網而產生的麻田散鐵組

圖 16. 304SS 網板經應力腐蝕模擬試驗 16 小時後的外觀
Fig.16 Appearances of 304SS expanded metal specimens after stress corrosion cracking simulation test for 16hrs.

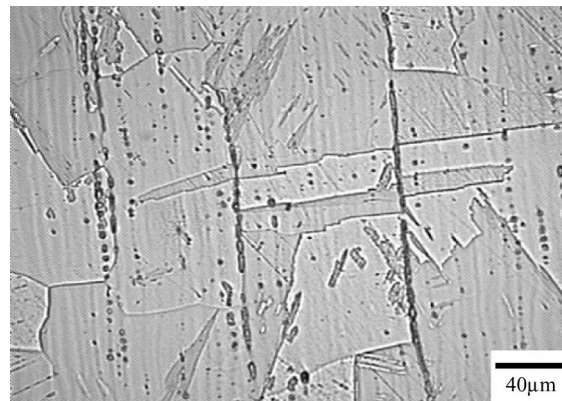
織 (304SS 網板 1050°C 的固溶化處理後的金相組織如圖 17 所示，麻田散鐵的束狀組織已消除了)及殘留應力，再依上述的程序做應力腐蝕模擬試驗。經過 30 天的試驗，仍未看到網板有任何裂縫產生 (圖 18)，證實固溶化處理可改善304SS網板的應力腐蝕破裂問題。

圖 17. 304SS 網板經 1050°C 固溶化處理後的金相組織
Fig.17 An optical micrograph of a 304SS expanded metal specimen after solution treatment at 1050 °C.

若將 304SS 網板先做 1050°C 固溶化處理，以消除 304SS 因冷加工為擴張網目而產生的麻田散鐵組織及殘留應力，則可改善304SS網板的應力腐蝕破裂問題。

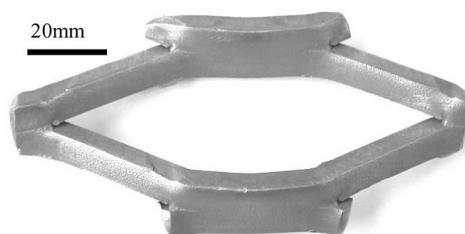
圖 18. 固溶化處理的 304SS 網板，經應力腐蝕模擬試驗 30 天後的外觀
Fig.18 Appearance of a solution treated 304SS expanded metal specimen after stress corrosion cracking simulation test for 30 days.

實驗室將 304SS 網板先做 1050°C 的固溶化處理，則經過 30 天的應力腐蝕模擬試驗，仍未看到網板有任何裂縫產生，顯示固溶化處理可以改善 304SS 網板的應力腐蝕破裂問題。
