## 熱交換器之海軍黃銅管板腐蝕原因分析

### Corrosion Damage of Naval Brass Tubesheet in Sea Water

Tzu-Ping Cheng\*

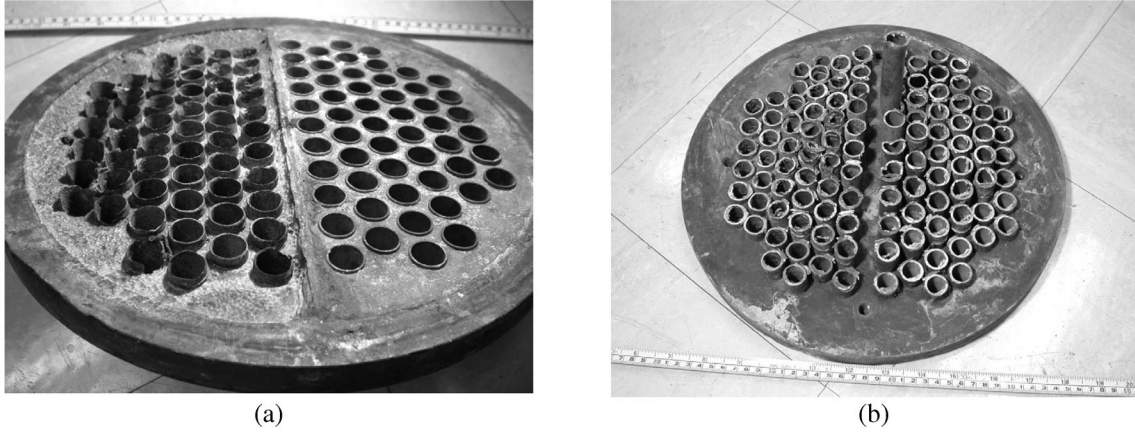
送檢管板仍連結著一小段冷卻管，其管側和胴側的表面腐蝕形態如圖 1 所示。管板之管側表面可觀察到明顯的腐蝕和壁厚減薄現象，但此管板減薄現象僅發生在入水口端；此區域冷卻管之腐蝕程度並不大，因此管端呈突出管板狀，但管壁有不均勻壁厚減薄現象；而出水口端之管板表面和冷卻管則仍保持原始厚度。另一方面，管板之胴側表面則沒有應注意的腐蝕現象。將管板沿厚度方向剖開後，

可觀察到入水口端的管板壁厚減薄量可高達 10 mm 左右，平均腐蝕速率為 2 mm/yr。

圖1. 冷卻器管板外觀和腐蝕形態，(a) 管側，(b) 洞側。  
Figure 1 Corrosion morphology of condenser tubesheet, (a) tube-side view, (b) shell-side view.

本腐蝕案例中，銅合金冷卻器管板破損與沖蝕腐蝕反應有關，但是管板材質不均匀對於嚴重減薄現象更為重要和產生不良影響，因此建議更換管板材料為鍛造銅合金材料。

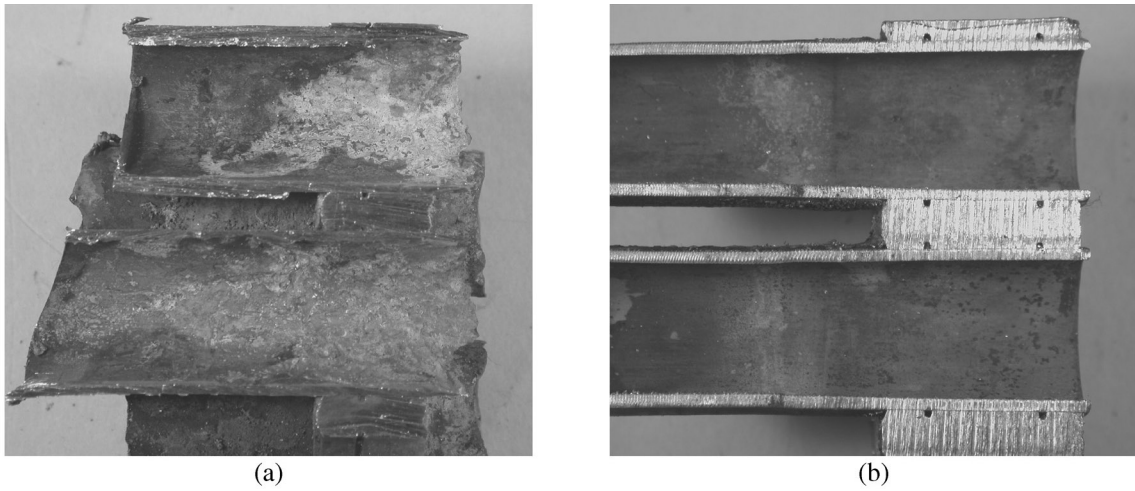
冷卻管縱向剖開後，在入水口端的銅管內壁可觀察到綠色和白色腐蝕生成物，亦有流動海水所造成的沖蝕腐蝕 (erosion corrosion) 坑洞，其分佈範圍為自管口到大約管徑的 2~3 倍距離內，而在出水口端的銅管內壁表面僅可觀察到一些小而淺的蝕孔 (pits)，如圖 2 所示。

圖2. 冷卻管之管內壁腐蝕形態，(a) 入水口端，(b) 出水口端。  
Figure 2 Corrosion morphology on interior surface of condenser tubes, (a) inlet end, (b) outlet end.

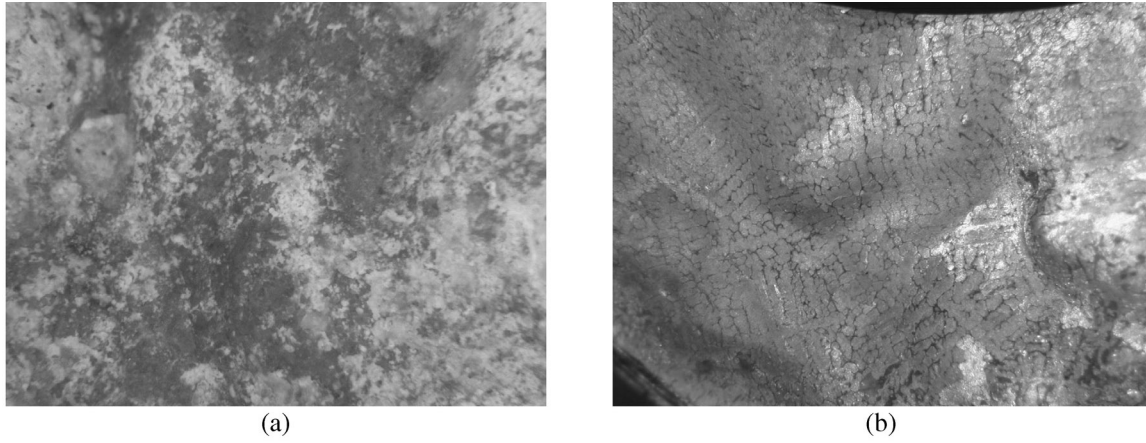
許多綠色和白色腐蝕生成物附著在管板管側之入水端表面；利用超音波振盪清除這些腐蝕生成物後，鑄造組織特徵清楚地顯露出來，亦即可觀察到樹枝狀晶 (dendrite) 結構，如圖 3 所示。

圖3. 管板之管側表面腐蝕形態，(a) as-received狀態，(b)腐蝕生成物清除後表面狀態。  
Figure 3 Corrosion morphology on the tube-side surface of tubesheet, (a) as-received condition, (b) surface morphology after corrosion product being removed.

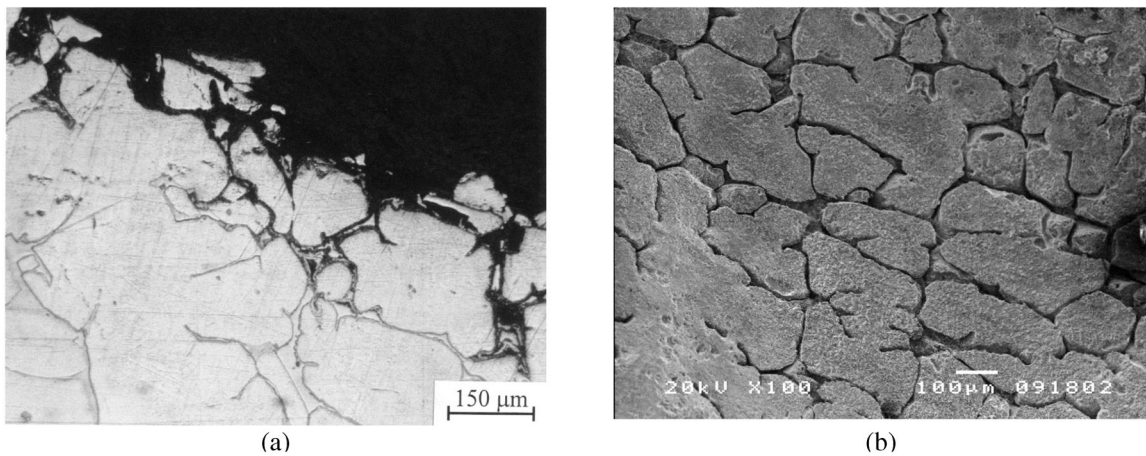
管板管側之入水口端表面區域的截面金相組織如圖 4(a) 所示，侵蝕液為  $\text{NH}_4\text{OH} : \text{H}_2\text{O}_2 : \text{water} = 1:1:1$ 。管板基材為鑄造狀態材質，且樹枝狀晶間相 (interdendritic phase) 出現優先侵蝕現象，當晶間相侵蝕程度嚴重時會造成樹枝狀晶臂提早脫落，因此造成管板厚度迅速地減薄。另外，近表面區域未觀察到黃銅材料常見的脫鋅腐蝕現象 (dezincification)，亦即脫鋅腐蝕深度極淺。

清除腐蝕生成物後，管板之管側表面形態如圖 4(b) 所示，表面可觀察到樹枝狀晶間相優先腐蝕的現象。在較高倍率下，進行樹枝狀晶臂和晶間相的

由於管板材料為鑄造狀態 (as-cast) 材質，未經組織調整的熱機處理 (thermo-mechanical process) 過程，因此具有顯著的樹枝狀晶臂與晶間相成份不均匀現象，抗蝕性較差而致晶間相有顯著的優先腐蝕現象，進而造成樹枝狀晶臂提早脫落和嚴重的管板厚度減薄。而在環境側的腐蝕因子方面，流速效應和餘氯濃度對於提高腐蝕速率具有一定程度的貢獻，此點由模擬腐蝕試驗得到驗證，但是環境之腐蝕因子無法變更或改善。比較三種不同條件下管板材料的腐蝕速率，發現以下關係：

圖4. 管板之微觀組織，(a) 光學截面金相，(b) 管板管側表面清洗後之SEM形態。  
Figure 4 Microstructural examination of tubesheet material, (a) cross-sectional optical micrograph, (b) electron micrograph of tubesheet surface after cleaning.

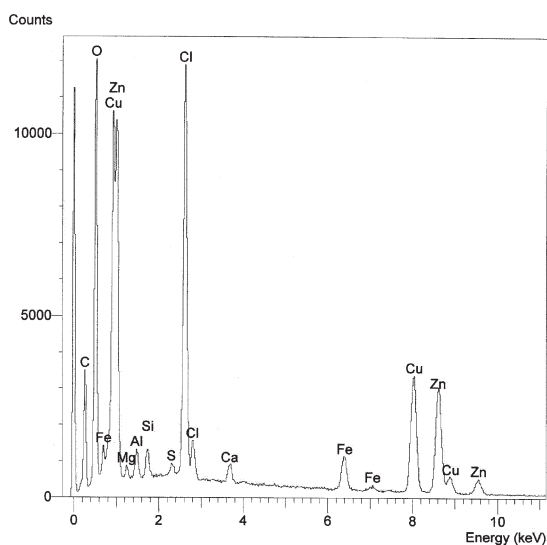
管板之管側表面腐蝕形態利用掃描式電子顯微鏡 (scanning electron microscope, SEM) 觀察，並配合能量分散式能譜儀 (energy-dispersive spectroscopy, EDS) 進行表面元素分析。管側表面的綠色腐蝕生成物之 EDS 面分析結果如圖 5 所示，以 O、Cu、Zn、Cl 元素為主，而 C、Al、Si、Fe、S、Ca 等元素含量較少。腐蝕生成物雖然未以 X 光繞射儀 (X-ray diffractometer) 分析其主要化合物種類，但由往昔分析經驗和 EDS 分析結果推測，綠色腐蝕生成物中主要含有  $(\text{Cu,Zn})_2(\text{OH})_3\text{Cl}$  相，而白色腐蝕生成物則以 ZnO 相為主。

圖 5. 管板管側入口端表面腐蝕生成物之EDS分析結果。

Figure 5 EDS analysis of corrosion product formed on tube-side surface of tubesheet.

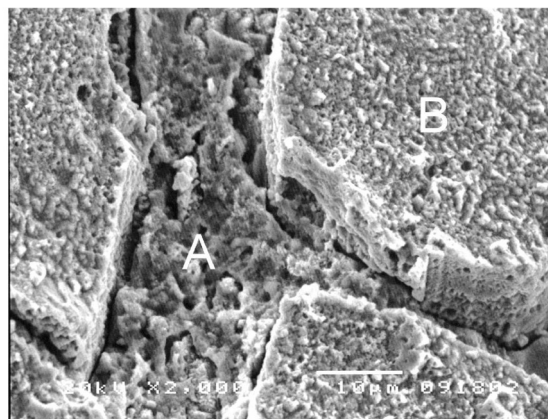
EDS 半定量分析 (僅計算 Cu 和 Zn 二合金元素), 結果發現晶間相 (point A) 之鋅含量顯著地低於樹枝狀晶臂 (point B), 因此晶間相抗蝕能力較差而優先被侵蝕, 如圖 6 所示。

圖 6. 銅合金管板之鑄造基材的樹枝狀晶的EDS成分分析。

Figure 6 EDS analysis results of dendrite arm (point B) and interdendritic phase (point A).

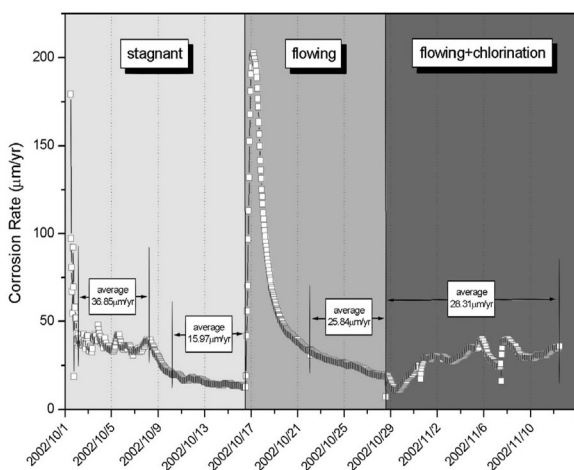
圖 7 為採用 LPR 法每隔一小時測量的管板材料腐蝕速率變化情形。在靜止海水中, 初期的腐蝕速率較大, 平均值約為  $37 \mu\text{m}/\text{yr}$ , 而後表面腐蝕生成物層形成並逐漸穩定下來, 腐蝕速率即漸漸降低並維持於  $16 \mu\text{m}/\text{yr}$  左右。之後將探頭移至流動海水中, 初期腐蝕速率陡增, 而後降低至平均腐蝕速率約  $26 \mu\text{m}/\text{yr}$ , 並且有進一步逐漸下降的趨勢, 預估可能穩定於約  $15\sim 20 \mu\text{m}/\text{yr}$  範圍中。接著在流動海

水中進行海水電解以製造殘餘氯氣和次氯酸根，此階段的腐蝕速率隨著餘氯濃度的變化而上下變動，平均腐蝕速率約  $28 \mu\text{m}/\text{yr}$ ，高於無餘氯的流動海水中。

圖 7. LPR法測得腐蝕速率之變化情形。

Figure 7 Changes of corrosion rates measured by LPR technique.

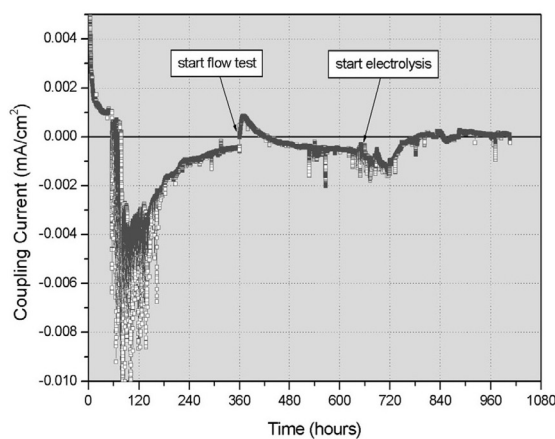
圖 8 為使用 ECN 法測量之偶合電流變化的情形。管板和銅管電極之新鮮表面於靜止海水中，初期偶合電流密度頗高，待二、三天表面層逐漸穩定後，偶合電流的流動方向改變並且逐漸降低並穩定下來。海水開始流動後，偶合電流再次改變流動方向，相似地在二、三天後穩定下來。當海水開始電解後，偶合電流亦受到刺激而致變動範圍變大，但同樣地在二、三天後降低至一穩定電流值範圍內。

圖 8. ECN法測得腐蝕速率之變化情形。

Figure 8 Changes of coupling current measured by ECN technique.
