高密度聚乙烯聚合礙子破損分析

HDPE Polymer Insulator Fracture Failure Analysis

W. T. Lee*¹, J. R. Cheng¹, C. C. Liao², J. S. Chen²

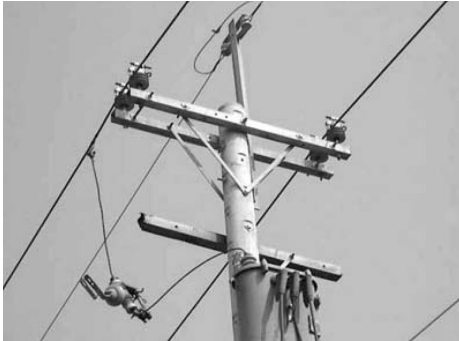
圖1 現場勘查。
Figure 1 Field investigation.

現場提供 4 個已燒損聚合礙子樣品，包括夾線型及繫線型裝腳礙子，因其已嚴重損壞，無法直接分析事故原因，因此赴各事故現場，瞭解現場氣象及地形等環境，發現事故現場均距離海邊僅 400 ~ 500 公尺，並得知 92 年底該地區數月未下雨，同時在勘查時發現正發生另一事故現場及燒損之橫樑木，如圖1所示。為使事故分析能更為周全，請現場再提供事故現場附近地區及距海邊較遠地區拆換之樣品，以供比對分析之用，因此所取得樣品四組線路(距海邊距離：A 組/ B 組：400 公尺，C 組 500 公尺，D 組：1 公里) 及新品 (E/F 組)，其中樣品之分類包括：

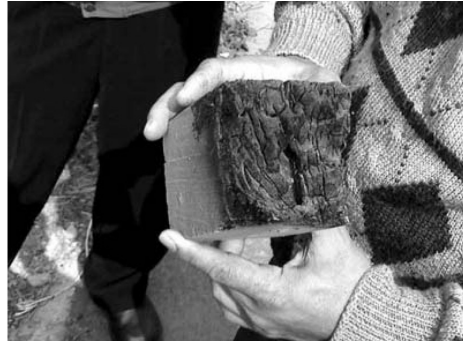
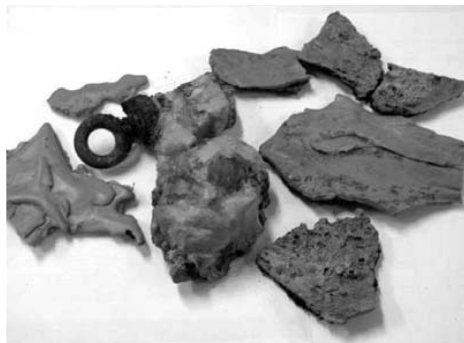
圖2 A-1 樣品。
Figure 2 Sample A-1.

從收集事故及鄰近地區高密度聚乙烯聚合礙子外觀判斷，A-1 及 B-1 事故樣品已完全高溫燒熔，

如圖 2 及圖 3 所示，C-1 及 C-2 事故樣品底部嚴重電蝕，甚至造成穿孔，且表面有明顯污損物，如圖 4 及圖 5 所示，而螺拴鐵配件亦明顯腐蝕，其腐蝕生成物對電蝕現象可能造成加成作用，因此金屬配件之防蝕對策亦相當重要；而其他比對樣品底部均有程度不一之電蝕現象，如圖 6 ~ 圖 9 所示，所有樣品現場裝掛起訖時間不等，約 1 ~ 3 年，距海邊距離 400 公尺 ~ 1 公里不等，屬沿海鹽霧地區。

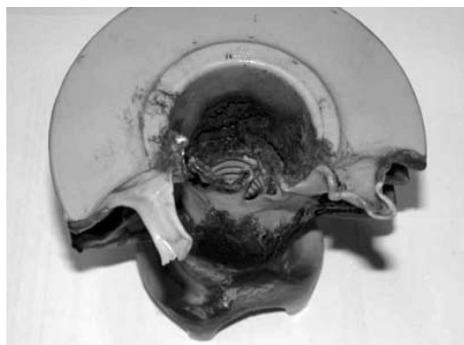
圖4 C-1 樣品。
Figure 4 Sample C-1.

圖13為燒損礙子 A-1 及鄰近礙子 A-2 樣品之分析圖，其中 I.A-1 之 TG 殘餘量為 98.04% ，表示其高分子大部份已被燒盡，且 DSC 分析圖已完全非 HDPE 之特性；II.A-2 之 TG 殘餘量為 7.21% ，與新品接近，而 DSC 分析圖與新品相比變化不大，表示葉片表面無明顯劣化情況；其它樣品結果大部份與上述相同，僅 C-1 事故樣品 TG 殘餘量為 51.91% ，表示其並未完全燒損。

取回樣品中僅 C-1 及 C-3 礙子表面存有明顯污損物，可供 ICP 及 SEM 分析，ICP 分析結果如表 4 所示，主要成份為 SiO_2 、 Na_2O 、 Al_2O_3 等，顯示為泥土成份，即表示若久未下雨時，該地區有一定程度之塵害。

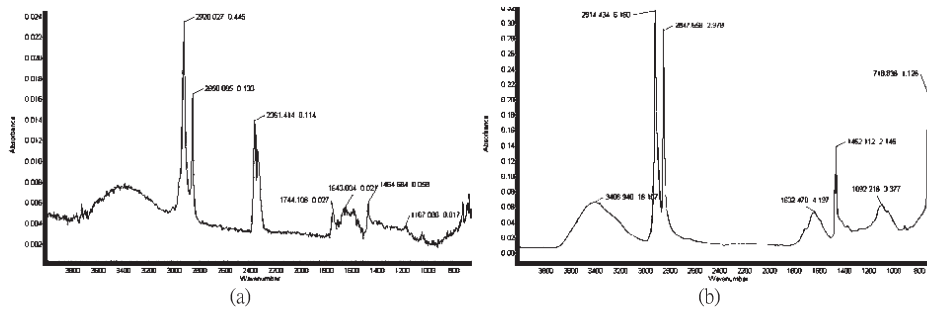
圖11 (a) I : A-1 樣品 , (b) II : A-2 樣品 FTIR 圖譜。
Figure 11 FTIR spectrum of (a) I : A-1, (b) II : A-2.

新品之基本圖譜如圖 10 所示，各組取事故樣品及代表性樣品 (A-1 及 A-2) 作 FTIR 圖譜分析，其中圖 11 為線路燒損礙子 A-1 及鄰近礙子 A-2 樣品之圖譜，其中燒損樣品 I.A-1 已變質且大部份非原基本圖譜，而樣品 II.A-2 主要吸收波長與原基本圖譜相似，表示葉片表面無明顯劣化情況，而有電蝕底部因幾何形狀無法製作成 FTIR 所需試樣；其它樣品結果與上述相同。

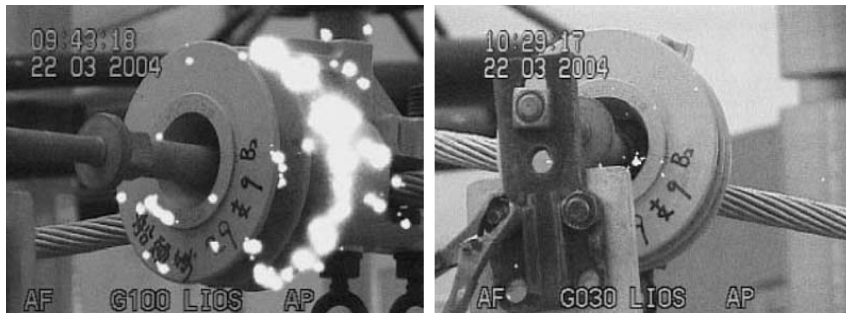
圖17 樣品 B-2 紫外光放電影像檢測。
Figure 17 UV corona image monitoring of B-2.

主要係針對上述試樣，在去除污損物後，對試樣兩端加以 10、20、30、40、50 KV 之較高電壓，觀測礙子表面之放電部位，交流耐壓試驗設備及被試物配置如圖 16，所加電壓較運轉電壓較高之理由在於使礙子在乾燥情況下發生放電現象，以顯示其電場集中之部位，最低電壓取運轉線電壓 (11.4 KV) 附近之 10 KV，最高電壓取交流乾燥閃絡電壓 (約 90 KV) 之 60% 左右之 50 KV，所使用加壓導線為無包覆鋁線。以加壓 40 KV 為例，觀察不同樣品，如 B-2 試樣如圖 17 所示，為比較增益 (G) 為 100 及 30 時之放電影像。

由放電影像位置顯示，不論紮線或夾線型，電場均集中於 PIN 周圍及接線端，該部位之放電較為劇烈，其中 B-2 夾線試樣之葉片表面放電較為激烈，係污損物含量較高，洩漏電流較大所致，由於所加電壓較運轉電壓高出甚多，因此本實驗僅能做為觀察電場集中部位之參考。

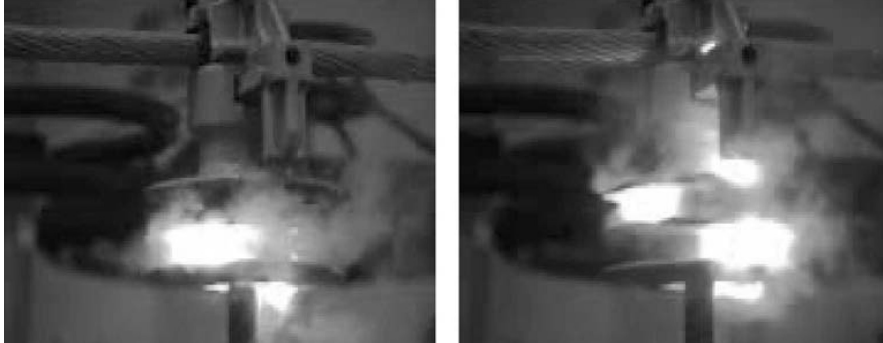
圖19 樣品 A-2 ESDD 等效鹽霧試驗放電影像觀測(0.35 mg/cm²)。

ESDD 為 0.35 mg/cm^2 時，尚未達到運轉電壓值即開始發生電弧放電，且電弧放電集中於底部 PIN 周圍，電弧產生之溫度促進乾燥帶之形成，因此電弧由下部葉片往上延伸達到接線端而形成全面閃絡，A-2 樣品觀察結果如圖 19 所示。

由以上放電過程及現象，必須探討此種礙子若使用於嚴重鹽害地區時，是否可能由於 PIN 周圍產生之局部電弧高溫，使高分子發生劣化現象。

10. 為確定高密度聚乙烯聚合礙子之適用地區，建議現場使用高密度聚乙烯聚合礙子事故案例回饋系統，可依此探討各地區氣象、地形及污染源等環境因素，作深入長期追蹤，再配合各地區等效鹽分附著量相關資訊，以訂定適當礙子分區使用及維護準則。
11. 若要使用於較高鹽塵害地區時，需加強高密度聚乙烯聚合礙子之設計及製造加工品管控制，如增加洩漏距離、製造加工時材料之混合均勻度、適量之抗蝕及耐候等填加物等，同時需實施清洗礙子之維護作業。
