台灣地區鋼板 (管) 樁碼頭腐蝕現況調查研究

Field Investigation on Corrosion of Wharf Steel Sheet/ Pipe Piles in Taiwan

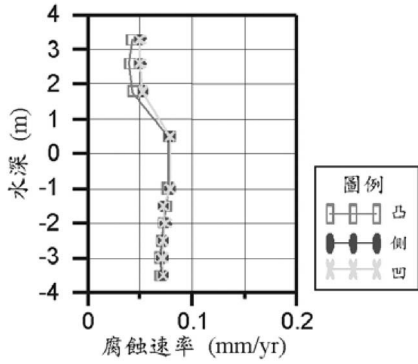
圖2 花蓮港 5 號碼頭鋼板樁腐蝕速率。
Figure 2 Corrosion rate of steel sheet piles at #5 of Hwa-Liang port.

圖 2 為 5 號碼頭鋼板樁平均腐蝕速率與水深關係之檢測結果。在水深 -1.00 m 處凸面、凹面、側面之腐蝕速率較大(均為 0.08 mm/yr)，潮汐帶(水深 +0.50m ~ 水深 -2.00m 處)之平均腐蝕速率及其它水深處之腐蝕速率都小於 0.20 mm/yr 設計允許值，部份鋼板樁凸、凹、側面減少厚度大於 3.0 mm，超過原有厚度 20% 以上，值得注意。

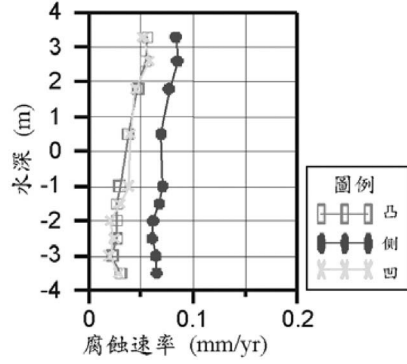
圖3 花蓮港 6 號碼頭鋼板樁腐蝕速率。
Figure 3 Corrosion rate of steel sheet piles at #6 of Hwa-Liang port.

圖 3 為 6 號碼頭鋼板樁平均腐蝕速率與水深關係之檢測結果。平均腐蝕速率最大為 0.08 mm/yr。腐蝕速率以側面較大，凸、凹面次之。但少數鋼板樁最大減少厚度(側面及凹面：3.55 mm、凸面：3.50 mm)已超過原有厚度之 20% 以上。

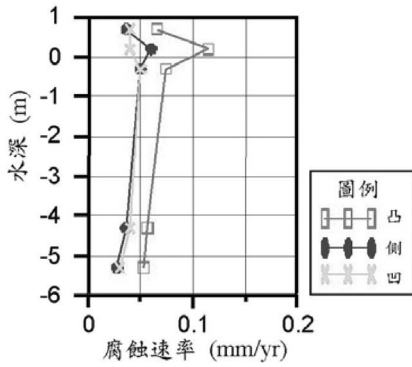
圖4 基隆港西 21 號碼頭鋼板樁腐蝕速率。
Figure 4 Corrosion rate of steel sheet piles at #W21 of Kee-Lung port.

圖4 及圖5 分別為兩座碼頭鋼板樁平均腐蝕速率檢測結果，西 21 號碼頭以在水深 +0.20 m 處凸面之平均腐蝕速率 (0.09 mm/yr) 較大，側面(0.08 mm/yr)，凹面 (0.06 mm/yr) 次之。西 22 號碼頭鋼板樁平均腐蝕速率檢測結果，以在水深+0.20 m 處凸面 (0.07~0.14 mm/yr) 較大，凹面(0.05~0.09 mm/yr) 及側面 (0.06 mm/yr) 次之，均低於設計允許值。鋼板樁凸面因受海水直接衝擊，表面受海水流速沖刷影響腐蝕量大於凹面及側面。

平均腐蝕速率最大之水深，在 +0.20 m -0.30 m 處之間 (0.04~0.11 mm/yr)，仍低於允許設計值，但有少數測點之凸面腐蝕速率大於或接近設計允許值；本區域因與緊鄰最低潮位，受氧氣濃淡電池差之作用，鋼材可視為一陽極反應區域，因此腐蝕速率較大。在水深 +0.70m、+0.20 m及 -0.30 m 處發現部分測點之減少厚度超過原設計允許值，必須多加注意。

最大腐蝕速率西 21 號碼頭為 0.23 mm/yr (水深為 +0.20 m 凸面處)，已大於設計允許值，西 22 號碼頭為 0.18 mm/yr (水深 +0.20 m、-0.30 m 處之凸面)，仍小於設計允許值。平均減少厚度均以凸面最大 (3.68、2.71 mm)，凹面 (1.90、1.68 mm) 及側面 (1.39、1.58 mm) 次之，腐蝕情況雖非全區都很嚴重，惟減少厚度部分高達 5.40~ 7.40 mm (西21號碼頭凸面)，超過原有厚度之 20% 並大於 4.0 mm，雖平均腐蝕速率雖未超過允許值，但

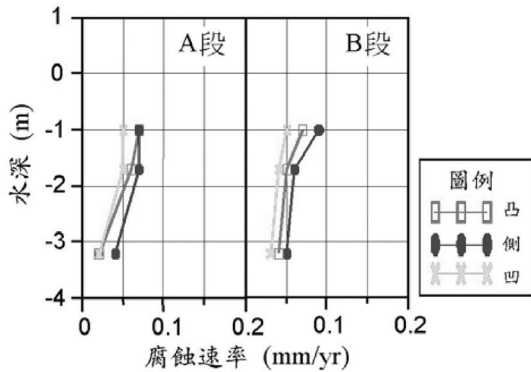
圖6 蘇澳港駁船號碼頭鋼板樁腐蝕速率。
Figure 6 Corrosion rate of steel sheet piles at barge wharf of Su-Ao port.

圖6 為 A、B 兩段範圍之鋼板樁其平均腐蝕速率與水深關係，平均腐蝕速率最大為 0.09 mm/yr(水深-1.00 m 處)，均小於設計允許值 (0.20 mm/yr)。鋼板樁使用時間已接近 30 年，其凹、凸面最大減少厚度約 2 mm，側面約 2.2 mm，已接近原有厚度之 20%，需多加注意。

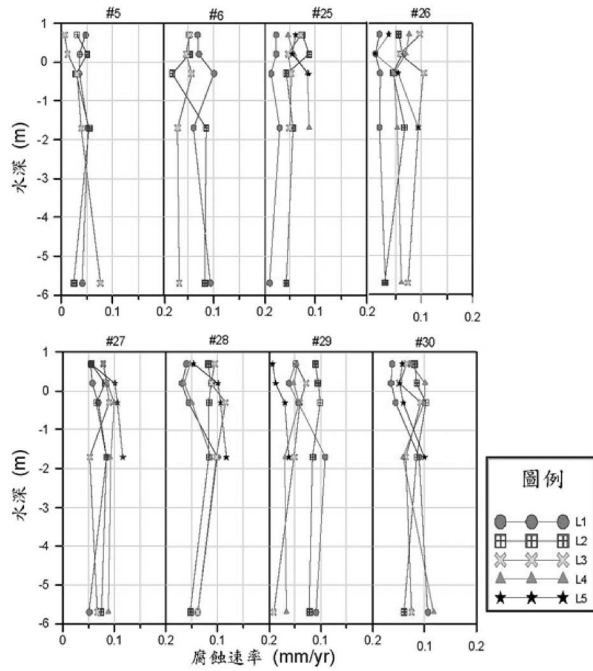
圖7 蘇澳港 7 號碼頭鋼板樁腐蝕速率。
Figure 7 Corrosion rate of steel pipe piles at #7 of Su-Ao port.

圖 7 為各測樁之腐蝕速率與水深關係，整體而言，潮間帶及水中帶之腐蝕速率差異不大，最大腐蝕速率為 0.11mm/yr，低於設計允許值，顯示潮間帶之塗裝及水中帶之陰極防蝕均已達到保護鋼板樁之效應。

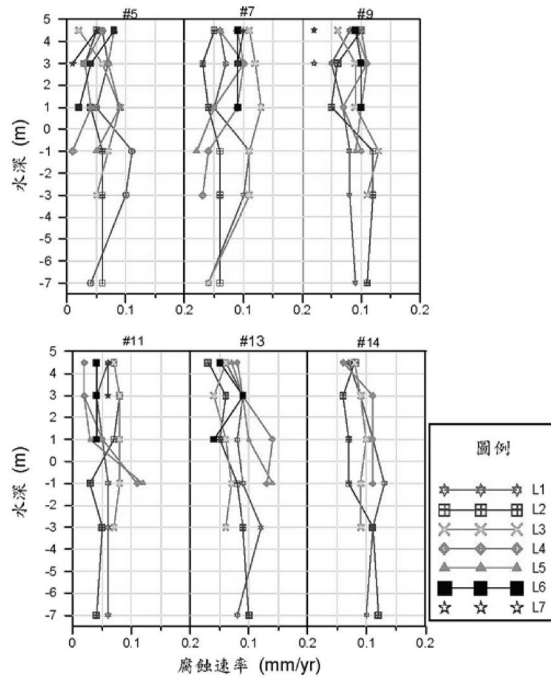
圖8 台中港 30 號碼頭鋼板樁腐蝕速率。
Figure 8 Corrosion rate of steel pipe piles at #30 of Tai-Chung port.

圖 8 為各測樁之腐蝕速率與水深之關係，潮間帶及水中帶之腐蝕速率差異不大，腐蝕速率除少數測點接近 0.14 mm/yr 外，其餘多在 0.01~0.09 mm/yr 間，低於設計允許值，顯示潮間帶之塗裝及水中帶之陰極防蝕工法均可有效保護鋼板樁。
