外加電流式之陰極防蝕於碼頭 R.C.面版防蝕 之應用

Impressed Current Cathodic Protection Applied in Deteriorated Wharf Reinforced Concrete Decks

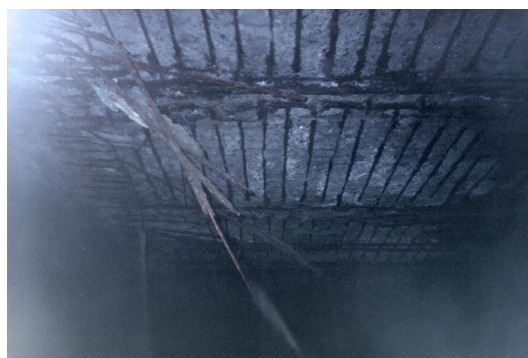
調查顯示，碼頭 R.C.面版及部份橫樑外觀已呈現嚴重劣化，如大樑表面有許多微裂縫出現，部份裂縫寬度達 2 ~ 3 mm、銹水滲出顯著，R.C.底面板保護層大多已剝落、內部鋼筋外露、嚴重腐蝕斷裂，如圖 4 所示。表層清除後，面版殘留之鋼筋幾乎為無，已無承載拉力之作用。混凝土之品質已嚴重劣化，歷年之調查試驗結果，彙整簡列於表 2。

綜觀分析，此四座棧橋式碼頭劣化損壞如此嚴重，除受外力作用外，主要可能原因乃樑版構件長年曝露於潮汐與海水潑濺之處，混凝土遭受乾濕循環作用造成裂縫生成，海水由裂縫處滲入更加速內部鋼筋之腐蝕，終致混凝土保護層之剝落及鋼筋腐蝕外露且銹斷。

圖 4 蘇澳港#13 號碼頭 R.C.面版鋼筋腐蝕損壞之情形。

蘇澳港 #13 號碼頭面版原始設計之彎矩強度(承載力)為 4.57 t-m,由於底層鋼筋嚴重銹蝕、斷裂,致使兩跨距之面版其殘餘(留)鋼筋量分別僅約為原來鋼筋量之 20%及 0%,兩面版彎矩強度亦分別下降至 1.3 t-m 與 0.47 t-m,約為原有設計承載力之 28%與 10%,已嚴重威脅碼頭結構安全。因此,為補強 R.C.面版構件承載力不足,必需進行面版植筋,以提升面版承載能力,方進行陰極防蝕安裝保護。

將剝落之混凝土及殘存之銹蝕鋼筋,清(鑿)除乾淨,並將混凝土表層鑿深且粗糙化,以利噴漿混凝土進行覆層保護,且提升混凝土新舊界面間之附著黏固。

本碼頭面版鋼筋嚴重銹蝕、斷裂(落),幾乎可視為已無鋼筋存在之面版。因此,依原設計圖以 #4、#6 新品鋼筋雙向交叉,於 90 m² 兩個跨距面版之待修護面積內,縱、橫方向每 20 cm 各植入一根鋼筋,總計植入#4 鋼筋 44 支、#6 鋼筋 96 支,新植入鋼筋總表面積為 55.2 m²,亦即每一跨距面版內植入之鋼筋,其表面積為 27.6 m²。植入鋼筋必須確定全體(部)鋼筋之連通性(亦即鋼筋之導電性),同時,進行陰、陽極線路及參考電極之安裝。
