輸電導線劣化原因分析

鄭錦榮

A Case Study About Deterioration of ACSR Conductor

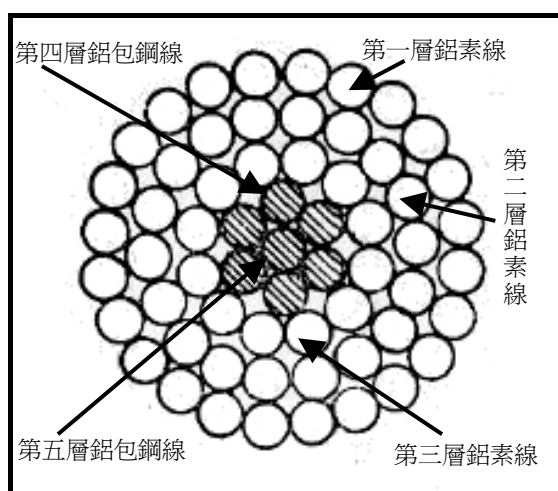
圖 1 954 MCM (45/7) ACSR/AW 鋁包鋼心鋁絞線截面圖。

草湖~芳苑線位於台中縣芳苑鄉沿海，線路建於 1986 年 1 月，由草湖變電所至芳苑變電所，途經 39 座鐵塔，線路距離海岸約 2 ~ 3 公里，其中以 10 號塔最靠近海岸。2 號塔 ~ 14 號塔導線全長為 2736.38 公尺，該導線屬 954 MCM (45/7)ACSR/AW 的鋁包鋼心鋁線(ACSR/AW)，954 MCM 為其絞線之截面積。絞線結構共分為五層，線數排列方式由外向內分別由 21、15、9、6、1 條所組成，如圖 1。第一至第三層為 1350-H19 鋁素線，線徑為 3.698 mm，45 為第一至第三外層的鋁素線數量。第四至第五層為鋁包鋼心線，線徑為 2.466 mm，鍍鋁量為 334 g/m²，7 為第四至第五層之鋁包鋼心線數量。於 2004 年 7 月間巡線時發現白線 9 號塔向 8 號塔約 5 公尺處，一番線導線斷股 12 股；且 10 號塔向 9 號塔約 45 公尺處，一番線導線(R相)斷股 10 股。因而著手進行 2 號塔 ~ 14 號塔線路導線更換，期間發現 2 號塔~10 號塔 ACSR 954 MCM 導線外層鋁素線已嚴重腐蝕，絞線間大量腐蝕生成物沉積，在導線更換時外層鋁素線，如圖 2，很容易扯斷；因此進行導線劣化腐蝕因素研究分析。

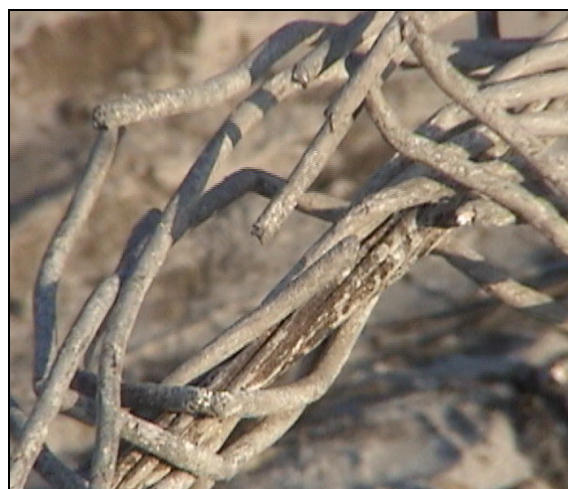
圖 2 草湖~芳苑 2 號塔~10 號塔 954 MCM (45/7) ACSR/AW 導線已嚴重腐蝕。

Figure 2 The corrosion appearance of Hao Wu-Fun Yen #2 to #10 ACSR/AW.

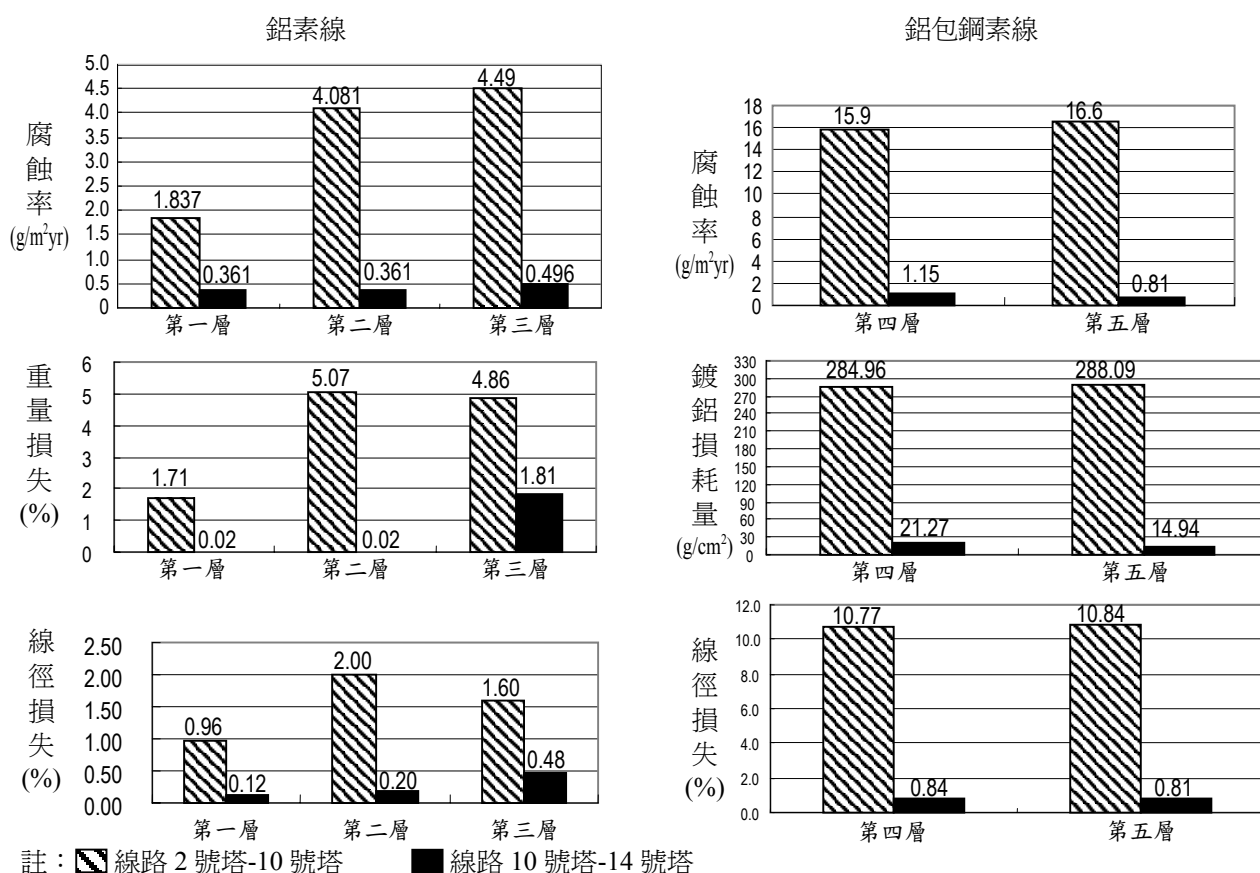
圖 3 2 號塔 ~ 10 號塔及 10 號塔 ~ 14 號塔鋁素線與鋁包鋼素線之腐蝕率、重量損失及線徑損耗比較。

經由圖 3 鋁素線分析，可證明內層腐蝕率及線徑損耗均較外層嚴重。主要原因是在沿海向風面導線，季風帶來的海鹽粒子隨風沉積在導線內層，海鹽粒子中氯離子為鋁材產生孔蝕破壞的主因。孔蝕是金屬表面局部被腐蝕而產生孔洞，其發生通常需要兩個條件：第一是材料需具有鈍態膜，鋁合金的鈍態膜厚度及緻密性雖然不如不銹鋼、鈦、鉻等高耐蝕材料，但仍具有基本的耐蝕性。第二個條件是材料所處的環境必須含有侵蝕性離子的電解質存在，此電解質可為液體、濕的固體、液態薄膜或水滴等不同型態。對鋁合金而言，這些侵蝕性離子主要是 Cl⁻、Br⁻、I⁻等鹵素離子，尤其是 Cl⁻，內層最易殘留水份，當殘留的海鹽粒子經水份溶解成為強電解質時，則孔蝕發生於內層。

線徑損耗分析乃分別以經酸洗後鋁素線及未酸洗鋁包鋼素線各 20 cm，利用線徑測徑儀量測各層鋁素線、鋁包鋼素線線徑 20 點及計算平均值。在圖 3，2 號塔 ~ 10 號塔線徑損耗，可得知第二層鋁素線孔蝕損耗等致線徑損失約 2%，在鋁包鋼素線線徑損耗率更在 10%，已超過原始鍍鋁層須為半徑之 10% 之要求，顯示鋁層已完全消耗。

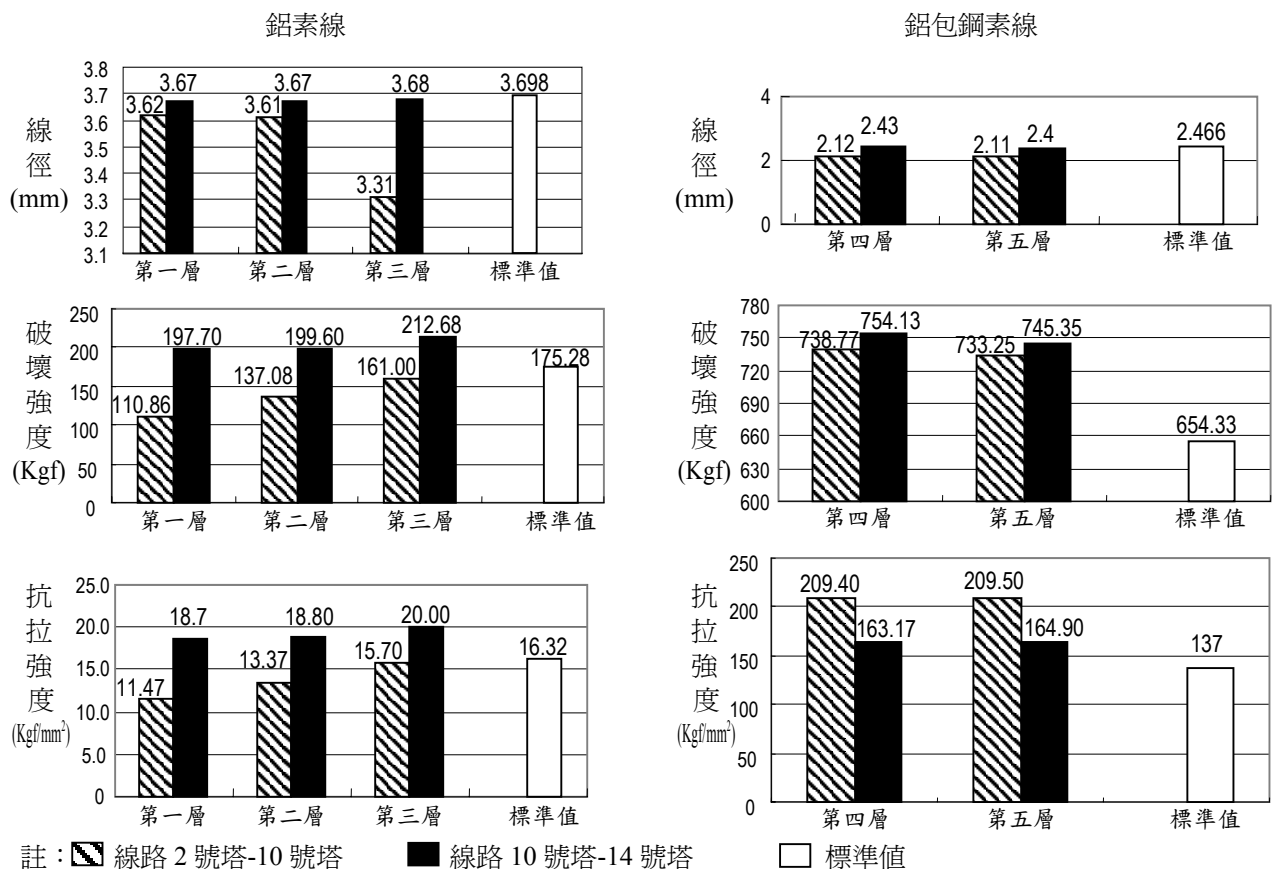
圖 4 鋁素線及鋁包鋼素線進行線徑、破壞強度及抗拉強度之比較。

以 2 號塔 ~ 10 號塔及 10 號塔 ~ 14 號塔之鋁素線及鋁包鋼素線所進行抗拉強度、破壞強度及伸長率測試，結果圖 4、圖 5 及表 2 至表 4 所示。2 號塔 ~ 10 號塔之鋁素線在破壞強度、抗拉強度、伸長率皆低於規範值，雖然腐蝕率及孔蝕第一層較其他二層為低，但在破壞強度、抗拉強度、伸長率皆以第一層最差。主要原因第一層受整體導體拉力最大，長期在受力的條件中產生彈性疲勞，失去材料應有的延展性及伸長率；第二、第三層則因受第一層支撐，尚保持部份延展性。10 號塔 ~ 14 號塔之鋁素線的破壞強度、抗拉強度皆高於規範值，但同理因長時間在受力環境中慢慢失卻材料之延展性，導致伸長率降低。第四、第五層鋁包鋼素線皆維持高於

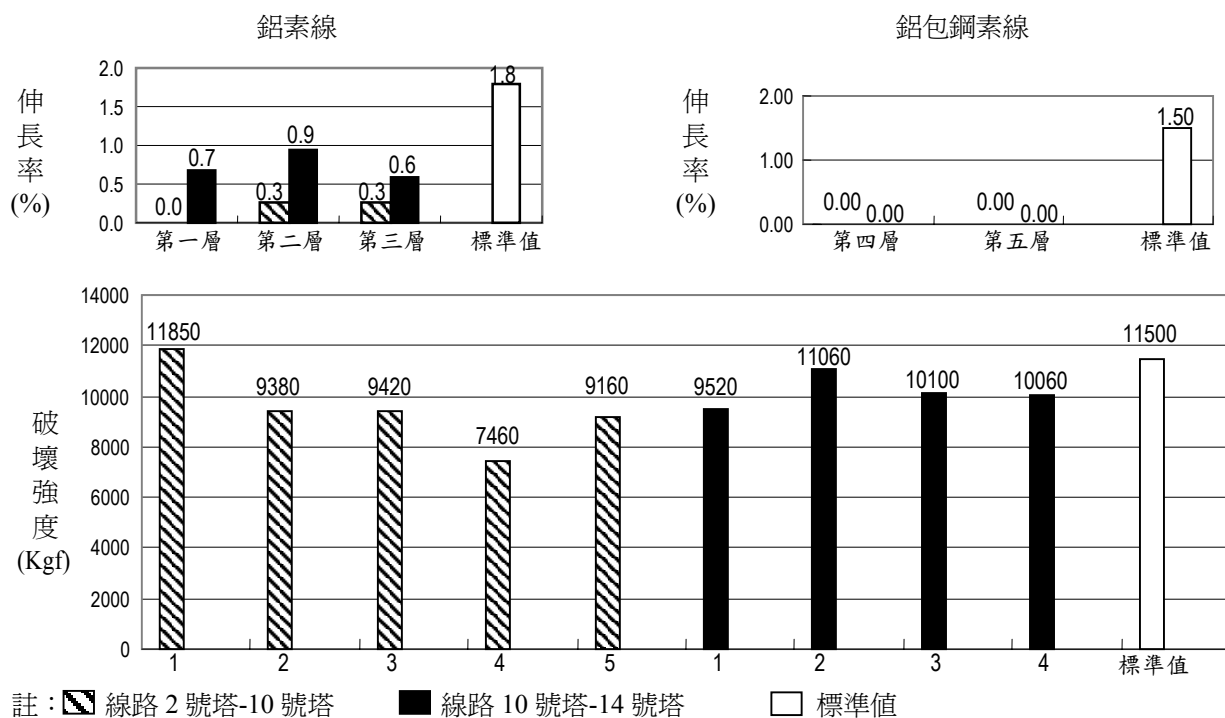
Figure 5 Comparison with breaking strength and elongation in ACSR

強度及伸長率試驗。利用 100 噸臥式拉力試驗機進行絞合鋁包鋼心鋁線破壞強度試驗。2 號塔 ~ 10 號塔導線皆在線間最弱點產生鋁素線破斷，鋁包鋼素線完好，四條導線破壞強度均較規範值 11500 kgf 為低。10 號塔 ~ 14 號塔導線皆在壓接頭鋁素線破斷，鋁包鋼素線完好，五條導線中四條破壞強度均較規範值 11500 kgf 為低，亦較 2 號塔 ~ 10 號塔導線破壞強度為低。10 號塔 ~ 14 號塔導線皆是在壓接頭應力集中點鬆脫斷裂，應是導體抗拉力良好，導致拉力集中在壓接頭，壓接鋁素線受到切應力產生破斷；第四條破壞強度低至 7460 kgf 主要是壓接不良，導致損傷，皆非正常破斷模式。在 2 號塔 ~ 10 號塔導線，經拉力後，力量主要集中在最弱或腐蝕嚴重線段，導致線段間產生斷裂，為合理拉力破壞強度
