內襯不銹鋼板表面裂紋肇因分析

劉正章*、程子萍

Case Study of Crack Initiation and Propagation on Stainless Steel Cladding

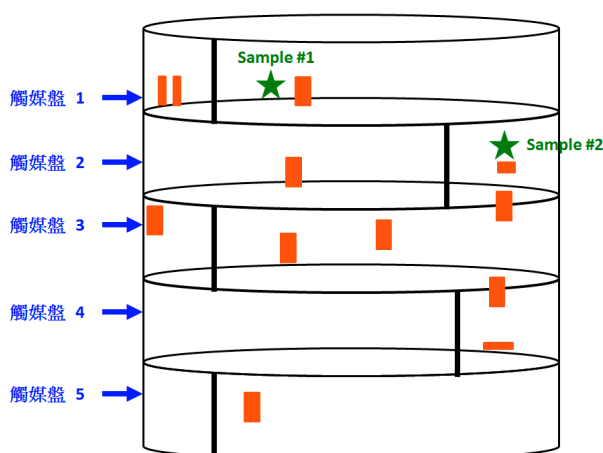
反應器於近一次例行性歲修時，以目視與液滲檢測(Penetrant Testing, PT)之方式檢視內襯不銹鋼表面，均發現多處不銹鋼內襯表面已生成裂紋，而其位置多發生在不銹鋼母材上，僅兩處發生於銲道。此外裂紋位置與觸媒床或設備高程並無特定之關係。反應器胴體內襯不銹鋼表面發生裂紋之位置示意圖如圖 1 所示。欲分析的樣品共計兩件，分別為具有裂紋之樣品(以下稱為 sample #1)與無明顯裂紋的樣品(以下稱為 sample #2)。

圖 1 反應器內襯不銹鋼表面發生裂紋之位置示意圖(方塊為發現裂紋之位置；sample #1 與 sample #2 樣品取樣位置為星號標示處)。

Figure 1 Schematic diagram of the cracking locations on interior surface of cladding (cracking location marked by red block; Sampling locations of sample #1 and sample #2 marked by green star)

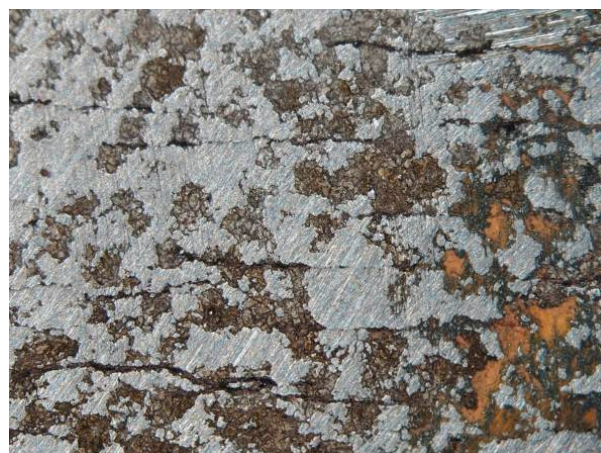
目視觀察 sample #1 樣品之外觀形貌如圖 2 所示，由於取樣位置曾執行過液滲檢測，因此原先形成在表面之黑色氧化物均已被磨除，而呈現的裂紋並無明顯分支的現象，且裂紋周圍具有棕色的腐蝕凹坑。以立體顯微鏡進一步觀察 sample #1 與 sample #2 兩件樣品之截面試樣，分別如圖 3(a)與圖 3(b)所示，可發現存在 sample #1 表面之部分裂紋已貫穿內襯不銹鋼板，並且已侵蝕到碳鋼板。整體裂紋形貌較為筆直，主裂紋由表面開始成長至中段時，具有

圖 2 Sample #1 樣品之表面放大形貌。

Figure 2 Cladding surface morphology of sample #1.

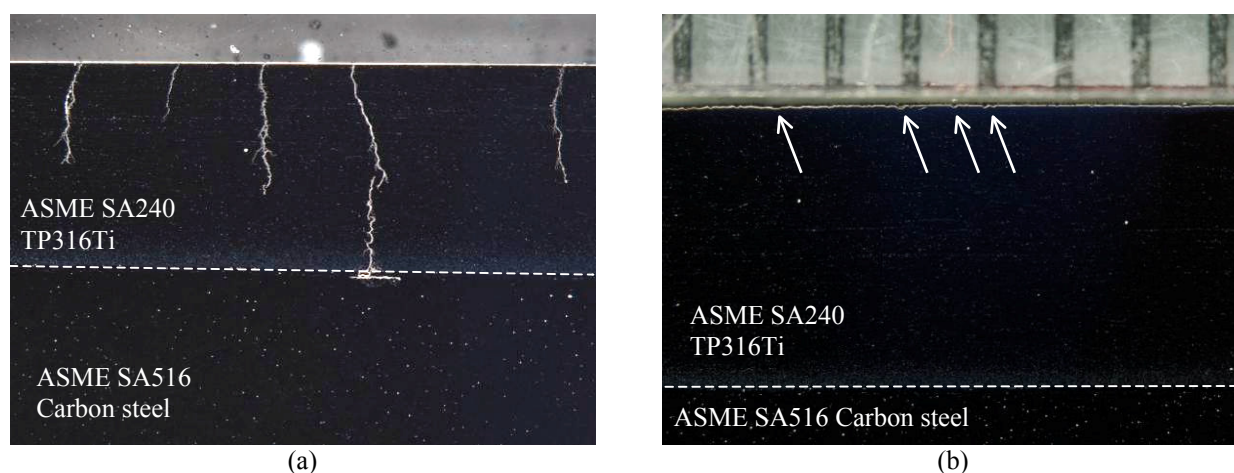
明顯的二次裂紋形成，但其分支長度較為細短，成長方向與環向應力垂直；然而當持續成長至碳鋼板貼合處時，二次裂紋長度轉變較長且向四處擴展。另一方面，sample #2 表面雖於目視檢查時並未檢出裂紋與蝕孔等缺陷，但藉由其截面形貌仍可觀察到極表面處具有寬淺且連續的腐蝕凹坑。

圖 3 樣品之截面形貌，(a) sample #1，(b) sample #2 (腐蝕凹坑為白色箭頭標示處)。

Figure 3 Cross-sectional examination of (a) sample #1, (b) sample #2 (surface corrosion pits of sample #1 marked by white arrows).

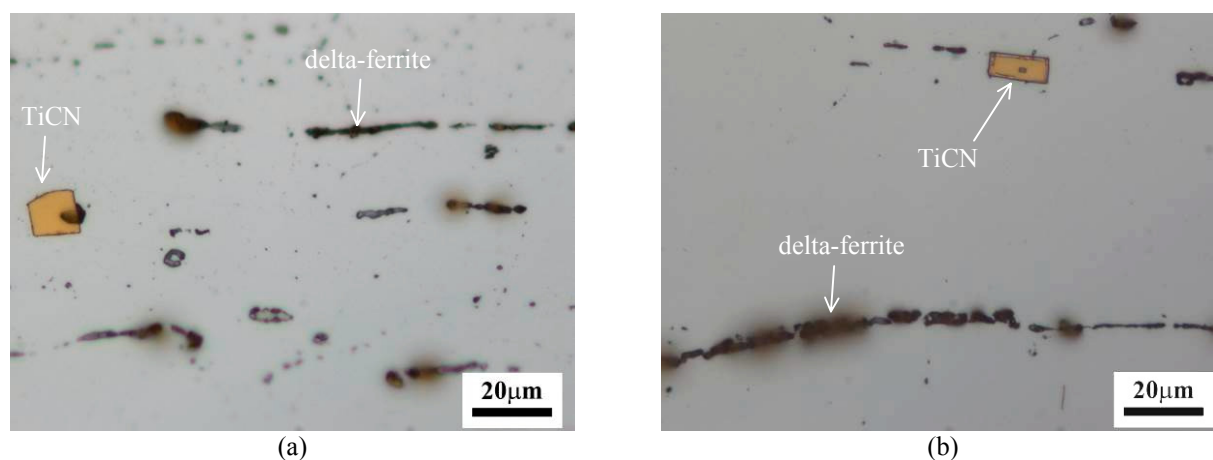
圖 4 為兩樣品之截面微觀形貌，可發現除了因化學組成中具有微量鈦元素而析出之方塊狀碳氮化鈦(TiCN)外，於基地組織中另可觀察到與鋼板軋延方向相同之帶狀二次相，進一步分析二次相之元素組成顯示，其鉻、鉬含量相較於基地組成高。對於沃斯田體系不銹鋼(即 3XX 系列)而言，若顯微組織

圖 4 截面微觀形貌(a) Sample #1 樣品截面微觀形貌(方塊狀顆粒為 TiCN；帶狀二次相為 δ -肥粒體/ σ 相)，(b) Sample #2 樣品截面微觀形貌(方塊狀顆粒為 TiCN；帶狀二次相為 δ -肥粒體/ σ 相)。

Figure 4 Cross-sectional micro-morphology of cladding on (a) sample #1 (TiCN particles and delta-ferrite stringer/sigma phase), (b) sample #2 (TiCN particles and delta-ferrite stringer/sigma phase).

中具有帶狀組織，且其化學組成又主要為鉻、鉬時，一般以 δ -肥粒體最為常見。此外觀察發現內襯不銹鋼與碳鋼之貼合處具有一層厚度約為 50 μm 之鍍層，而根據文獻^[4,5]指出其作用係可減緩碳鋼中的碳擴散至不銹鋼層。

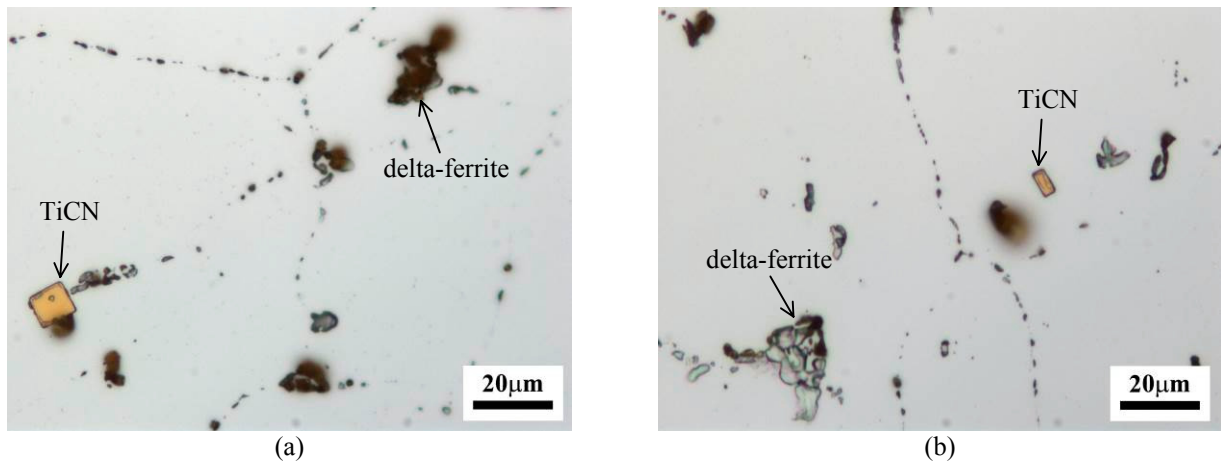
觀察兩樣品內襯不銹鋼表面微觀形貌如圖 5 所示，可觀察到截面所發現帶狀 δ -肥粒體，於表面呈現不規則塊狀形貌。而兩者碳鋼板之金相顯微組織為典型肥粒鐵(ferrite)與波來鐵(pearlite)組織。

圖 5 樣品之表面微觀形貌(a) sample #1, (b) sample #2；方塊狀顆粒為 TiCN，塊狀二次相為 δ -肥粒體/ σ 相。
Figure 5 Micro-morphology of cladding surface on (a) sample #1, (b) sample #2; TiCN particles and island-like delta-ferrite/sigma phase.

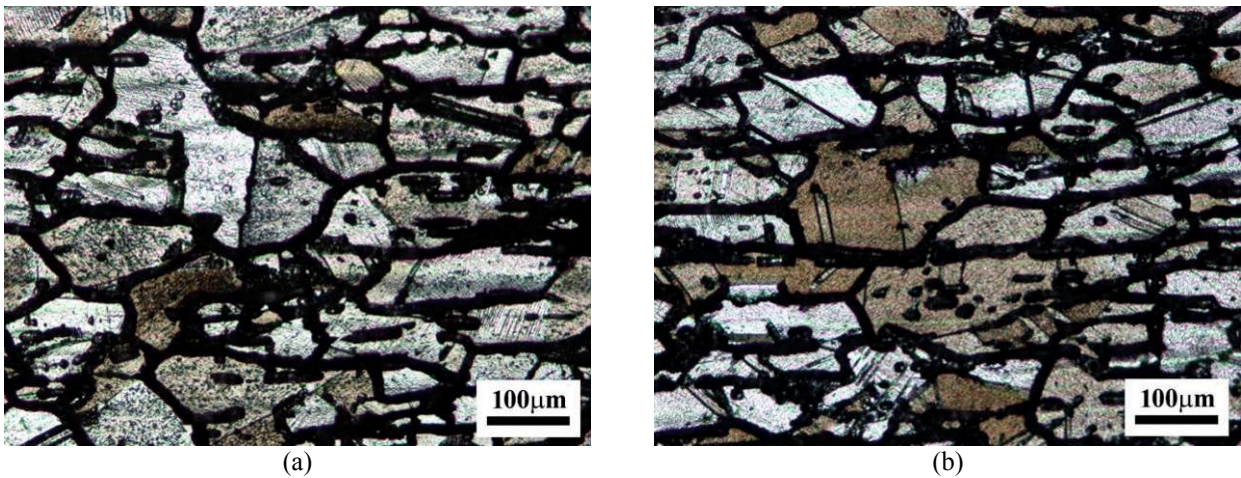
為確認內襯不銹鋼材質晶界處之耐蝕性，故遵照 ASTM A262 規範^[6]中 Practice A 之試驗方法進行測試。測試後評估的等級依侵蝕的嚴重程度依序分為：無侵蝕之階梯狀形貌(step structure)、部分晶界侵蝕之雙重形貌(dual structure)，以及整個晶界發生侵蝕之溝渠形貌(ditch structure)。圖 6 為兩樣品之截面顯微組織形貌，可發現兩者之晶界皆屬於溝渠形貌，研判晶界耐蝕性質應已發生改變。

圖 6 經 ASTM A262 Practice A 敏化測試後之截面形貌(兩樣品於晶界皆呈現 ditch structure)，(a) sample #1，(b) sample #2。
Figure 6 Ditch structure as disclosed per ASTM A 262 Practice A—oxalic acid etch test of etched cladding material on sample #1 and sample #2, (a) Sample #1, (b) sample #2.

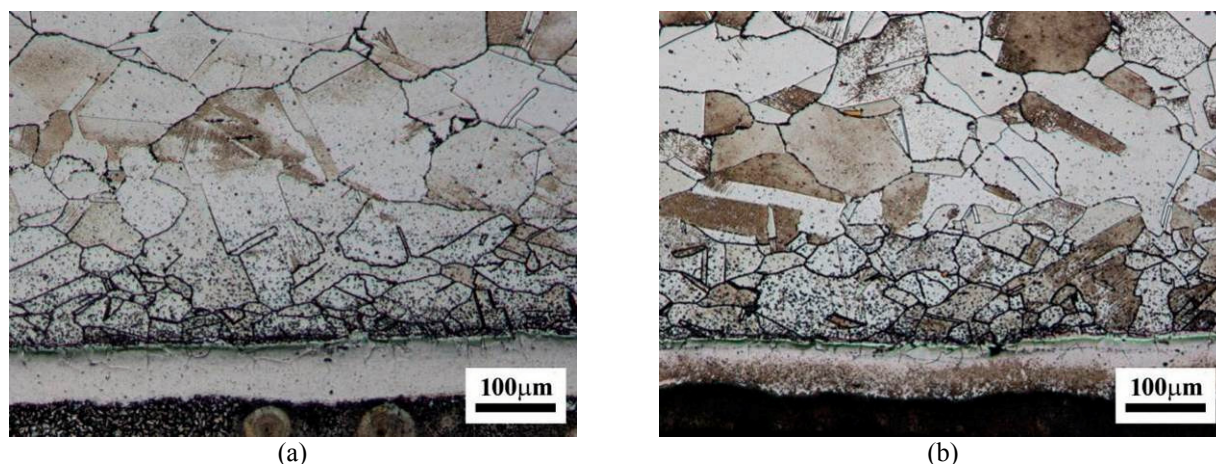
另一方面，藉由 3.3 節化學組成分析之結果，發現接近兩材質貼合處之不銹鋼含碳量明顯高於一般 3XX 系列不銹鋼之含碳量，也因此注意該接合處之顯微組織形貌，如圖 7 所示，可明顯發現該處之顯微組織具有大量的黑點存在於沃斯田體晶粒中，且其晶界亦顯現 ditch structure 之形貌特徵，故推判大量的黑點應係內襯不銹鋼板與碳鋼板進行熱軋貼合和後續熱處理時，兩材質間雖已設有阻止碳原子擴散之鎳層，但不當之高溫效應仍可令碳鋼板(較高碳濃度)中的碳原子通過鎳層擴散至不銹鋼(較低碳濃

度)，並在沃斯田體晶粒中及晶界處形成額外的碳化鎳，即於接近貼合處發生敏化現象(sensitization)。

圖 7 樣品於不銹鋼/碳鋼接合處之金相組織形貌，(a) sample #1，(b) sample #2。

Figure 7 Cross-sectional metallographic examination of cladding/backing interface on (a) sample #1, (b) sample #2.

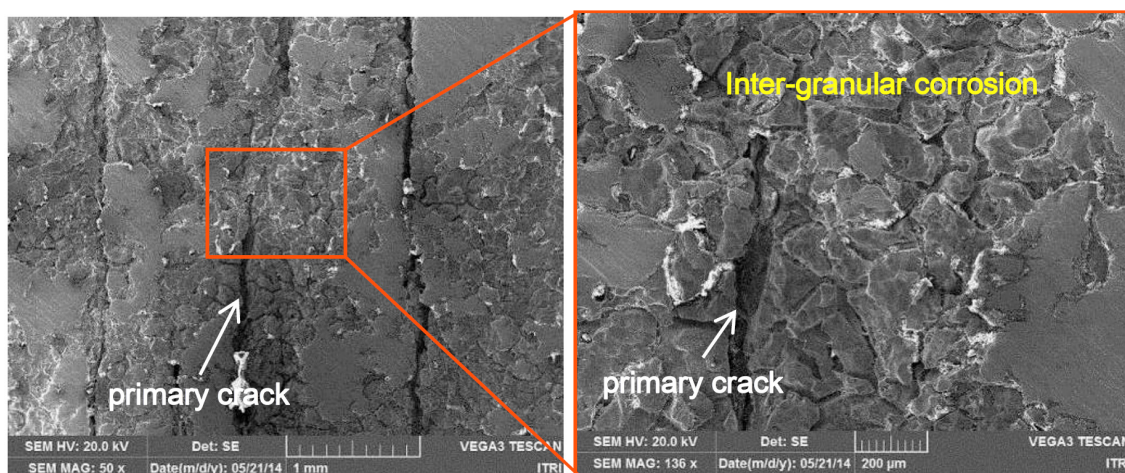
圖 8 為 sample #1 表面原始微觀形貌，可發現在裂紋的周圍具有沿晶腐蝕(inter-granular corrosion)之特徵，且在沿晶腐蝕的表面具有腐蝕生成物，主要為碳(C)、氧(O)、鎳(Ni)、鉻(Cr)、鐵(Fe)、鉬(Mo)、氯(Cl)、鈣(Ca)、鈦(Ti)、鋁(Al)、矽(Si)、鎂(Mg)等元素所組成，其中鎳、鉻、鐵、鉬、鈦為不銹鋼材

圖 8 Sample #1 樣品表面原始微觀形貌。

Figure 8 Electron micrographs of cladding surface morphology of cladding's inter-granular corrosion region on sample #1.

質之基本組成元素，而碳、氧、鋁、矽、鎂、氯則為環境中的外來物、汙染物或腐蝕因子。

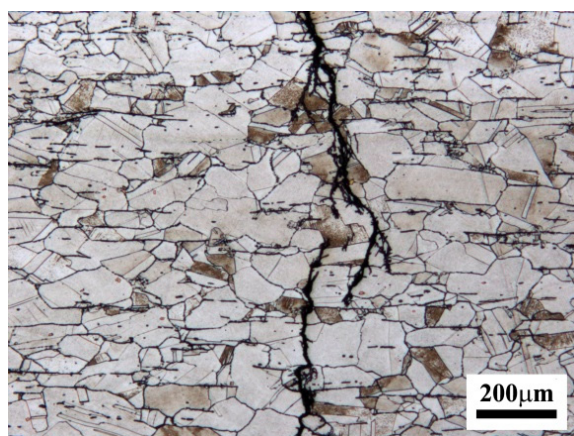
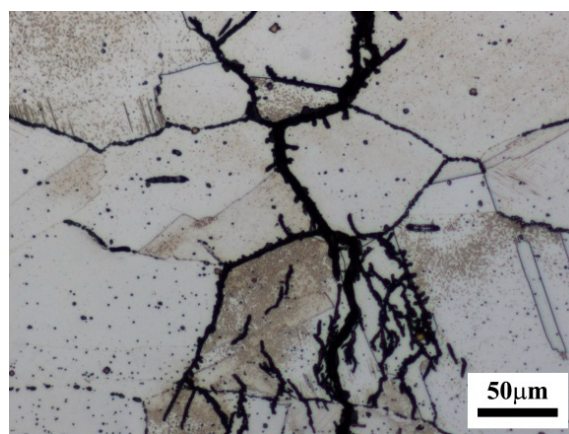
圖 9 為 sample #1 截面裂紋形貌，可發現主裂紋以穿晶的方式成長，二次裂紋為樹枝狀穿晶形貌。然而當裂紋持續成長至兩材質貼合處時，由於該區域之晶界已發生敏化現象，晶界耐蝕性降低，因而優先以沿晶的方式擴展。

圖 9 Sample #1 樣品截面裂紋與顯微組織之關係(a) 穿晶裂紋(裂紋成長至中段時)，(b) 沿晶裂紋(裂紋成長至接近與碳鋼板接合處)。

Figure 9 Cross-sectional view of cracks found on cladding of sample #1, (a) trans-granular crack growing through the midsection of cladding, (b) inter-granular crack found near cladding / backing interface.

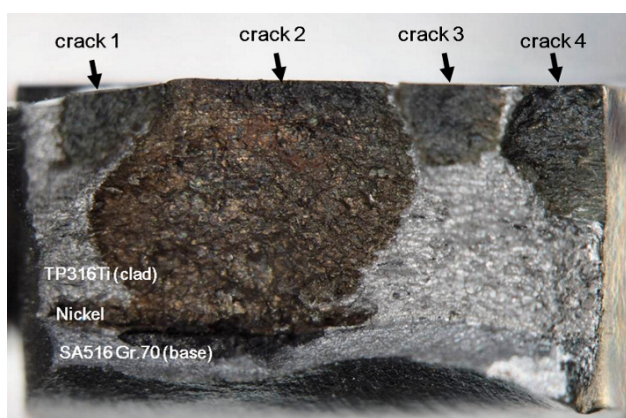
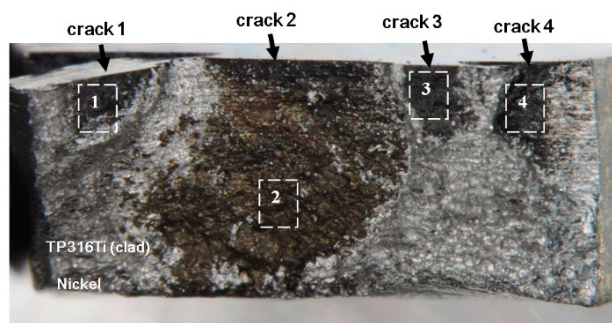
巨觀形貌，可觀察其為四條裂紋所形成之破斷面，各破斷面皆為腐蝕產物所覆蓋。進一步利用 10 % 硝酸水溶液清除腐蝕產物，但經兩次清洗後，破斷面局部區域仍附著腐蝕產物，顯示腐蝕產物相當厚實，而其主要組成為：氧、鐵、鎳、鉬、鉻，另含有微量的碳、鋁、矽、氯、鈦、氟。然而經過兩次長時間的清洗後，一般表面汙染物或是水溶性的腐蝕產物理應可清除乾淨，但其中氯元素仍可被偵測到，顯示環境中之氯離子(腐蝕因子)確實參與腐蝕反應，

圖 10 酸洗前後 sample #1 樣品中貫穿裂紋之破斷面形貌(a) 酸洗前，(b) 酸洗後。

Figure 10 Fracture surface of penetrating cracks found on cladding of sample #1 before / after acid pickling. (a) before acid pickling, (b) after acid pickling.

並且形成厚實之腐蝕產物。

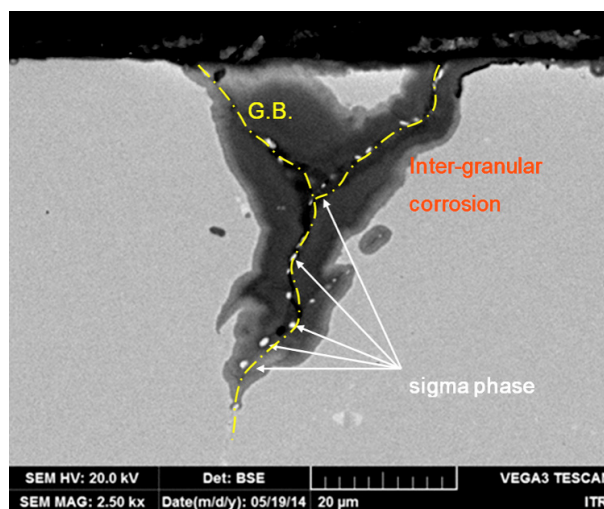
Sample #2 表面腐蝕凹坑之截面微觀形貌如圖 11 所示，可發現凹坑內亦具有與 sample #1 表面裂紋內相同組成之腐蝕產物，且仔細觀察可發現，此腐蝕凹坑係沿著晶界上析出物之周圍侵蝕，此亦與 sample #1 原始表面之裂紋附近具有沿晶腐蝕之特徵相同(見圖 8)，即表示不銹鋼板之極表面處皆有沿晶腐蝕的現象發生。

圖 11 Sample #2 樣品截面腐蝕凹坑之微觀形貌。
Figure 11 SEM micrograph of the corroded zone cross-section of sample #2.

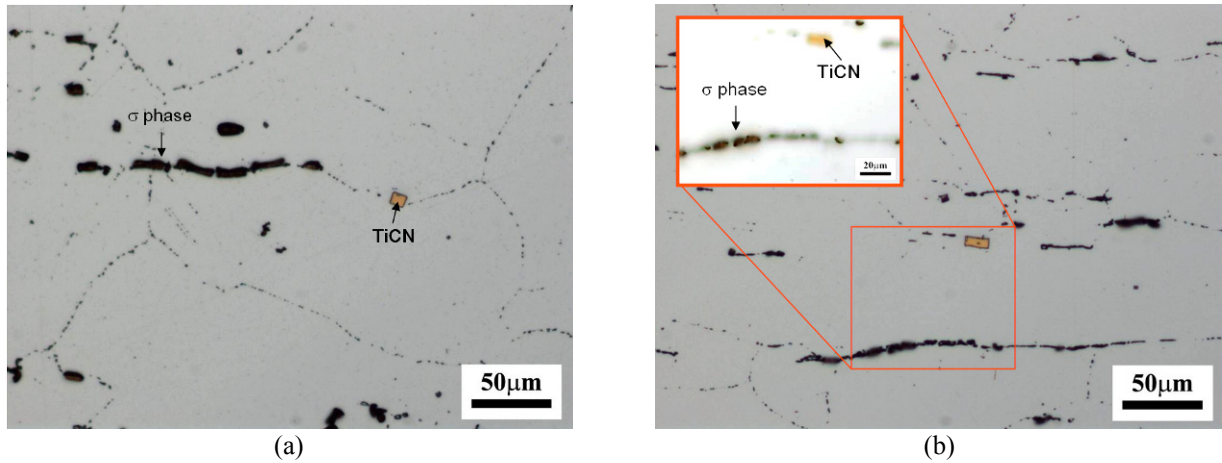
肥粒體相似，皆屬於高鉻鉬之組織，而其形成的溫度^[9]在 600 ~ 1000 °C 之間。由於 σ 相開始成核時，會從附近基體中吸收鉻、鉬元素而成長，也因此於 σ 相周圍會形成鉻缺乏區而喪失應有之耐蝕性^[10]。 σ 相析出的條件與溫度及原材料之加工變形量有關^[11]。當溫度越高且加工變形量越大， σ 相就越容易析出；此外， σ 相易由 δ -肥粒體轉變形成，而若溫度夠高，甚至可直接由晶界處析出。因此為確認顯微組織中是否含有 σ 相，另利用 10N 氫氧化鉀水溶液，通以 1.5 V 之電壓進行電解腐蝕，若觀察組織呈現灰藍色時，其係 δ -肥粒體，而若呈現棕褐色則係為 σ 相^[12]。圖 12 為兩截面樣品經電解腐蝕後之金相組織形貌，可發現帶狀 δ -肥粒體組織，部分區域已轉變為 σ 相，而晶界上亦可觀察到 σ 相析出，因此確認導致晶界耐蝕性降低之原因係因 σ 相於晶界上析出所致。

圖 12 樣品截面經 10 N KOH 水溶液電解腐蝕後之金相組織形貌(a) Sample #1，(b) Sample #2。

Figure 12 Cross-sectional metallographic examination of stainless steel cladding on sample as revealed by 10 N KOH electrolytically etching. (a) sample #1, (b) sample #2.

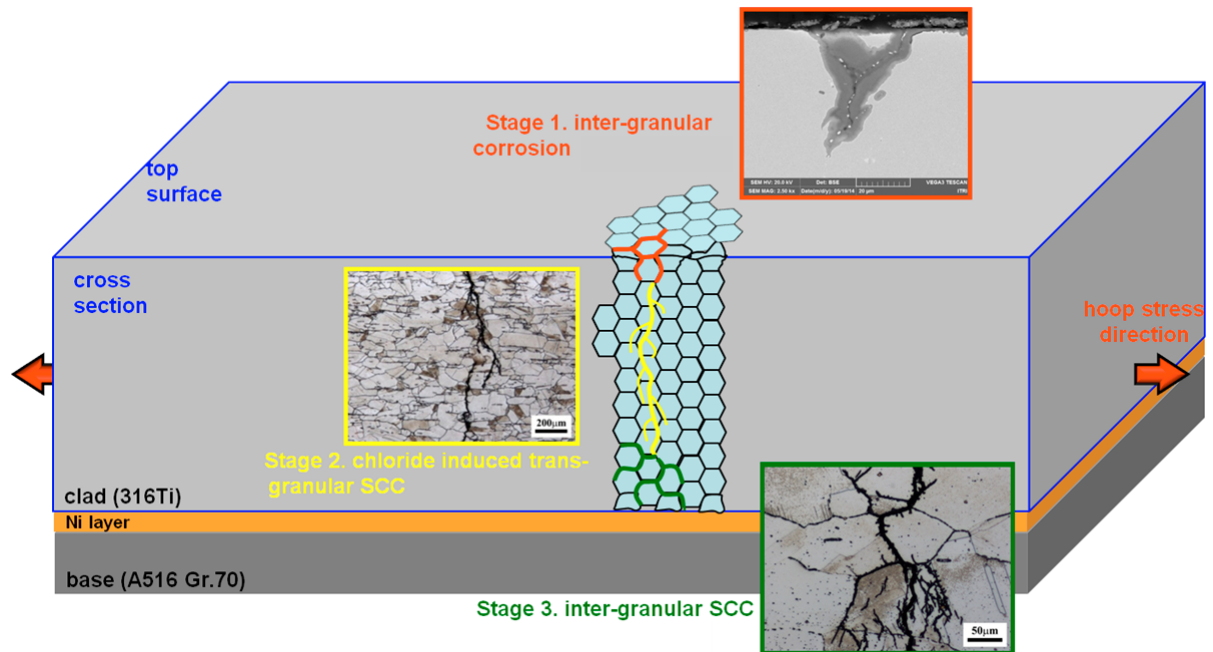
由於內襯不銹鋼板之組織中具有 σ 相的析出，這將造成材料表面耐晶界腐蝕與抗孔蝕之能力下降。雖然該工廠對於內容物之氯離子濃度有進行控管，但經長時間的運轉下，仍可於不銹鋼表面 σ 相的周圍發生晶界腐蝕，進而成為裂紋之起始點。當在環向應力的作用下，表面所形成之蝕孔或沿晶侵蝕末端處可視為應力集中處，且環境中的氯離子進入缺陷末端時，將引發局部濃縮效應，進而發生穿晶應力腐蝕破裂 (Trans-granular Stress Corrosion Cracking, TG-SCC)。當裂紋持續擴展至接近與碳鋼接合處的位置時，因該處具有敏化現象，進而轉為以沿晶應力腐蝕破裂的方式擴展；裂紋形成與成長之示意圖可由圖 13 解釋之。

圖 13 裂紋形成與成長之示意圖。

Figure 13 Schematic diagram showing the damage mechanism of crack initiation on cladding surface and then crack propagating inwards throughout the cladding layer
