鉛酸蓄電池破損分析 Failure Analysis of Lead Acid Battery

張書維*、吳成有、高靖棣

台灣電力公司綜合研究所

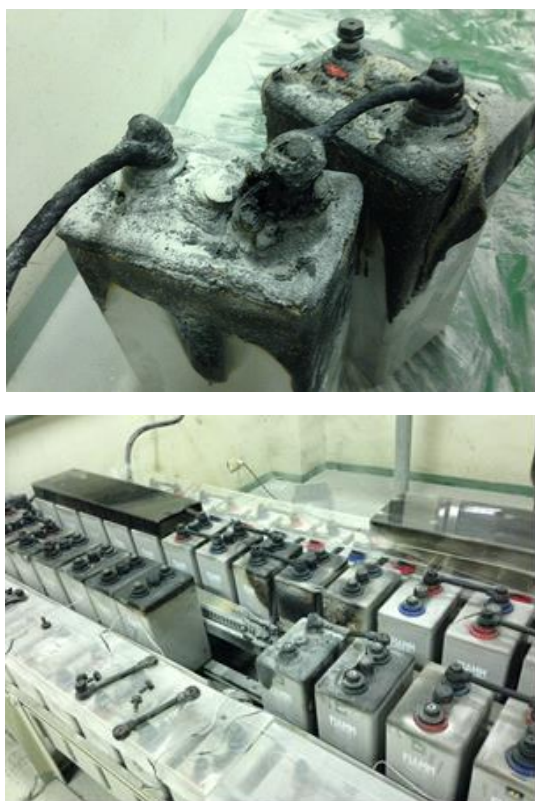
台灣某火力電廠儲煤場蓄電池室發生使用中蓄電池著火事故，事故現場情形如圖 1 所示。根據供應商所提供的現場資訊知悉：該蓄電池組係由 58 顆 2V/300Ah 閥調式鉛酸蓄電池所組成，其用途為緊急時儀器控制用及備用電源。因蓄電池室內並未設置空調，靠 2 只抽風機進行換氣調節，推測夏季時室內溫度高於 30°C。蓄電池組使用時間雖已經超過 5 年，但供應商表示在正常使用狀況下，有 10 年以上壽命。事故發生時已由供應商更換新品，做了緊急處置。由於在使用中發生著火燒毀是未曾遭遇過的事件，值得進一步釐清肇因。為瞭解事故原因，現場將破損件與使用過未破損之對照組蓄電池一併送至本所進行事故研判，切開部分外裝容器後，蓄電池外觀如圖 2 所示，經初步觀察得知：破損位置為正極端，有嚴重燒毀情形。

圖 1 蓄電池燒毀事故現場照片。
Figure 1 Field observation of lead acid battery.

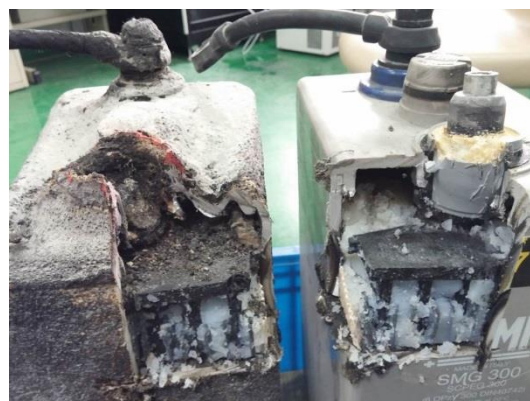
圖 2 切開部分外裝容器後破損(左)與未破損對照組蓄電池(右)。

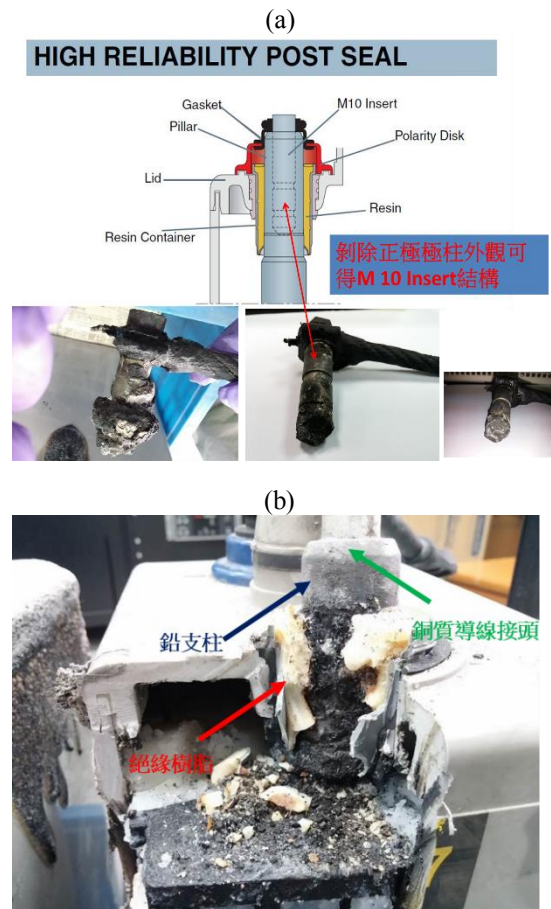
蓄電池破損位置經確認是發生在正極，將已破斷的正極極柱外圍剝除並與原廠技術文件進行對照，如圖 3(a)所示。由圖可知正極極柱是由導線接頭、鉛支柱、絕緣樹脂、密封配件等所組成。圖 3(a)左下圖為燒損之正極極柱實體照片，其外圍之團狀物應包含鉛支柱與絕緣樹脂，中間圖為剝除外圍團狀物的銅質導線接頭，剝除外圍時發現團狀物與銅質導線接頭並不密合，推測導線接頭以及鉛支柱成分並不相同，導線接頭因材質熔點較高，所以當外圍(鉛支柱)燒損過後仍可保持其完整性，右圖為不同角度檢視實體。由於破損

件已失去原先外貌，因此以現場提供的蓄電池作為對照組，圖 3(b)為對照組蓄電池正極柱剝除密封配件之實體圖，與原廠技術文件資料比對可知淡黃色部分為絕緣樹脂，內部灰色部分為鉛支柱，鉛支柱內部則包覆導線接頭，如圖說明。

圖 3 破損與對照組蓄電池正極柱剝除密封配件外觀。

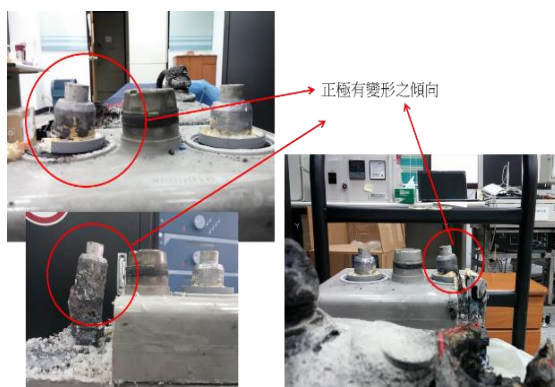
觀察對照組蓄電池之正極如圖 4 所示，可發現相較於正極，負極仍保持直立狀態，對照組蓄電池正極雖無燒損卻已有傾斜(變形)之現象，推測正極格子體在充電過程中有可能受到腐蝕而產生硫酸鉛和二氧化鉛，由於二氧化鉛腐蝕層的形成使格子體成長變形，所累積的應力及形變推升正極極柱而造成傾斜與變形。取出對照組正、負

圖 4 對照組蓄電池正極雖無燒損仍有變形現象。

極板，可發現兩種極板設計方式並不相同，正極板的格子體採直條式設計，負極板則為傳統格狀式設計，巨觀觀察兩者變形之情形並不明顯，然而拆解正極板並將格子體取出時便可發現已有嚴重變形現象，推測本案鉛酸蓄電池之正極極柱傾斜與變形，即是在長期使用下格子體膨脹變形所導致。

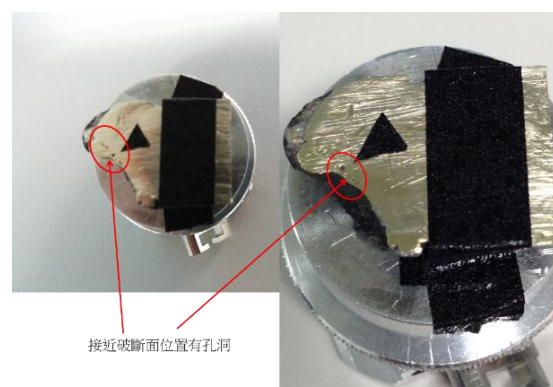
圖 5 為燒損導線接頭剖面取樣表面觀察，剖面呈現金黃色顯示正極柱內部與外表之差異。接著以掃描式電子顯微鏡 (SEM 型號:Hitachi S-4800) 觀察燒損導線接頭表面形貌，並利用附屬在 SEM 的能量散佈光譜分析裝置 (EDS, 型號 BRUKER-QUANTAX) 分析其元素組成之定性與半定量分析，結果如圖 6 所示，顯示燒損之導線接頭之表面形貌依所處位置不同而有明顯差異，其表面組成成份亦不相同，定性分析結果知其主要成分為 Pb 和 O，部份的 Cu、Zn 和 Sn，以及少量的 S、Cl、Si 和 P 等元素。分析結果相互對照，推測正極極柱呈暗灰色表面之材質為鉛合金，內部金黃

圖 5 燒損導線接頭剖面巨觀觀察。

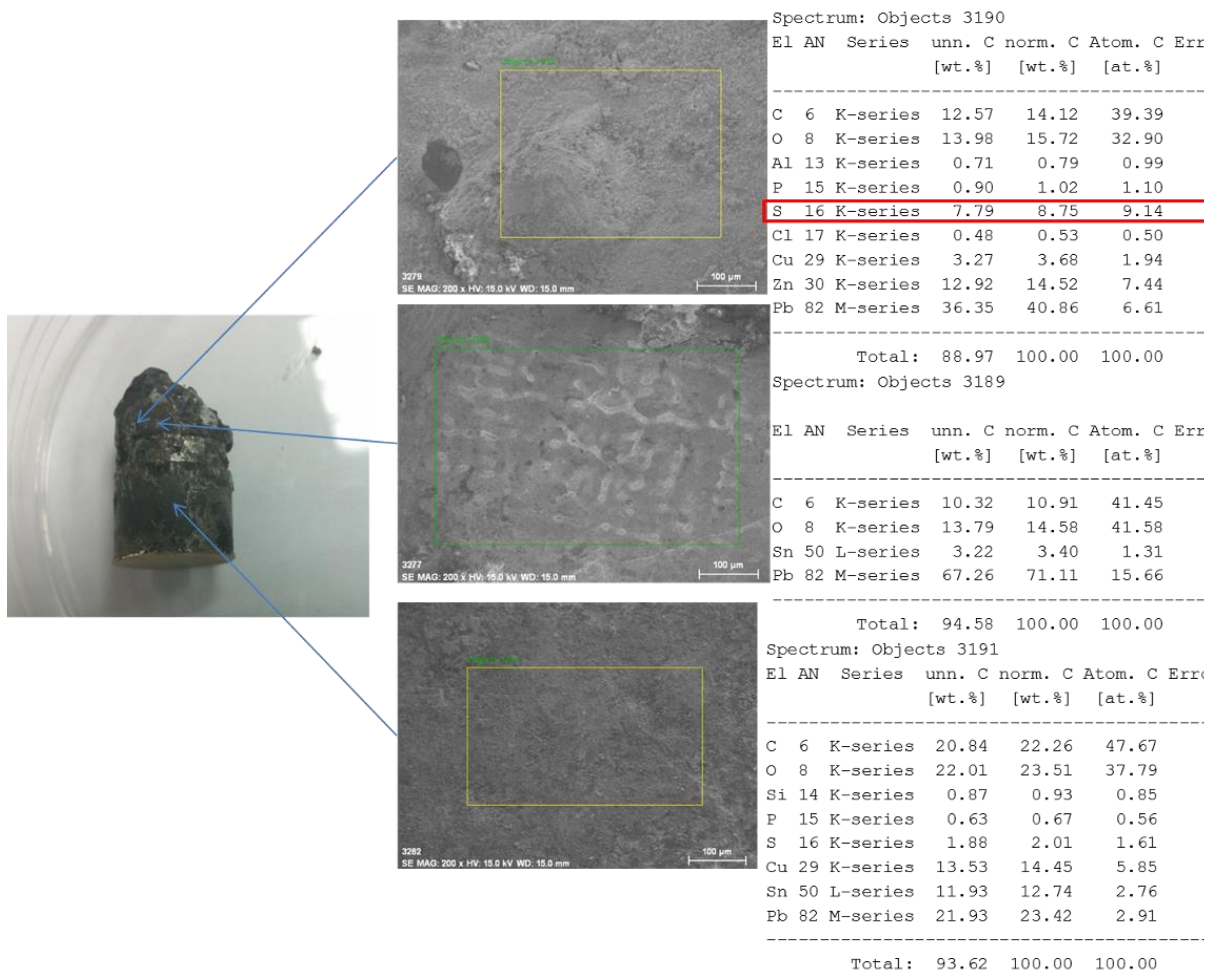
色部份其成分則為銅合金，而較值得注意的是，依表面元素半定量分析結果顯示：導線接頭較接近破斷面位置的含 S 元素之比例較其他位置為高，推測可能為環境腐蝕因子或腐蝕生成物。以立體光學顯微鏡觀察燒損導線接頭剖面得到如圖 7 之結果，圖中顯示有相當數量之孔洞，且孔洞大小不一，孔洞生成的原因可能是先天製程缺陷或後天發生腐蝕所造成。而以 SEM/EDS 觀察燒損導線接頭剖面之孔洞部分，並與非孔洞位置進行比對，如圖 8 所示，根據半定量結果顯示導線接頭成分應為銅鋅合金，而孔洞位置除了應有的 Cu 和 Zn 元素外，多了 S 及 O 元素，研判為硫氧化物的腐蝕生成物，為腐蝕現象發生的證據。由於 EDS 分析對於 Pb 和 S 元素峰的位置太過相近，為驗證 S 元素是否存在，因此另以 XPS(電子光譜化學分析儀，型號：ULVAC-PHI 5000 VersaProbe)分析導線接頭不同位置(靠近與遠離斷面)，如圖 9 所示，紅色曲線分析位置遠離斷面，藍色曲線分析位置則靠近斷面，且 S 元素的峰較明顯，驗證 EDS 之分析結果。

圖 6 燒損導線接頭表面觀察。

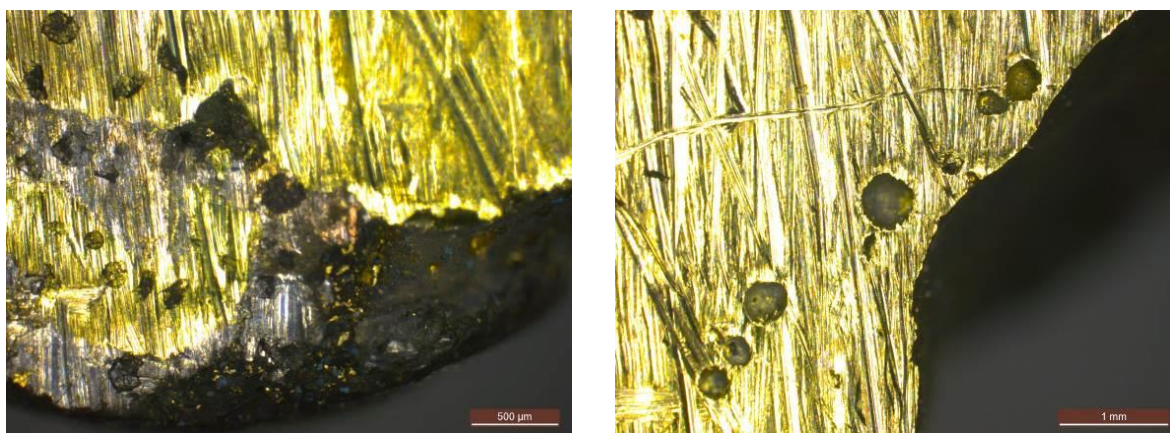
圖 7 立體顯微鏡觀察導線接頭剖面孔洞。

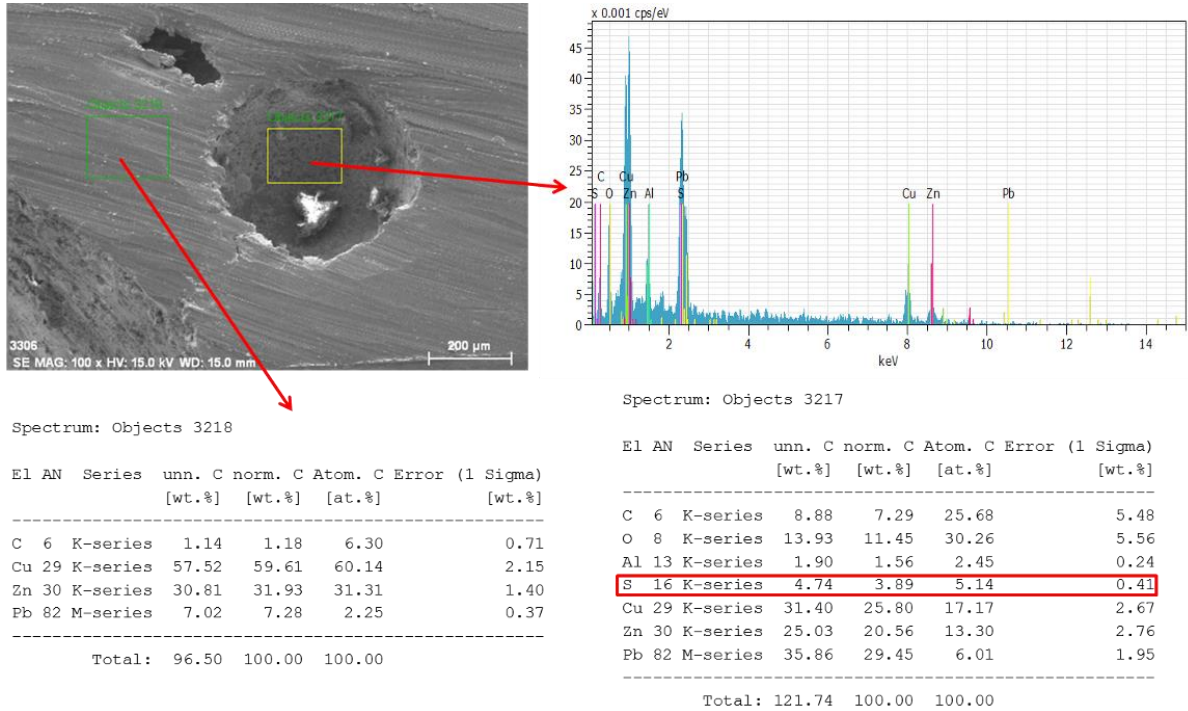
圖 8 燒損導線接頭剖面孔洞位置 SEM/EDS 觀察。
 Figure 8 Observation of part section of failure battery's positive joint by SEM/EDS.

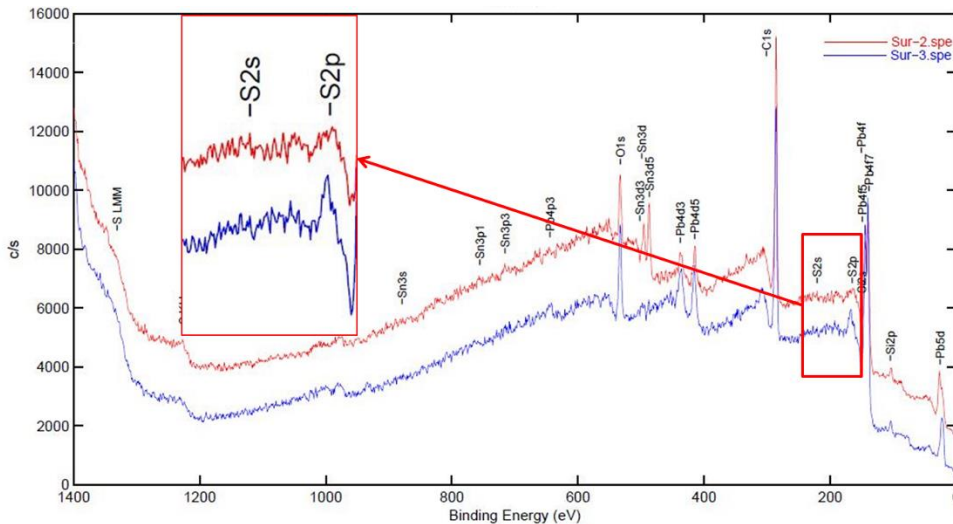
圖 9 XPS 分析導線接頭不同位置。
 Figure 9 Investigation of different sections of failure battery's positive joint by XPS analysis.

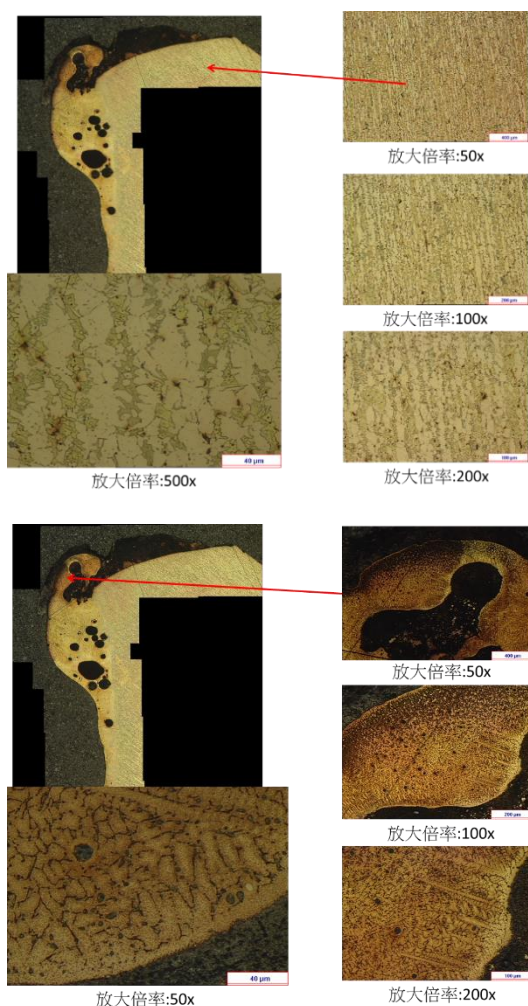
參考 ASTM-E407-07^[2]規範之蝕刻液蝕刻，圖 10 為燒損導線接頭剖面金相觀察，觀察內容包括蝕刻前後對照、沿邊界位置金相觀察、不同位置對照和(50x、100x、200x 和 500x)不同放大倍率觀察

相異位置等。圖 11 則為對照組之導線接頭剖面金相觀察。結果顯示燒損導線接頭不同位置之金相組織略有差異，遠離燒損位置之金相組織具方向性，可能為管件抽拉或其他加工與熱處理程序所造成，與對照組之導線接頭剖面金相(圖 11)比較可知，導線接頭正常狀態下的金相組織應具方向性；靠近燒損位置發現類似共晶或析晶之組織，推測為高溫造成，區域內發現的空孔推測為高溫熔融冷卻後形成縮孔，也可能是材質缺陷，金相分析圖也顯示燒損導線接頭孔洞內疑似腐蝕現象。

圖 10 燒損導線接頭剖面金相觀察。
Figure 10 Metallographic observation of cross sections of failure battery's positive joint by OM.

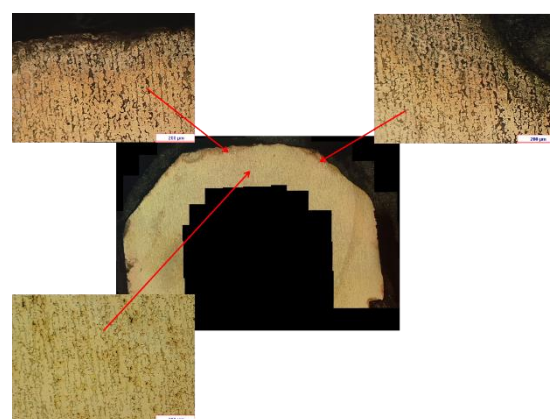
圖 11 對照組導線接頭剖面金相觀察。
Figure 11 Metallographic observation of cross sections of a used normally battery by OM.

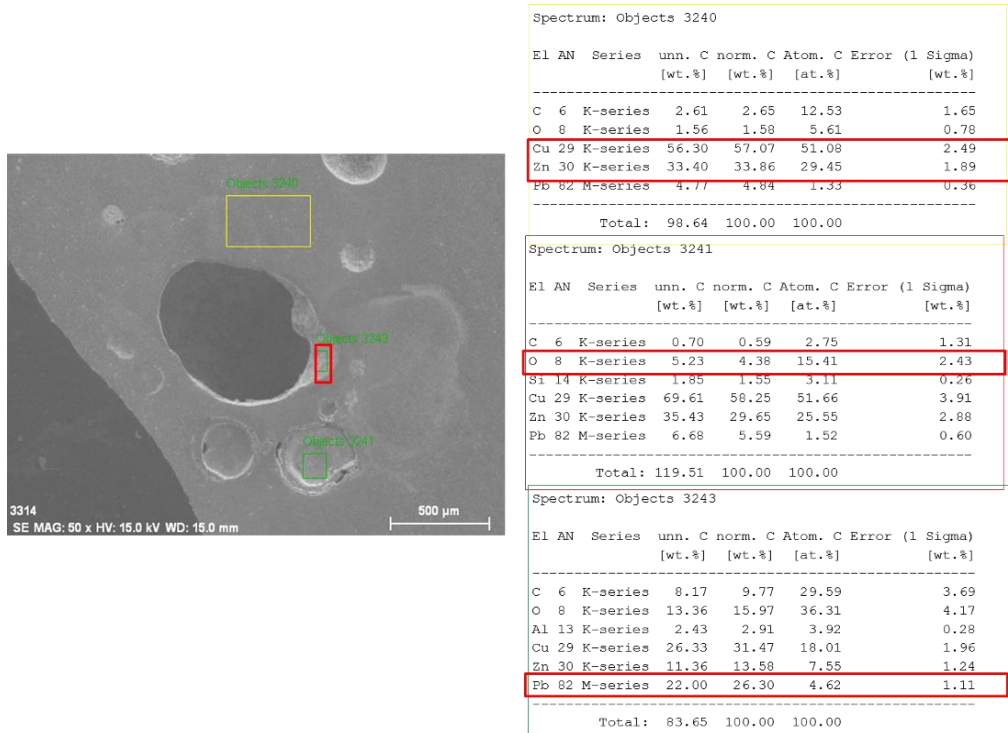
為了解腐蝕產物之組成與狀態，將前述已製成金相觀察用樣品之燒損導線接頭剖面以 SEM/EDS 分別進行形貌觀察與元素分析，圖 12 為靠近燒損位置孔洞之觀察，根據 SEM/EDS 分析結果可得知以下 3 個訊息，1. 導線接頭本身材質為銅鋅合金，如前述，2. 與導線接頭基材位置結果相比，孔洞邊緣位置的 O 和 Pb 有較高之訊號，顯示有鉛進入並有氧化物生成，3. 未完全穿孔之坑洞位置 O 和 Pb 訊號最高，顯示(氧化)鉛藉由孔洞的聯通，由導線接頭的外層經由腐蝕或高溫擴散至內層，而填滿未完全穿孔之孔洞。圖 13 則在不同位置同樣顯示導線接頭被 Pb 入侵之現象，為腐蝕之跡象，藉由孔洞內部 EDS 分析結果也顯示銅基質本身被腐蝕。

圖 12 燒損導線接頭剖面局部位置 SEM/EDS 觀察-1。
Figure 12 Observation of part section of failure battery's positive joint by SEM / EDS-1.

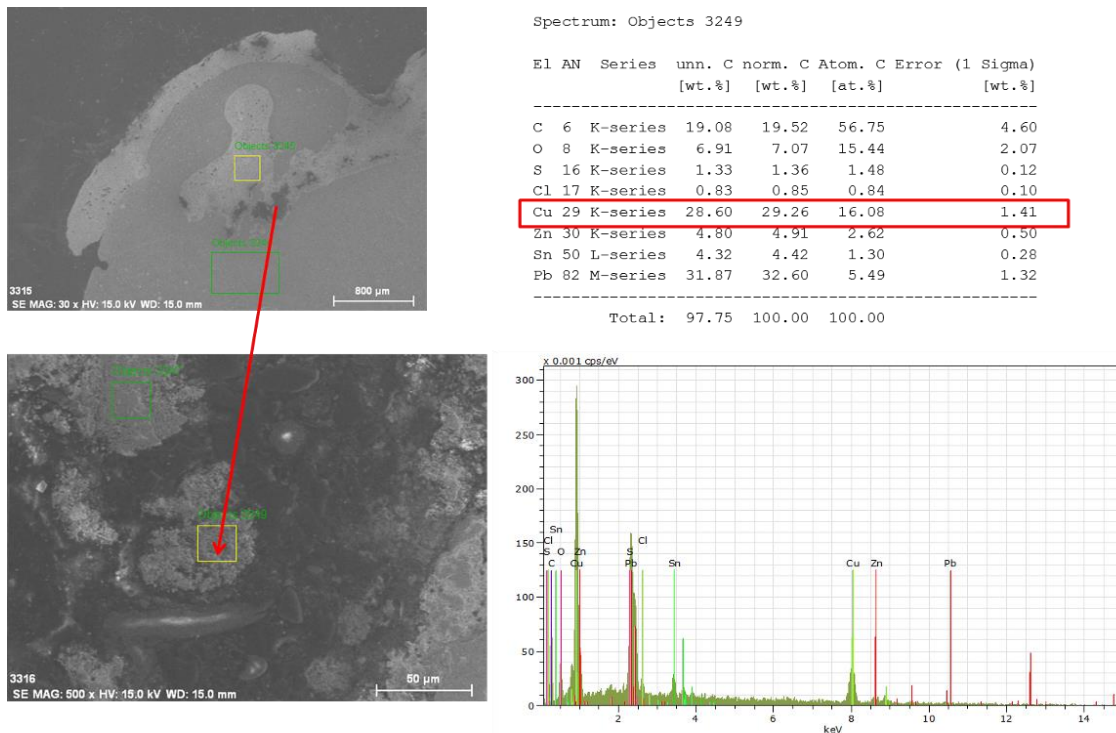
圖 13 燒損導線接頭剖面局部位置 SEM/EDS 觀察-2。
Figure 13 Observation of part section of failure battery's positive joint by SEM / EDS-2.

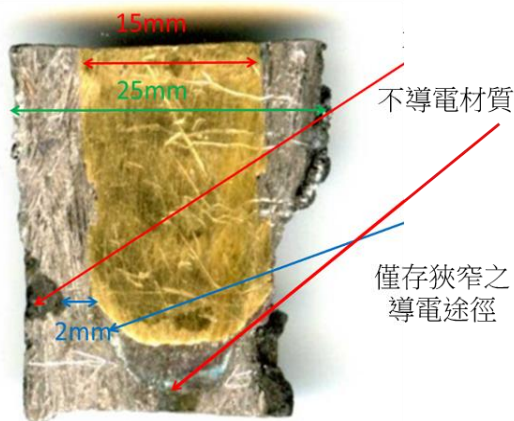
由於燒損導線接頭可能有部分線索因經歷高溫燃燒而消失，因此觀察對照組蓄電池完好的導線接頭剖面，外觀如圖 14 所示，與原廠技術文件對照，對照組導線接頭部位外觀完整無明顯缺陷，外圍鉛支柱則在製作剖面時有局部位置附著力不佳而脫落，此外，目視觀察導線接頭頂端與鉛支柱的介面(area A)以及圖 14 偏右方 2 個位置(area B)，呈現白偏綠的顏色，異於金黃色的銅以及灰

圖 14 對照組蓄電池之導線接頭剖面。
Figure 14 Observation of cross section of the used normally battery's positive joint.

色的鉛部位，而後以三用電表量測各部位之導電性，結果發現此 2 位置的導電性不佳，導線接頭及鉛支柱部位導電性則相當良好，為釐清介面導電性不佳之原因，以 SEM/EDS 觀察與分析此位置(area A)接近介面處之材質成分，如圖 15，EDS 檢測結果元素有 Cu、Zn、S、O 和 C，依結果推估其材質為 Cu 和 Zn 的硫化物 結構較為疏鬆，而正常狀態下導線接頭及鉛支柱之介面位置(圖 14 area C) 同以 SEM/EDS 觀察，結果如圖 16，綠框分析位置為鉛支柱部位，紅框分析位置則為導線接頭，顯示無明顯的硫化物介面層，且材質分界明顯。兩相對照，不導電介面層產生之原因推測為導線接頭導入過程介面產生空隙，當有腐蝕現象發生時腐蝕生成物將填滿空隙位置，導電途徑進一步減少，以圖 14 為例，推估其導電途徑(面積)減少為原先正常狀態下的 1/150 以上(圓面積 $=\pi \times R^2$ ， $\pi \times (1)^2 / \pi \times (12.5)^2 = 1/156.25$)。

- (3) 蓄電池本體極板設計：極板本身設計無法抑制正極柱推升現象。
 - (4) 環境溫度效應：蓄電池裝設現場溫度較高，凝態電解質因高溫而揮發含 S 的腐蝕性氣體。
3. 電池製造方面，針對導線接頭頂端與鉛之間的介面，可導入超音波檢測法(UT)或放射線檢測法(RT)等非破壞檢測技術進行品管作業。
 4. 環境改善方面，建議使用單位每年定期以紅外線檢測(IRT)檢查追蹤蓄電池組是否有溫度過高之情況，並改善蓄電池裝設現場之溫度條件，以抑制材料腐蝕之速度。

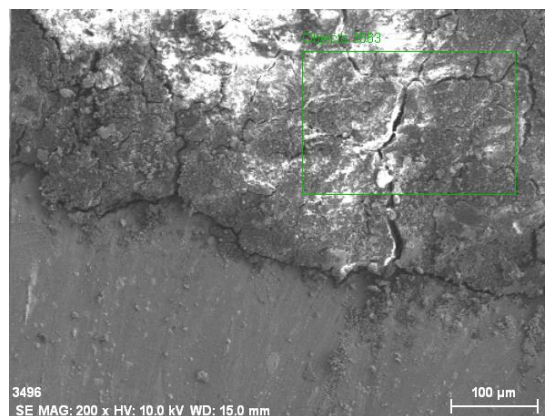
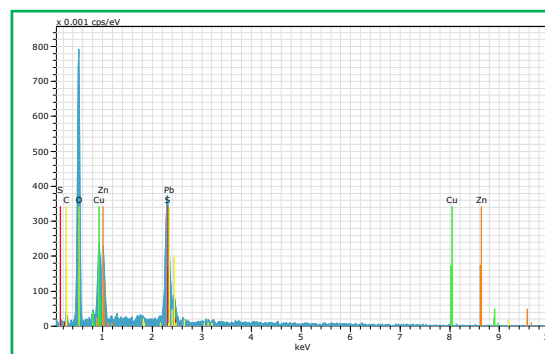
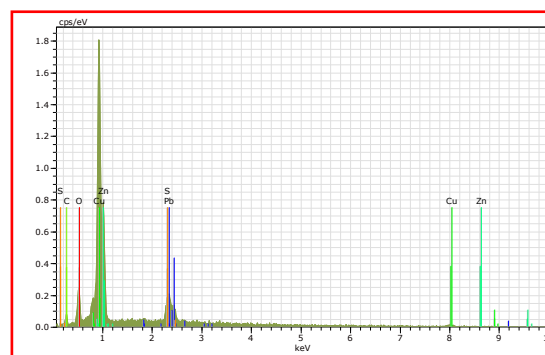
圖 15 對照組蓄電池之導線接頭頂端(area A)剖面 SEM/EDS 觀察。

導線接頭頂端與外層的鉛支柱之間有不導電材質的存在，EDS 檢測結果推測其材質為 Cu 和 Zn 的硫化物，推測為電極柱製作過程中，導線接頭頂端與鉛支柱之間發生空隙，為製程發生的固有瑕疵，當有腐蝕現象發生時導電途徑將更進一步減少，以對照組蓄電池為例，推估其正極導電途徑(面積)減少為原先正常狀態下的 1/150 以上。而蓄電池裝設現場無空調，只有 2 只抽風機，無冷氣來源，夏季溫度將更高，也加速腐蝕行為。鉛酸蓄電池燒損機制推測如下：

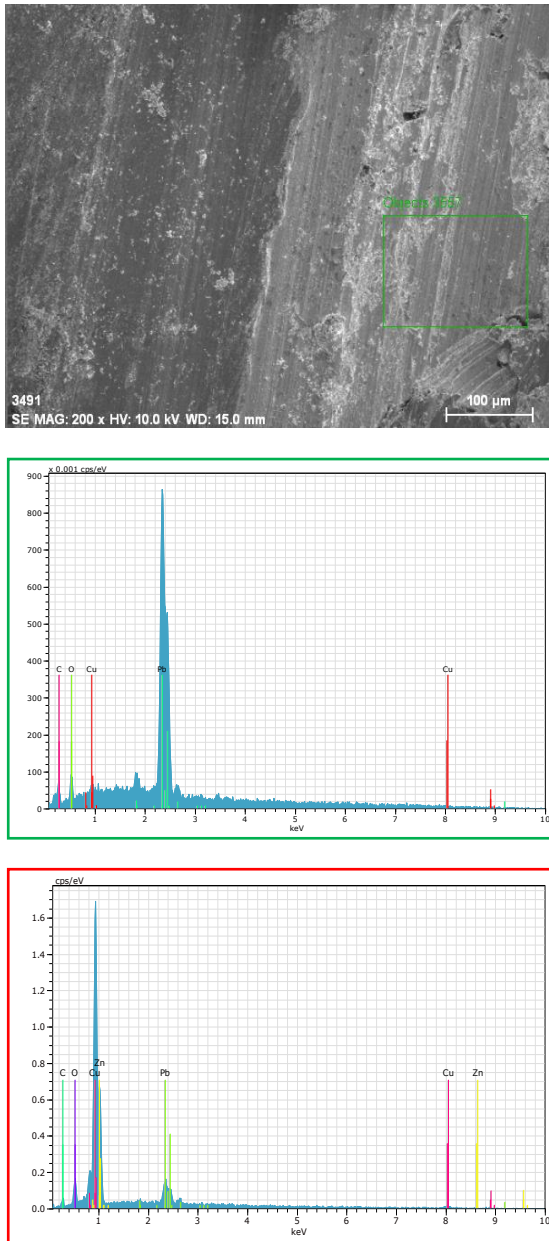
圖 16 對照組蓄電池之導線接頭側邊(area C)剖面 SEM/EDS 觀察。
 Figure 16 Observation of part section C of the used normally battery's positive joint by SEM / EDS.

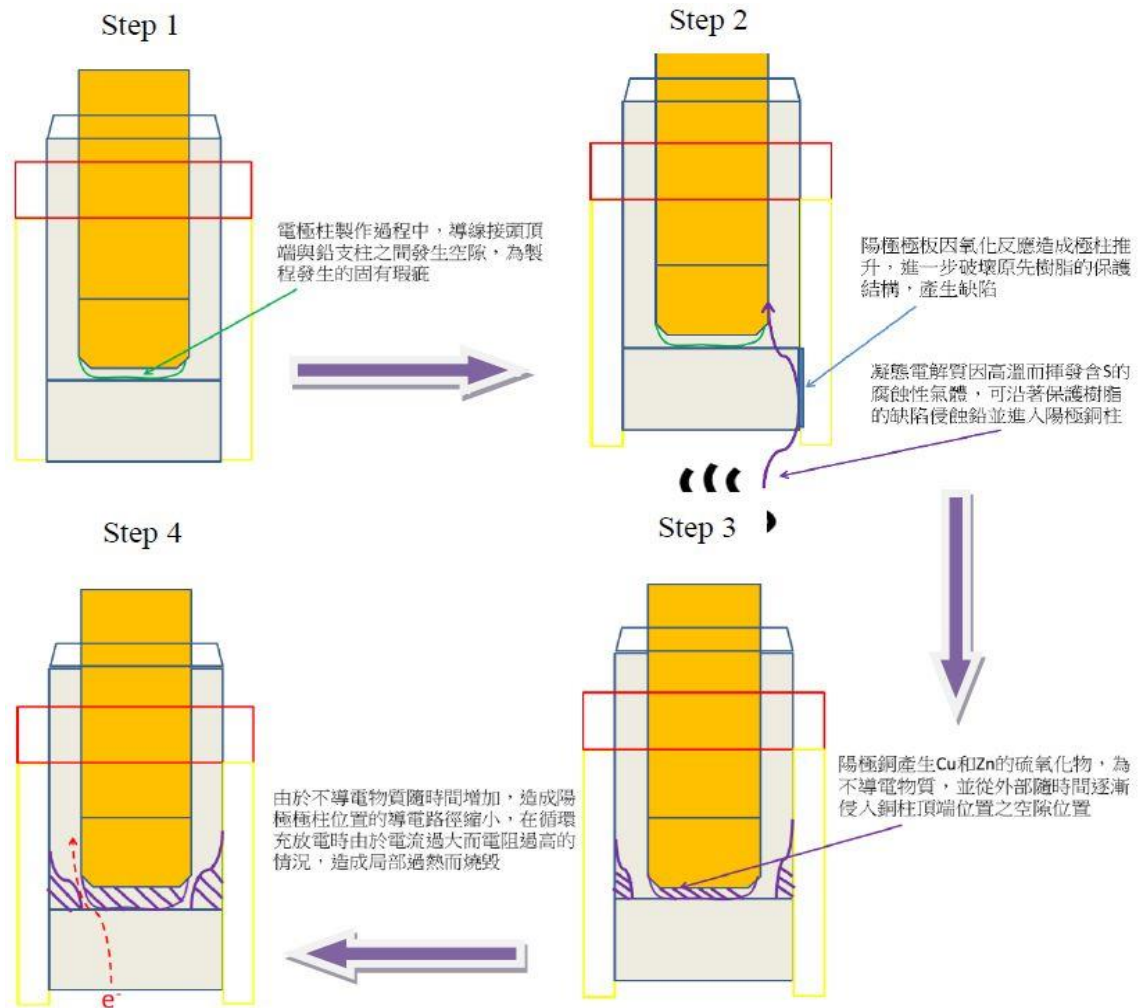
- (1) 正極極柱製作過程中，導線接頭頂端與鉛支柱之間發生空隙，為製程發生的固有瑕疵。
 - (2) 正極極板因格子體氧化反應造成極柱推升，進一步破壞原先樹脂的保護結構，產生缺陷，又由於蓄電池裝設現場溫度較高，凝態電解質因高溫而揮發含 S 的腐蝕性氣體，可沿著保護樹脂的缺陷侵蝕鉛支柱並進入導線接頭。
 - (3) 導線接頭產生 Cu 和 Zn 的硫化物，此硫化物為不導電物質，並從外部隨時間逐漸侵入銅柱頂端位置之空隙位置。
 - (4) 由於不導電物質隨時間增加，造成正極極柱位置的導電路徑縮小，在循環充放電時由於電流過大而電阻過高的情況，造成局部過熱而燒毀。
- 整體機制示意如圖 17 所示。

圖 17 鉛酸蓄電池燒損機制推測示意。

1. 本案蓄電池破損位置為正極導線接頭，經綜合研判，燒損的起源為導線接頭位置由於腐蝕行為造成導電路徑縮小，在循環充放電時由於電流過大而電阻過高的情況，造成局部過熱而燒毀。
2. 材料腐蝕之主因經綜合研判由以下 4 個因素共同造成：
 - (1) 材料本身瑕疵：正極極柱製作過程發生的固有瑕疵，造成導線接頭頂端與鉛支柱之間的空隙。
 - (2) 電極氧化之自然反應：正極極板因格子體氧化反應造成極柱推升，破壞原先樹脂的
