金門港區浮動碼頭腐蝕之探討 Study of Floating-box Dock Corrosion at King-men Harbor

金門港為島際間及兩岸小三通運輸需求，於水頭及九宮碼頭建有 4 座浮動碼頭與 1 座躉船設施。為確保浮動碼頭正常運作，本研究針對其基樁與浮箱鋼材進行腐蝕現況調查。調查顯示，大部份基樁與浮箱平均腐蝕速率均低於設計規範，少數基樁與浮箱保護電位不足，建議水下浸水部位應補足防蝕需求，大氣部位選用耐磨、耐蝕塗裝系統，避免鋼材持續腐蝕。

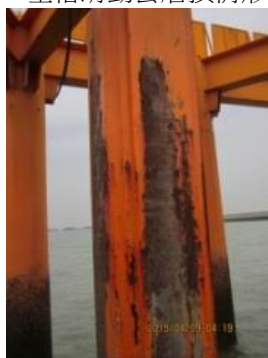
a. 基樁滑動套磨損情形

水頭與九宮各浮動碼頭，陸上目視調查結果如圖 16 所示，基樁潮間帶部位及浮箱位於水線上下附近之鋼材表面，覆著藤壺等海生物，因浮箱隨潮汐浮動，與其固定器不銹鋼滾軸接觸之基樁表面磨損出現防蝕面漆剝蝕現象，浮箱滾軸並無明顯損傷，惟從支承部位有發出磨擦聲音。浮箱、

鋼管樁、鏈條、聯絡橋等鋼材之防蝕披覆與塗膜損壞面積率達 0.3% 以上未達 10%，劣化程度均未達 a(構件性能有顯著弱化情況)或 b(構件性能有弱化情況)之等級，故無立即危險性顧慮。水下目視檢測，調查時未發現鋼材表面有明顯腐蝕或穿孔破洞現象。

1. 陸上目視調查，基樁潮間帶部位及浮箱位於水線上下附近之鋼材表面，部份塗裝剝落鏽蝕現象，基樁與浮箱固定器滾軸接觸處表面，發現防蝕塗裝磨損，面漆銹蝕現象。
2. 浮箱、鋼管樁、鏈條、聯絡橋等鋼材之防蝕披覆與塗膜損壞面積率達 0.3%以上未達 10%，無立即危險性顧慮。
3. 水下目視調查時，基樁與浮箱鋼材表面亦無腐蝕嚴重致穿孔破洞之情形。
4. 各基樁鋼板平均腐蝕速率均小於規範設計允許值(0.20 mm/yr.)，腐蝕減少厚度小於 1.0 mm，潮間帶之塗裝與水中帶之陰極防蝕均已達到防蝕目的。
5. 基樁與浮箱鋼板保護電位，調查時除九宮港九宮港浮動碼頭 C、D 區不足外，其餘均小於 -780mV (vs. SCE)，處於防蝕保護狀態。陽極塊發生電位除九宮港九宮港浮動碼頭 A、B 區稍有不足外，其餘均小於 -780mV (vs. SCE)，可達發揮保護鋼材之目的。

1. 浮動碼頭基樁與浮箱既有塗裝磨損剝落部份，雖無立即危險性顧慮，為避免磨損剝落持續擴大，建議應選用耐磨耐蝕塗料維修改善之。
2. 浮動碼頭基樁與浮箱平均腐蝕速率雖小於規

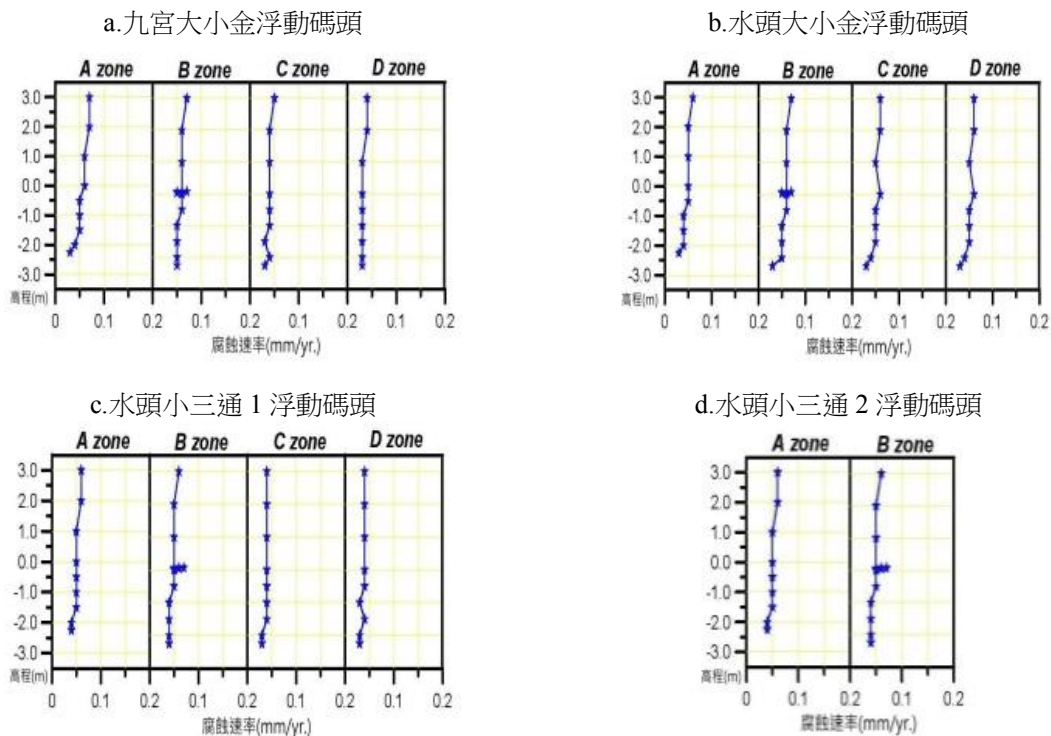
圖 17 基樁鋼板高程與平均腐蝕速率關係。

基樁鋼材厚度量測位置，選定+3.0m、+2.0m、+1.0m、+0.0m、-0.5m、-1.0m、-1.5m、-2.0m、-2.3m等9個高程為測點。圖17為水頭與九宮各浮動碼頭基樁鋼板高程與平均腐蝕速率關係。厚度檢測與腐蝕速率結果顯示，各基樁鋼板平均腐蝕速率介於0.03~0.09 mm/yr.之間，單一測點最大腐蝕速率僅0.12 mm/yr.，腐蝕減少厚度小於1.0 mm。整體而言，潮間帶及水中帶之腐蝕速率差異不大，且均小於規範設計允許值(0.20 mm/yr.)，雖然九宮

港浮動碼頭 C、D 區調查時，基樁未安裝陰極防蝕陽極塊，但在高程 EL±0.00m 以下，有採用 Coal-tar Epoxy 塗裝，其腐蝕速率與有安裝陰極防蝕陽極塊區域相較，無明顯偏高，顯示潮間帶之塗裝與水中帶之陰極防蝕均已達到保護鋼板樁之目的。由於基樁陰極防蝕系統使用時間均尚未達設計年限(20 年)，建議浮動碼頭 C、D 區應增安裝陽極塊，後續亦應實施定期檢測，以確保碼頭結構使用安全。
