防蝕工程學會

防蝕工程

800H 循環風扇側板破損分析 The Fractured Analysis of 800H Circulation Fan Side Plate

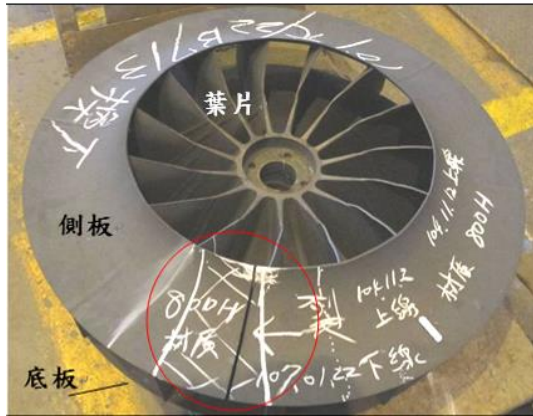
圖 1 循環風扇。
Figure 1 The image of C Fan.

氫氣退火爐循環風扇破損件如圖 1，循環風扇由底板、葉片(15 幅)與最上方的側板組成(圖 1)，經驗上，側板是較易破裂受損的位置。循環風扇是由高合金鋼組成的，且在全氫爐氛下操作，所以破損件外觀呈黑灰色，無明顯的腐蝕現象；除側板外，底板、葉片都無破損。側板是一片同心圓弧型鋼板，裂紋約略成輻射方向，裂紋位於二幅葉片之間；內側裂紋鄰近一葉片，外側裂紋較遠離同一葉片。整條裂紋的寬度，內、外側相當，看不出由哪一側起始；現場應力分析結果顯示，內緣為出風口，所受應力較大。現場將二幅葉片間的破損側板切下作為破損分析樣品如圖 2，有關破斷面、金相、成分分析等取樣位置標示在圖

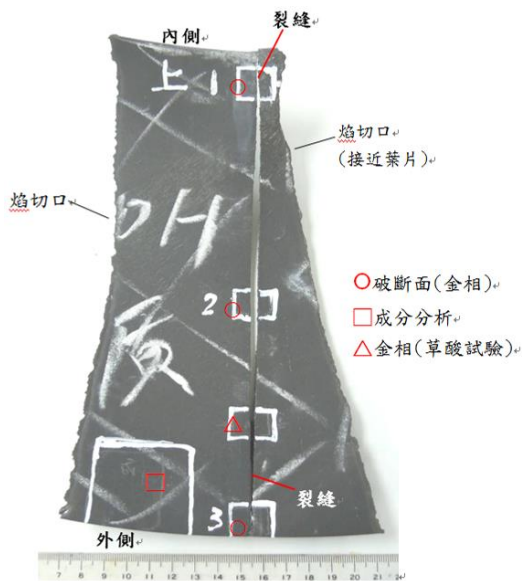
圖 2 破損樣品。
Figure 2 The specimen of fractured sample.

2 中 破斷面與金相觀察 取側板裂紋內側 中間、外側三點，希望尋找破起始點，並對側板裂紋沿線破斷面與金相有更多的了解。

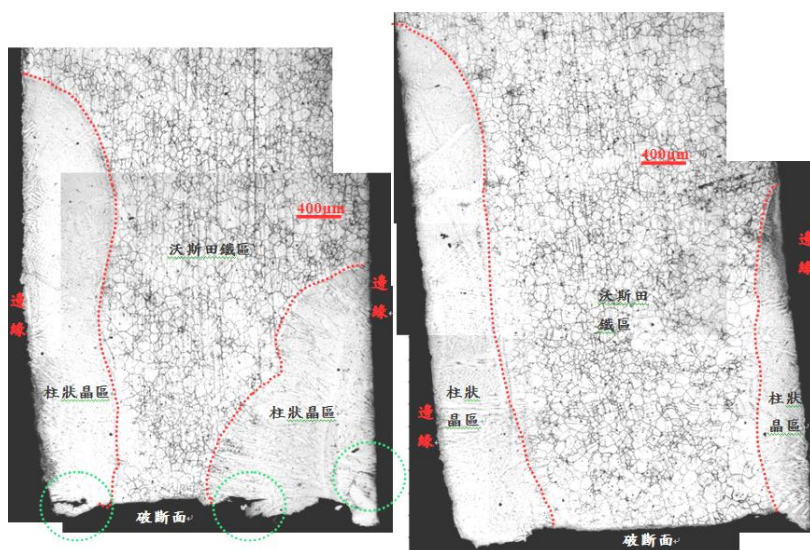
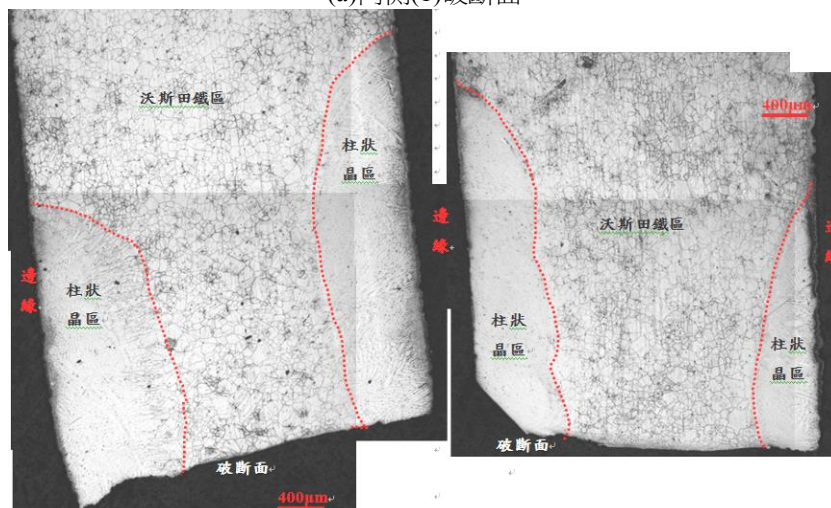
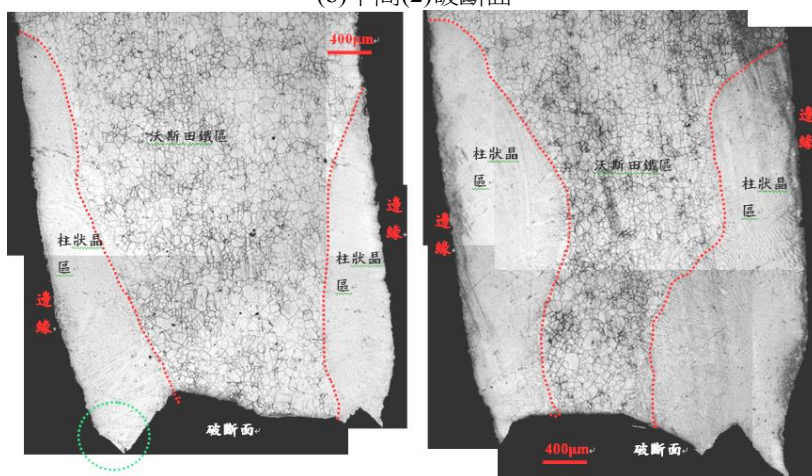
圖 3 裂紋破斷面的截面金相。

裂紋內、中、外側位置的 OM 截面金相觀察如圖 3，內側在表面有小裂紋，裂紋在近表面柱狀晶區域內，但無分支；中間位置的破斷面較平整；外側位置的破斷面較崎嶇，在表面有小裂紋，裂紋在近表面柱狀晶區域內，尖銳角撕裂狀外觀也分布在近表面柱狀晶區域內。800H 應為沃斯田鐵組織的金相，但在側板裂紋破斷面兩側的上、下表面皆有柱狀晶，中間則是沃斯田鐵組織。柱狀晶分布在裂紋兩旁，但深入截面的距離不等，像局部受到高溫所引起的相變化。取此種三明治截面金相圖細部觀察如圖 4，約略分為受熱表面邊緣區(A)、受熱影響與側板中間交接區(B)、側板中間區(C)、側板中間與受熱影響交接區(D)、受熱表面邊緣區(E)；(A)、(E)金相類似銲接組織，(B)、(D)金相類似銲接熱影響區組織，側板中間區(C)為沃斯田鐵組織，晶界線條較粗黑、若有較多的點狀析出物。將圖 4 的樣品拿到電子顯微鏡下觀察得到圖 5，SEM 金相觀察更清楚看到晶界線上點狀析出物，用 EDS 分析(A)、(C)、(E)區域的元素，發現(A)、(C)、(E)三區的 Cr 含量約略相當，但(C)區的 Ni(28.99%)明顯的比(A)、(E)二區少 10% 以上，差異很多；研判：側板局部受熱的溫度可能高達 800H 的熔點溫度，導致 Ni 往受熱區遷移，才呈現明顯的 Ni 含量差異。受熱區在側板裂紋破斷面兩側的上、下表面分布的深度與距離不一，顯示多點且不同時受到上、下雙面的熱源影響。

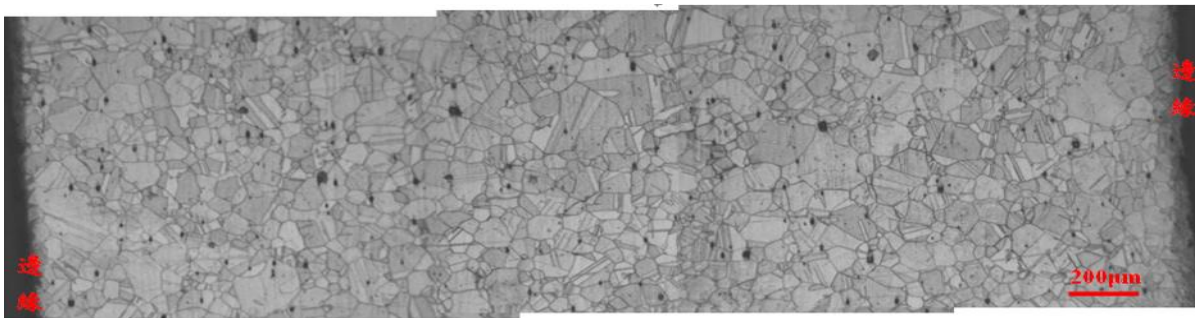
圖 6 截面 OM 金相。
Figure 6 The optical micrographs of the specimen cross-section.

無熱影響的側板截面金相如圖 6，整個截面皆呈現沃斯田鐵組織，有些長條形雙晶、點狀析出物分布其中，晶界線條較粗黑、若有較多的點狀析出物。草酸試驗結果如圖 7，晶界呈現溝渠狀，顯示該 800H 側板有敏化問題。

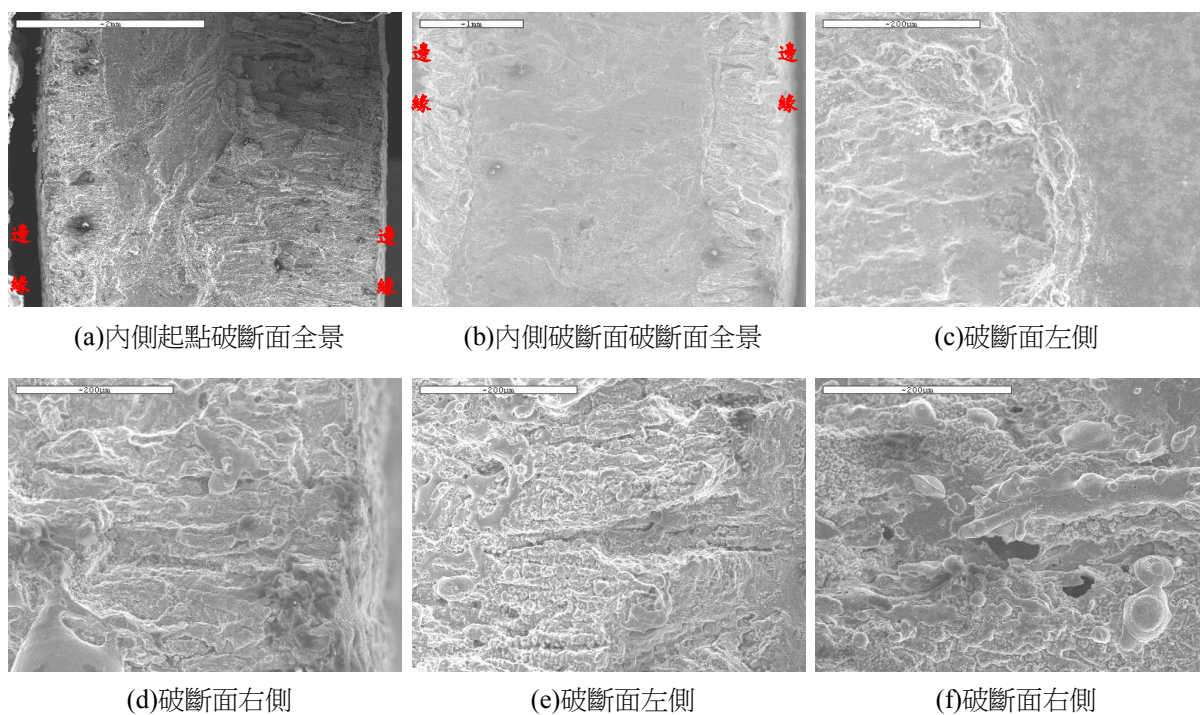
圖 8 破斷面(內側 1) SEM 金相。
Figure 8 The SEM images of the specimen fractographs at inner 1 location.

側板破斷面裂紋內側、中間、外側三點的 SEM 觀察結果如圖 8、9、10。破斷面很明顯分成兩側的崎嶇區與中間的平坦區，這種三明治破斷面外觀，恰好對應到截面金相觀察所看到的三明治金相結構，兩側是分布深度不等的柱狀晶區，中間是沃斯田鐵組織。破斷面的柱狀晶區表面崎嶇外，還有單支橫向裂紋與小孔洞。破斷面的橫

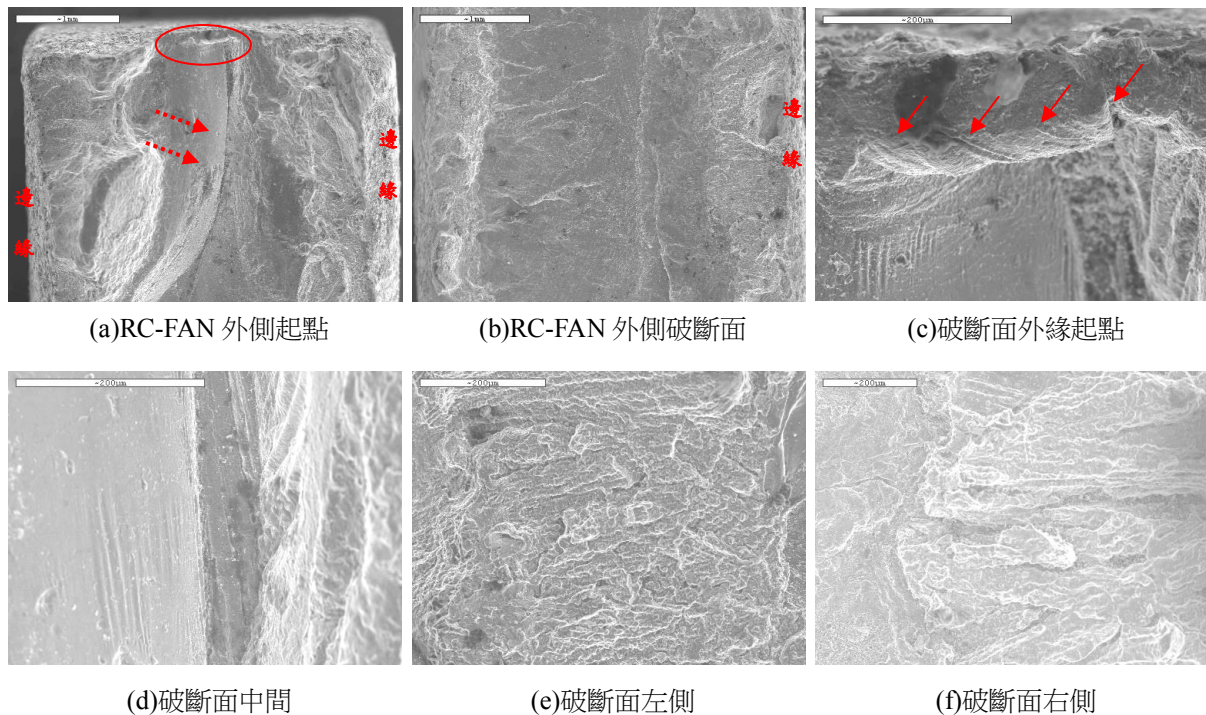
圖 10 破斷面(外側 3) SEM 金相。

向裂紋可能是沿著柱狀晶的晶界發展，破斷面的小孔洞有可能是部分晶粒剝離，或是 800H 中的含 Ti/Al 等析出物掉落；全氫爐循環風扇的轉速達 2100 rpm，衝擊力大，剝離破斷面上的部分晶粒與析出物可能受衝擊而掉落。側板破斷面裂紋外側的 SEM 觀察如圖 10，破斷面凹凸起伏較大，最外緣位置的破斷面如圖 10(a)，左側有一弧線延伸

(紅色點線箭頭)，外緣中間(紅圈)小台階缺口，放大來看(圖 10(c))有多處弧線，像是裂紋的起始點，除此之外，未見更明顯的起始點特徵。這些小缺口可能在側板外側外緣其他地方也有，如剛好碰到上、下表面都有柱狀晶的區域，在粗大柱狀晶區域裂紋裂的快，微細裂紋匯集成較大，有效厚度減薄，快速撕裂穿整個側板環帶。
