風力機螺栓破損分析(F04) Failure Analysis of Bolts of Wind Turbine (F04)

莊方慈*¹、鄭錦榮²、翁維亨²

¹ 核能研究所

² 台灣電力公司綜合研究所

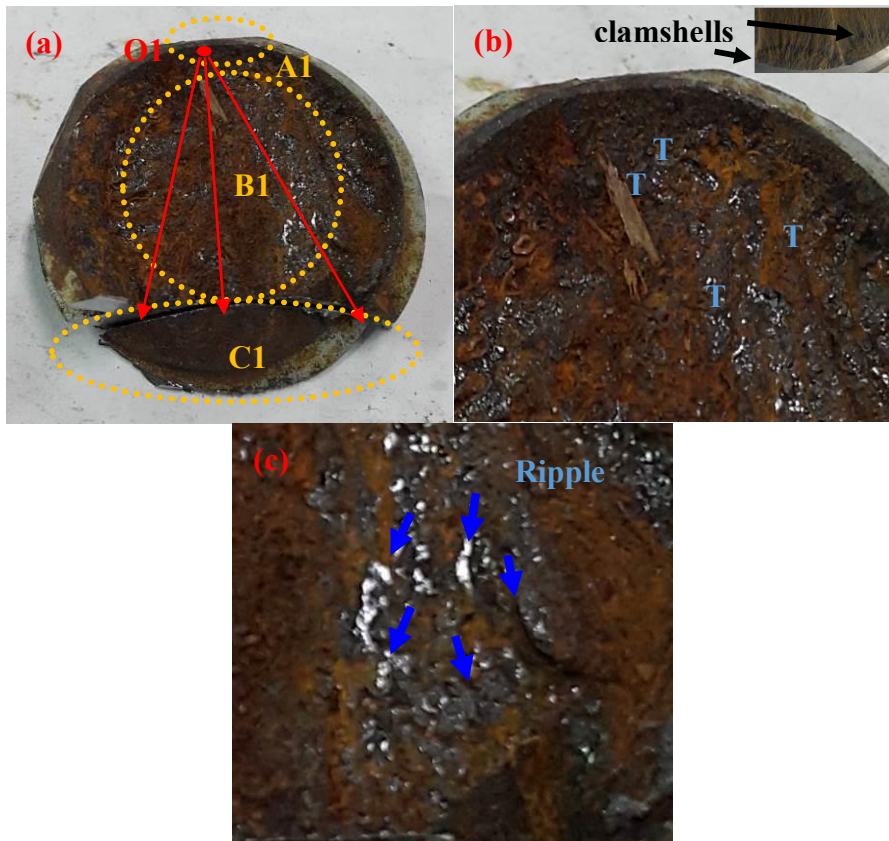
圖 2(a)為 JIS B1051 10.9 系列的螺栓斷口，可明顯區分螺栓上方邊緣為斷裂起源區(A1 區)，中間區域的裂紋成長區(B1 區)，及螺栓下方的最終拉斷區(C1 區) 從斷裂起源區(A1 區)上方邊緣 O1

處至最終拉斷區(C1 區)，可發現有放射方向性裂紋形成，而在最終拉斷區與平坦斷面呈傾斜角約 35°，此最終拉斷面涵蓋約 1 個螺牙高度。另在巨觀表面目視檢查部份，首先檢視螺栓上方斷裂起源區(A1 區)是否有貝殼紋(clamshells)存在，因若發生腐蝕情形，則會由不同腐蝕速率而形成顏色不一的前緣(front)，進而引起貝殼紋的形成^[2]，可觀察到此區未發現貝殼紋的形成，故可初步判斷可能非腐蝕造成的初始斷裂。接著在後裂紋成長

區(B1 區)上方觀察，可發現標示 T 之巨觀破壞形貌，此為撕裂造成之撕裂脊(Tearing ridges)，為不同裂紋交接台面(step)及/或過載(over-stress)之結果，如圖 2(b)所示。故此現象可能在各方向裂紋剛開始成長時，所互相影響所造成；而在裂紋成長區(B1 區)下方主要為裂紋成長造成之漣漪紋(ripples)，漣漪紋意味斷面除承受單向張應力作用外，亦有來自單向彎曲應力及/或扭矩之效應，如圖 2(c)所示^[3-4]。

圖 2 (a)JIS B1051 10.9 系列的螺栓斷口，(b) A1 區無因腐蝕而產生的貝殼紋(clamshells)，B1 區上方 T 為撕裂造成之撕裂脊(Tearing ridges)之巨觀破壞形貌，(c) B1 區下方裂紋成長造成之漣漪紋(ripples)。

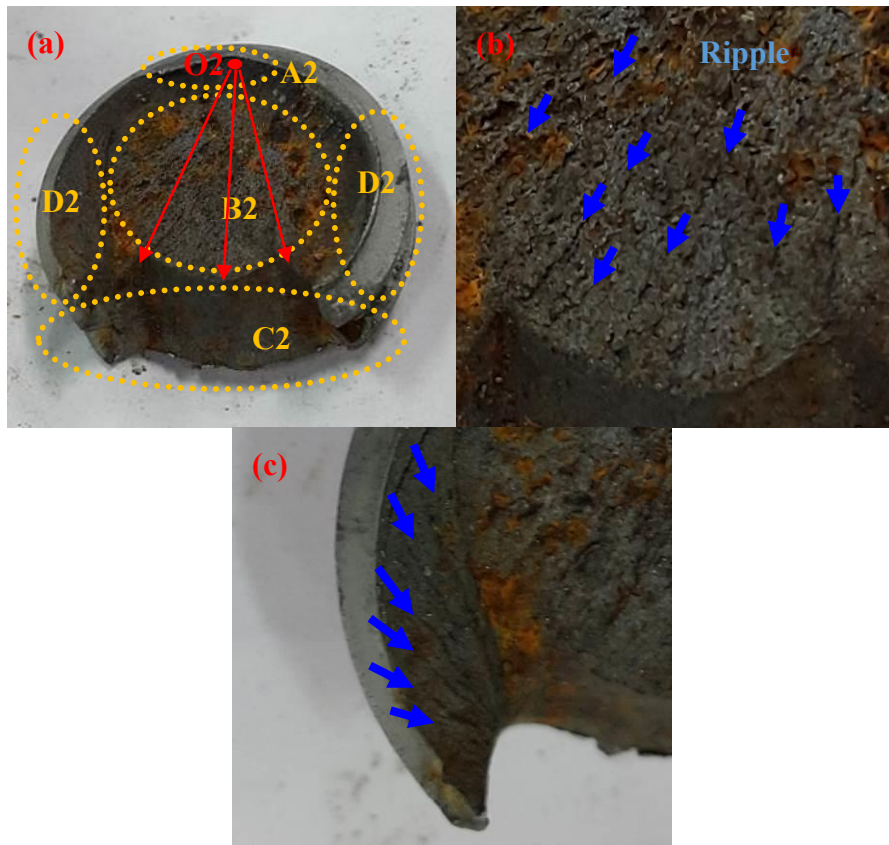
圖 3(a)為 JIS B1051 12.9 系列的螺栓斷口，亦先區分從螺栓上方邊緣為斷裂起源區(A2 區)，中間區域的裂紋成長區(B2 區)，以及螺栓下方的最

終拉斷區(C2 區)；與 10.9 系列螺栓相似，可發現從斷裂起源區(A2 區)上方邊緣 O2 處至最終拉斷區(C2 區)有放射方向性裂紋形成，但在最終拉斷

區與平坦斷面呈現較大的傾斜角約 65° ，其最終拉斷面涵蓋約 2 個螺牙高度，相較 10.9 系列螺栓的最終拉斷情形，12.9 系列斷裂面的傾角較大且劇烈。而在巨觀表面目視檢查部份，與 10.9 系列螺栓斷裂情形相似，於螺栓上方斷裂起源區(A2 區)並無貝殼紋(clamshells)存在，這代表 12.9 系列的螺栓的初始斷裂可能亦非腐蝕造成。接著在裂紋成長區(B2 區)的觀察，僅發現裂紋成長造成之漣漪紋(ripples)而無撕裂脊(Tearing ridges) 如圖 3(b)

所示；另外，在裂紋成長區(B2 區)與最終拉斷區(C2 區)的兩側區(D2)屬於最終失穩斷面，從圖 3(c)可發現 12.9 系列螺栓的螺旋狀龜裂漣漪軌跡十分明顯，應為扭矩作用下之結果，故可推論 12.9 系列螺栓的降伏強度及抗拉強度雖較 10.9 系列螺栓高，但因延展性相對較差，若當外應力超過該螺栓的降伏強度及抗拉強度值時，有可能 12.9 系列螺栓會較 10.9 系列螺栓更快劇烈及完全斷裂^[3-4]

圖 3 (a)JIS B1051 12.9 系列的螺栓斷口，(b) B2 區僅下方有裂紋成長造成之漣漪紋(ripples)，(c) D2 區為扭矩作用下之螺旋狀龜裂漣漪軌跡。

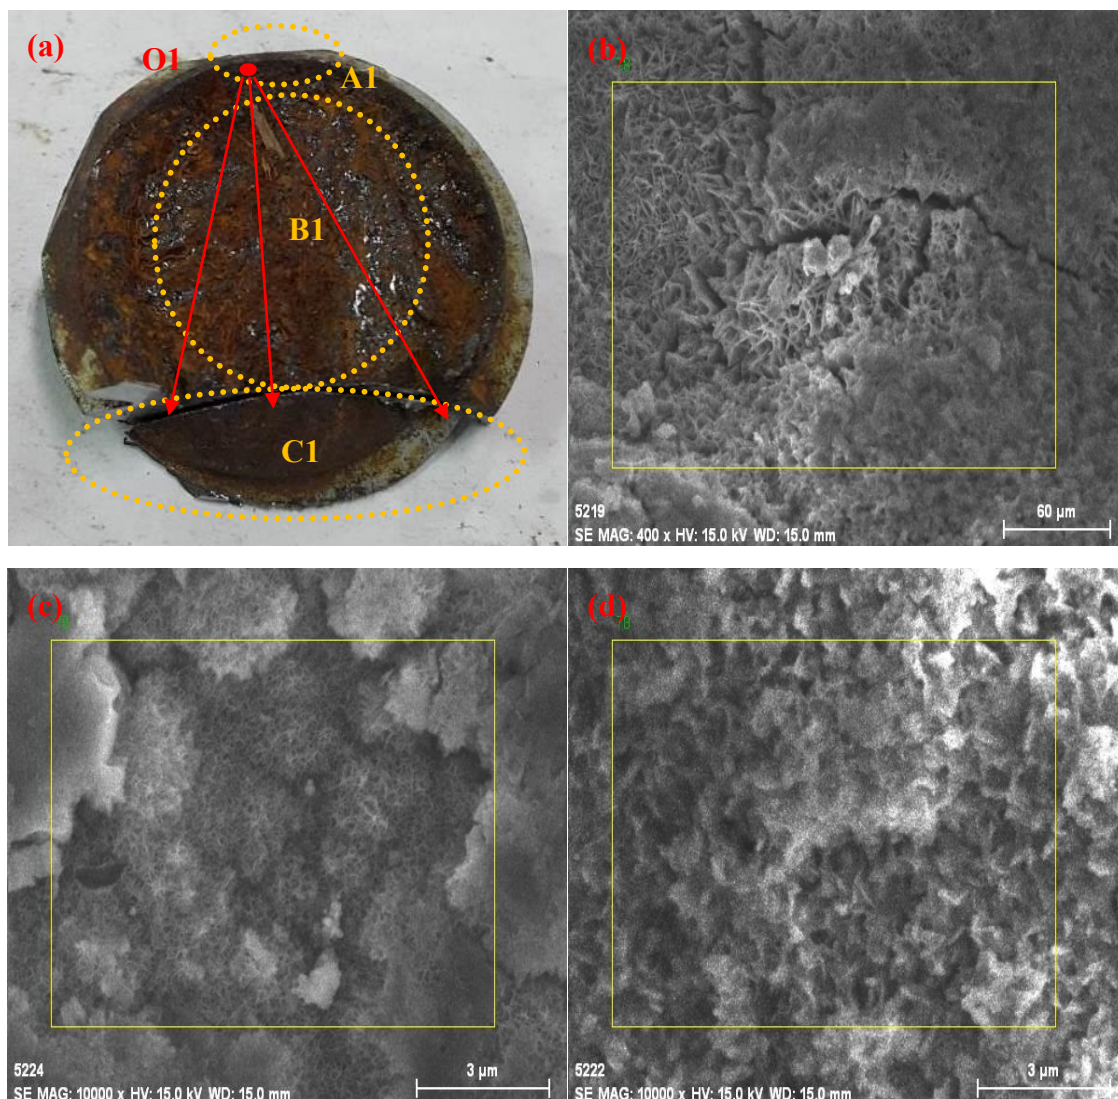
圖 4(a)為 10.9 系列螺栓斷口全貌，而圖 4(b)則為螺栓斷口上方邊緣的斷裂起源區(A1 區)SEM 圖，由於螺栓受力狀態主要為颱風所造成的外加力矩形態，故在觀察 10.9 系列螺栓外觀無明顯外

部造成的缺陷後，可推論其破裂起始點應發生於最終拉斷區(C1 區)之相對方向；而在 A1 區域靠近斷口外側邊緣約 $50\mu\text{m}$ 的 O1 點附近，除了顯示出平整之凹槽形狀(dimple)的延性斷裂面外，亦發現 dimple 破壞的斷裂紋，故推測此 O1 點附近可

能為裂紋起始處，也是螺栓因過載應力超過降伏強度的證據。然而在裂紋成長區(B1 區)SEM圖 4(c)中，相對於斷裂起源區(A1 區)，此區域更顯示出高低不平的凹槽形狀(dimple)延性斷裂面，其均勻的凹口直徑分佈約 300 nm，但無 dimple 破壞的斷裂紋，故此區域應僅為裂紋持續成長所造成。10.9 系列螺栓本身延性較佳，dimple 分佈較廣且高低不平。最後在最終拉斷區(C1 區)的觀察如圖 4(d)，此區域亦以 dimple 的延性斷裂面為主，但後期因剩餘截面積不足所造成的快速斷裂，所以可能會造成相對裂紋成長區(B1 區)有較大凹口直徑的 dimple 形態，其均勻的直徑分佈約 1 μ m^[4]。

圖 4 (a) JIS B1051 10.9 系列螺栓斷口全貌，(b) A1 區邊緣約 50 μm 的 O1 點附近，凹槽形狀(dimple)延性斷裂面及 dimple 破壞裂紋，(c) B1 區 dimple(凹口直徑約 300 nm)比 A1 區 dimple 相對有較大的高低起伏，(d) C1 區 dimple(凹口直徑約 1 μm)比 B1 區 dimple 凹口直徑相對較大。

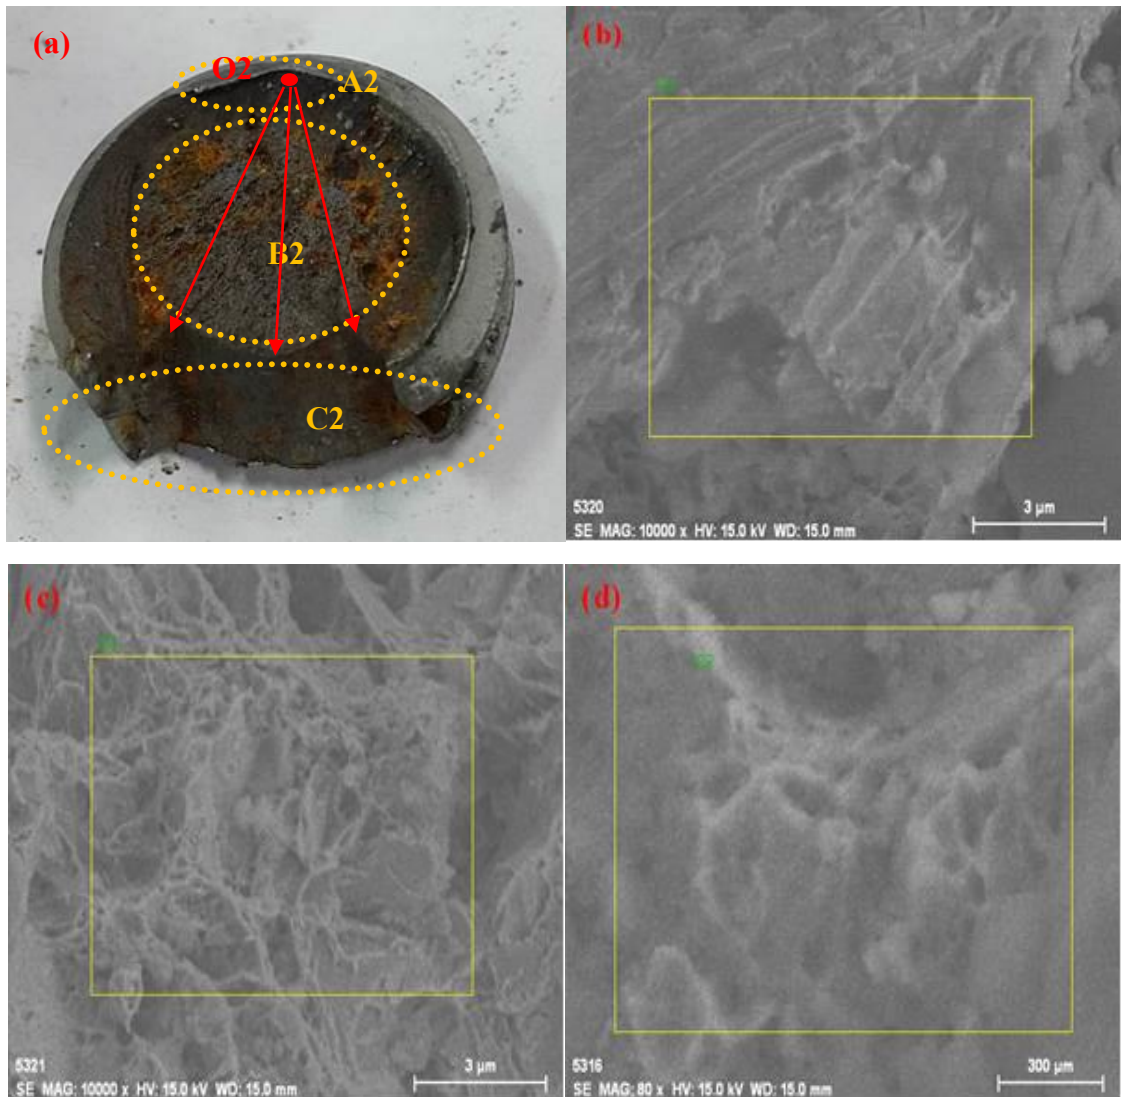
圖 5(a)為 12.9 系列螺栓全貌，相似於 10.9 系列螺栓為受颱風所造成的外加力矩的破壞情形，然而在 12.9 系列螺栓本身外觀無明顯外部的缺陷下，故亦可以推測其破裂起始點應發生於最終拉斷區(C2 區)之相對方向；然而在 A2 區域靠近斷口外側邊緣約 90 μ m 的 O2 點附近，從圖 5(b)SEM 中可發現出反覆擠壓面形成的磨損痕跡(abrasion marks)，除了上面有方向一致的平行條紋外，亦發現有朝向最終拉斷區的方向性破壞的斷裂紋，故推測此 O2 點附近可能為裂紋起始處，也是螺栓因過載應力超過降伏強度的證據。因在此區域較無 dimple 存在，可能是因為 12.9 系列螺栓較 10.9 系列螺栓有較高降伏強度、抗拉強度，但相對延性較低，故較無 dimple 的產生。然而在 12.9 系列螺栓裂紋成長區(B2 區)的 SEM 圖 5(c)中，可發現不同於 10.9 系列螺栓裂紋成長區(B1 區)之凹口直徑大小均勻的 dimple，此區多為大小不均勻且直

徑大小約 500 nm~ 3 μ m 的 dimple，有可能是 12.9 系列螺栓本身材料含較多不同元素，故在材料機械性質較不一致下所造成。最後在最終拉斷區(C2 區)的觀察如圖 5(d)，此區域 dimple 的延性斷裂面可能也是因剩餘截面積不足而快速斷裂，所以 dimple 的形態相對 B2 區更不明顯^[4]。

圖 5 (a) JIS B1051 12.9 系列螺栓斷口全貌，(b) A2 區邊緣約 90 μm 的 O2 點附近，反覆擠壓的磨損痕跡(abrasion marks)及破壞的裂紋，(c) B2 區為凹口直徑約 300 nm~ 3 μm 的 dimple，(d) C2 區 dimple 比 B2 區 dimple 的形態相較不明顯。

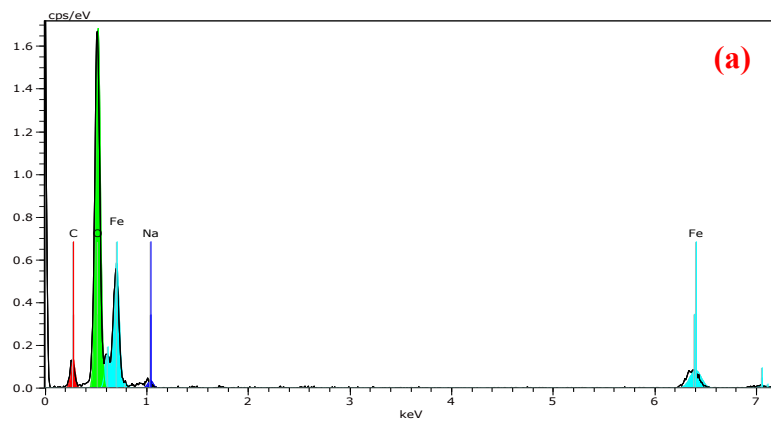
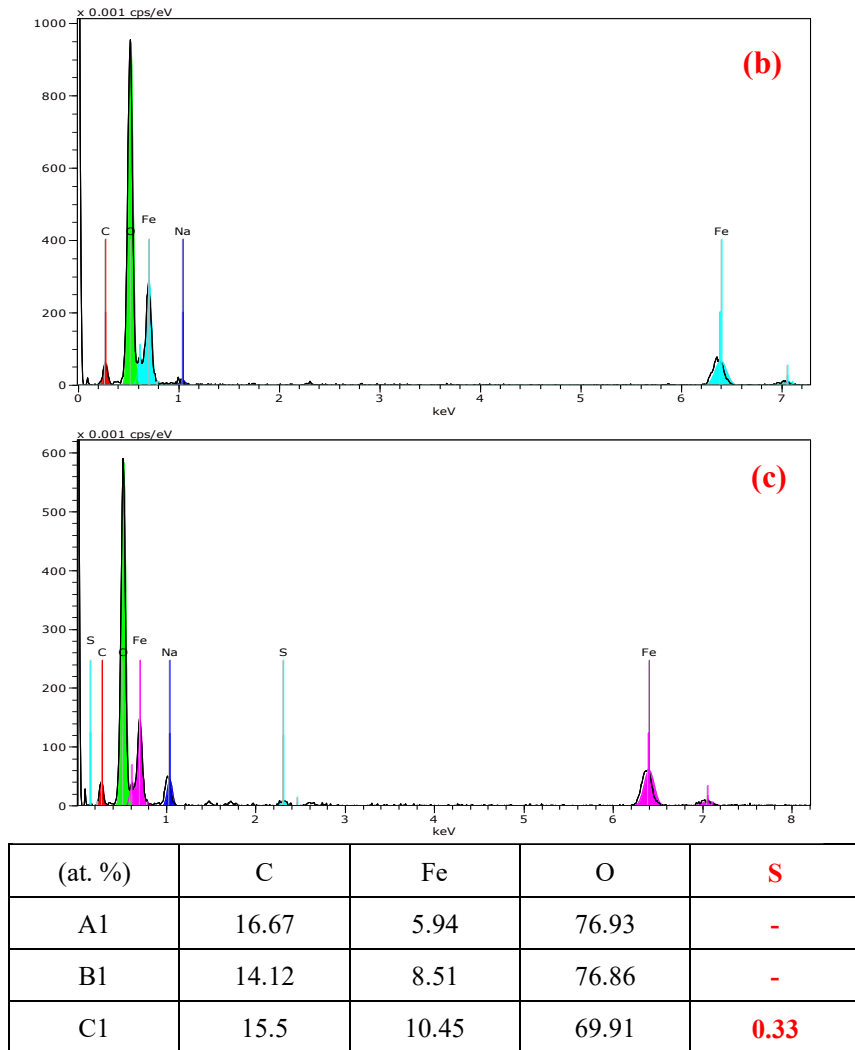
圖 6(a)~(c)為 10.9 系列螺栓斷裂起源區(A1 區)圖 4(b)、裂紋成長區(B1 區)圖 4(c)、最終拉斷區(C1 區)圖 4(d)的材料元素成份定性分析。10.9 系列螺栓主要合金元素以 Fe 含量約 5.94~10.45 at.% 和 C 含量約 14.12~16.67 at.% 為主，而其他合金元素則為 Na 含量約 0.46~3.83 at.%；其中值得注意的是在最終拉斷區(C1 區)發現腐蝕元素 S 含量約 0.33 at.%，但因所發現的量十分小，且不在螺栓斷裂起源區(A1 區)，故推論應不是腐蝕元素 S 造成螺栓初始斷裂的發生。

圖 6 10.9 系列螺栓斷裂(a)起源區(A1 區)、(b)裂紋成長區(B1 區)、(c)最終拉斷區(C1 區)材料元素成份定性分析，合金元素以 Fe、C 為主，另含微量 Na，在 C1 區發現微量腐蝕元素 S 含量約 0.33 at.%。

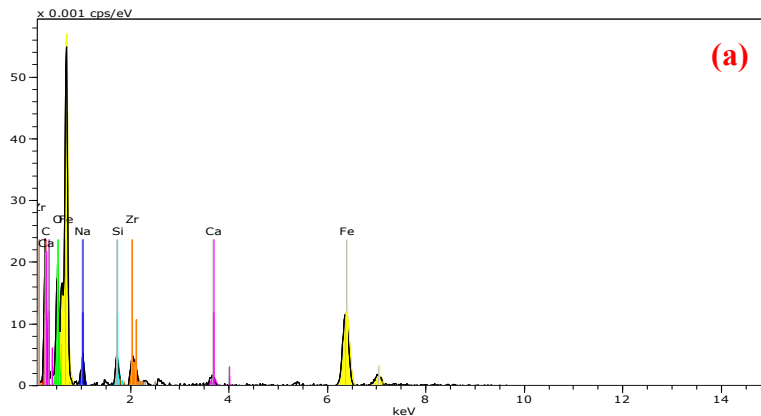
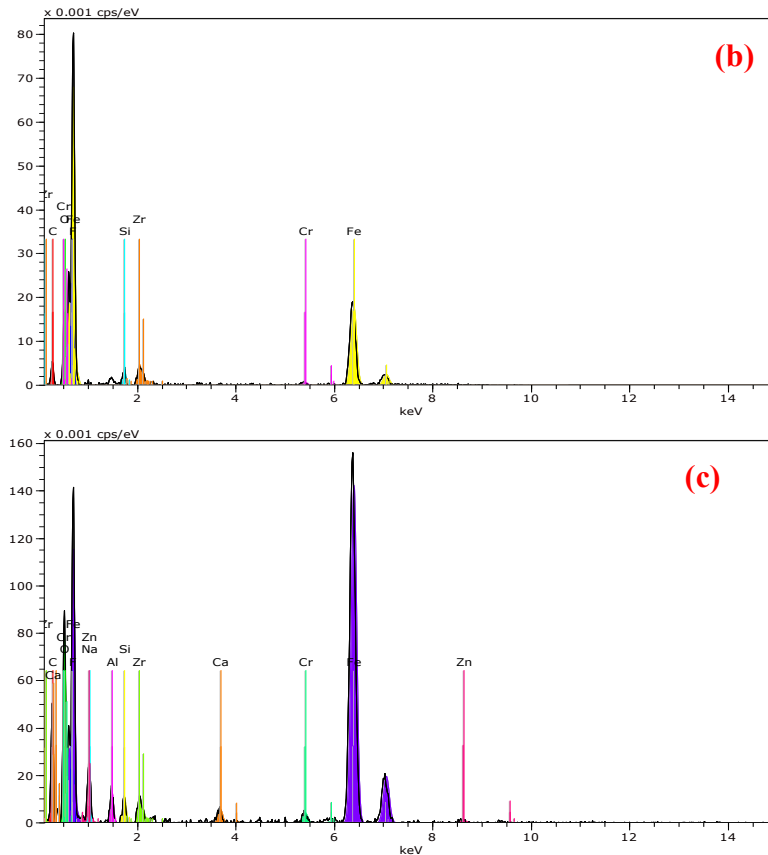
圖 7(a)~(c)為 12.9 系列螺栓斷裂起源區(A2 區)圖 5(b)、裂紋成長區(B2 區)圖 5(c)、最終拉斷區(C2 區)圖 5(d)的材料元素成份定性分析。12.9 系列螺栓相較於 10.9 系列螺栓含有更多合金元素，在 12.9 系列螺栓主要合金元素以 Fe 含量約 32.64~41.21 at.% 和 C 含量約 34.58~38.58 at.% 為主，而其他的微量合金元素則包括 Na、Si、Ca、Zr、Cr、Al、Zn...等，其含量範圍約 0.4~1.81 at.%；因在螺栓斷裂起源區(A2 區)未發現腐蝕元素 S 或 Cl 的存在，故推論應不是腐蝕因素而造成螺栓的初始斷裂發生。

圖 7 12.9 系列螺栓斷裂(a)起源區(A2 區)、(b)裂紋成長區(B2 區)、(c)最終拉斷區(C2 區)材料元素成份定性分析，合金元素以 Fe、C 為主，另含微量 Na、Si、Ca、Zr、Cr、Al、Zn...等。
