海氣象觀測塔螺栓斷裂原因分析 Failure Analysis of the Bolt Fracture in the Met Mast

¹ 中國鋼鐵股份有限公司 綠能與系統整合研發處

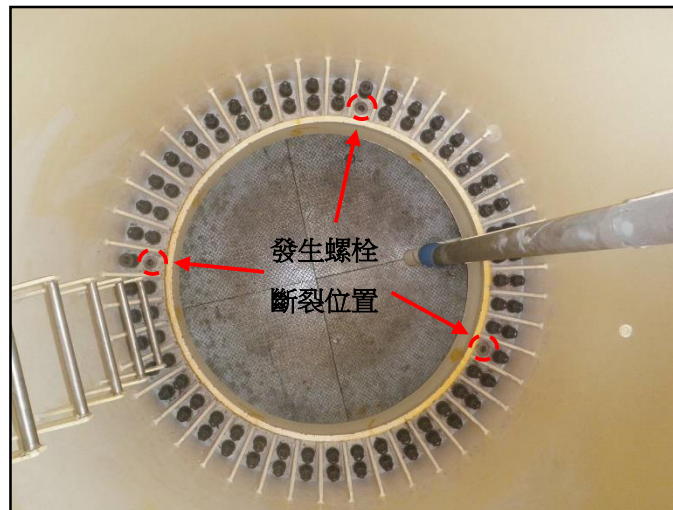
圖 1 為第一次發現螺栓斷裂時之螺栓位置分布，共有 3 根發生斷裂，發生之位置並無集中於

圖 1 海氣象觀測塔塔架本體上段與中段法蘭連接處螺栓斷裂位置外觀。

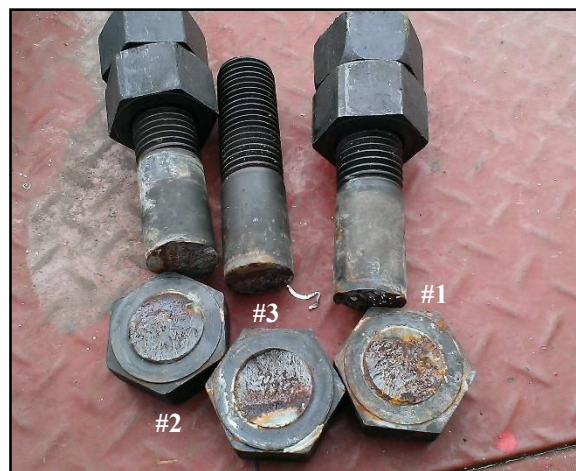
特定某側，於更換所有舊螺栓前，發現另有一根螺栓發生斷裂，圖 2 為 3 隻斷裂螺栓及螺帽之外觀。未發生斷裂之螺栓及其配件外觀如圖 3 所示，由一支螺栓、2 個螺帽及 1 片墊片所構成，螺栓直徑為 1.5 英吋。原始設計應為 2 片墊片，然因安裝前發現螺栓長度較原有設計圖要求之尺寸為短，導致於安裝時、靠近螺栓頭側之墊片被捨棄不用。螺栓之材質依照 ASTM A490 Type I，由廠商製作成形、熱處理後，送至下游廠商進行磷酸鹽皮膜處理，再進行後續之安裝。

圖 2 現場取下斷裂螺栓之外觀及其編號。

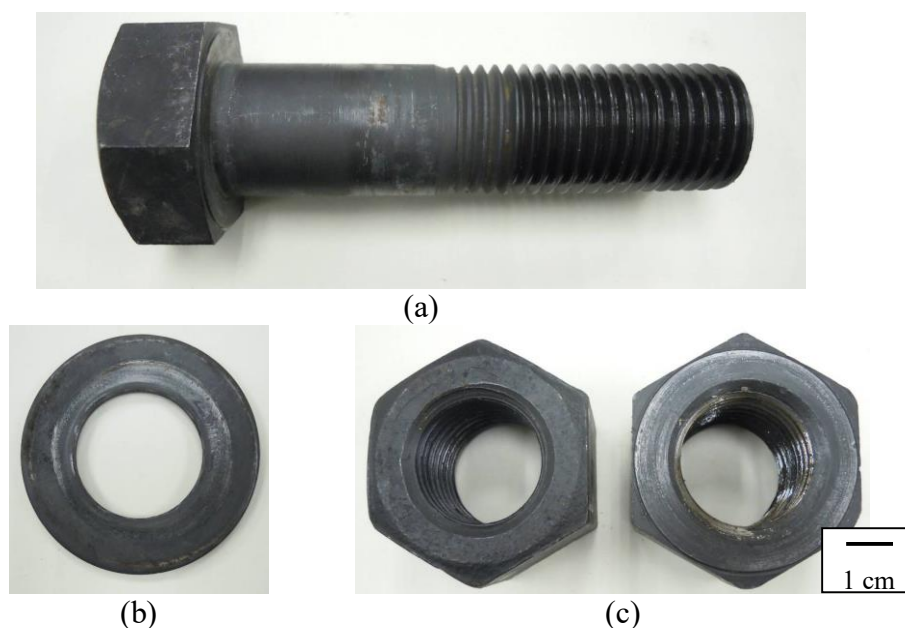
圖 3 螺栓及其配件外觀 (a)螺栓 (b)墊片 (c)螺帽。
Figure 3 Appearances of the bolts and accessories (a)bolt, (b)washer, and (c)nut.

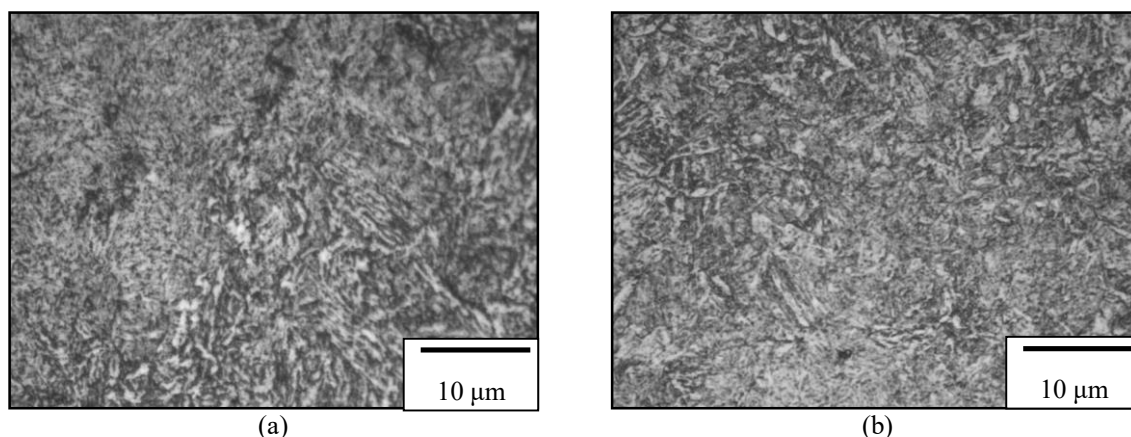
HRC 41.0 與 41.1，且於截面上不同區域之分布值亦無明顯之差異，雖較規範值之 HRC 39 略高，但差異不大，故大致上可視為材質並無明顯之機性異常之現象發生。圖 4 為#2 及#3 螺栓之 OM 金相觀察結果，兩者均呈現回火麻田散鐵組織，屬於正常之 A490 金相形貌^[2]。由上述材質之分析結果顯示，斷裂螺栓之成分、機械及冶金性質並無明顯異常現象發生。

圖 4 不同編號螺栓之金相觀察結果 (a)#2 (b)#3。

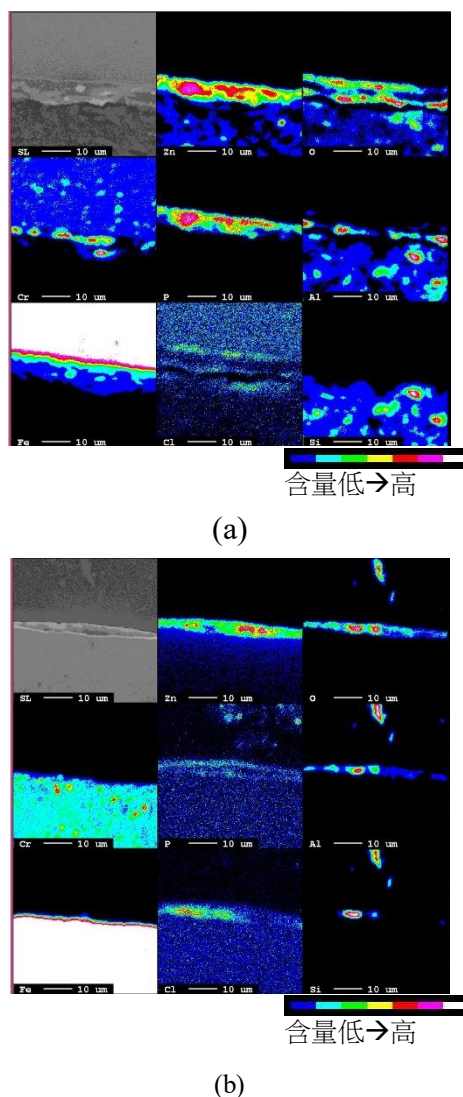
由廠商告知此螺栓於加工、熱處理程序後，於表面曾施作磷酸鹽皮膜處理，為了確認此製程及其皮膜之厚度，遂擷取螺栓之截面進行近表面處之 SEM 觀察，並利用 EPMA 進行成分分析。一般而言，磷酸鹽皮膜層之組成為磷酸鋅鐵，由圖 5 之分析結果中可明顯觀察到表面為富 Zn、O、P，且 Fe 含量自外表面往內遞減，此即為典型的磷酸鹽皮膜組成，其厚度約為 5~10 μm，另外，於此層中亦可發現有 Al、Si、Cl 等元素富集的現象。雖然此法蘭接頭位於塔架之內部，然此處並非完全封閉之空間，加上測風塔位於外海處，故研判來自外界環境之 Cl 離子或粉塵仍可進入此處，進而附著於螺栓表面之磷酸鹽皮膜上或與其發生反應。

圖 5 不同編號螺栓近表面處之截面 EPMA 成分分析結果 (a)#2 (b)#3。
Figure 5 EPMA mapping results of the cross section near the surface for different designation bolts (a)#2, (b)#3.

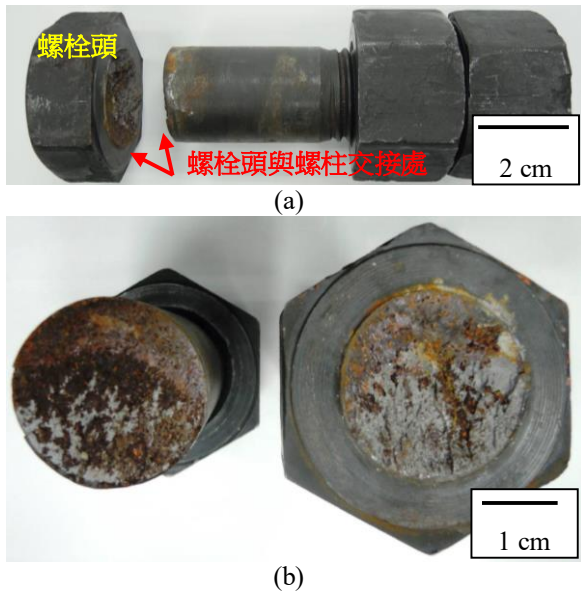
二支螺栓之斷裂處均位於螺栓之螺帽頭與螺柱之交接處(圖 6(a)、圖 7(a)中紅色箭頭所指處)，另外，於圖中破斷面的下方處均可觀察到金屬色之裸材，且呈現快速破斷之山形紋(圖 6(b)、圖 7(b))，研判下方為最後拉斷之位置，換言之，破斷面上方即為破裂起始之位置。

圖 6 編號#2 之斷裂螺栓外觀 (a)側面圖 (b)破斷面上視圖。
Figure 6 Appearances of #2 failed bolt (a)side view, (b)top view.

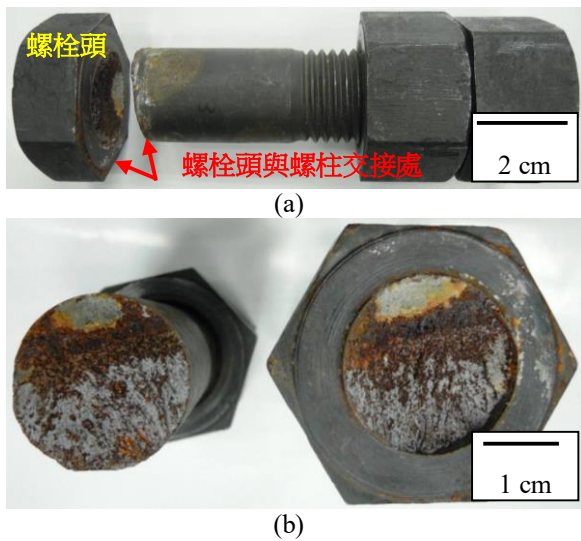
圖 7 編號#3 之斷裂螺栓外觀 (a)側面圖 (b)破斷面上視圖。
Figure 7 Appearances of #3 failed bolt (a)side view, (b)top view.

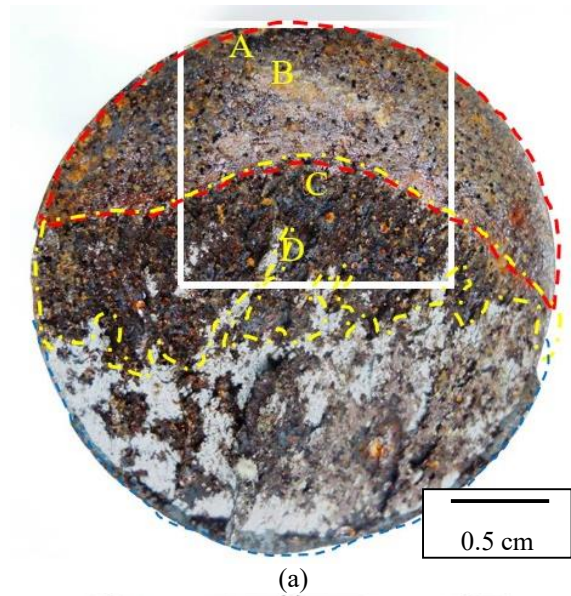
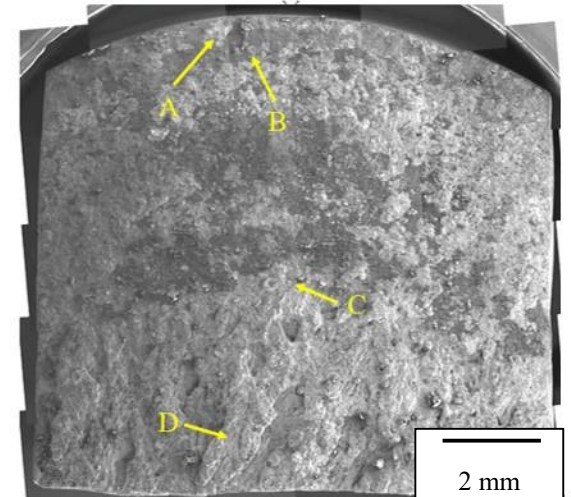
圖 8(a)為#2 螺栓於螺柱端破斷面觀察，可明顯觀察到上方如下弦月形區域(紅色虛線區域)、中間呈較深色之腐蝕生成物區(黃色虛線區域)，以及下方金屬色裸材區(藍色虛線區域)等三部分。其中，上方之起始區呈現於扭力-扭力或扭力-壓縮狀態下，於高應力集中條件下之疲勞破裂形貌^[3]。進一步擷取圖 8(a)中之白線區域進行 SEM 觀察，如圖 8(b)所示，可觀察到表面覆蓋明顯之腐蝕生成物，分別針對圖中破斷面不同位置進行

圖 8 編號#2 螺栓之破斷面觀察 (a)巨觀觀察 (b)圖(a)白線區域內之 SEM 觀察結果。
Figure 8 Micrographs of fracture surface for #2 failed bolt (a)digital camera photo, and (b)SEM photo in white-line region of Fig. 8(a).

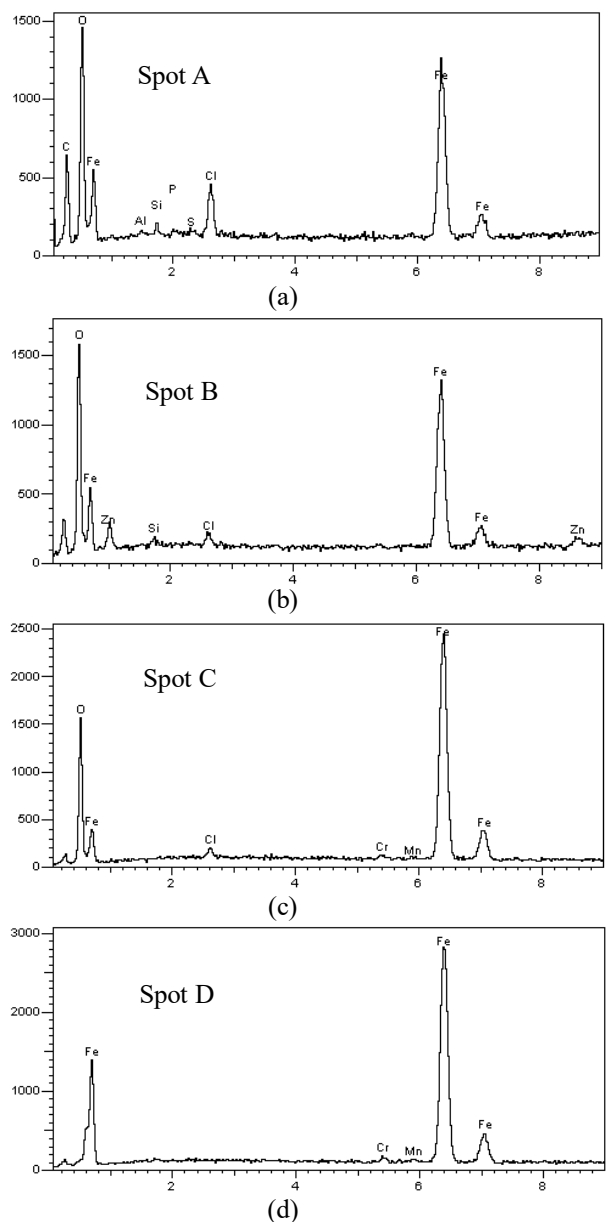
EDS 微區成分分析(點 A~D)，結果如圖 9 所示，其中，A、B 二點位於起始之平整破斷區域內，靠近表面之 A 點處之 EDS 分析主要為 O、Fe、C、Cl，另有少量之 Si、Al、P、S 等元素(圖 9(a))，其中，高濃度之 Cl 顯示此處應已明顯受到來自海上環境之腐蝕因子影響，而 Si、Al 等成分應為外界粉塵、砂粒之組成。此外，於 B 點中另可分析到 Zn 元素之存在(圖 9(b))，然於海上環境或螺栓材質中，均無此元素之存在，唯一的可能來源為螺栓表面之磷酸鹽皮膜處理。C 點位於中間呈較深色腐蝕生成物之區域內，EDS 結果中若排除基材原有之 Fe、Cr、Mn 等元素外，僅可偵測到高含量之 O 及少量之 Cl 元素(圖 9(c))，研判主要為材質發生氧化之結果，且並無外界沙塵沈積的現象。D 點乃為呈現金屬原色之區域，其 EDS 結果亦僅分析到材質主要之 Fe、Cr、Mn 等元素(圖 9(d))。由上述分析結果已可確認破斷面上方處為破裂起始位置，屬於疲勞破斷之形貌，另外此區存在著高濃度之 Cl，沙塵之 Si、Al、O 等構成元素，加上中間呈較深色腐蝕生成物之區域，推測破裂型態為腐蝕疲勞；而最後帶有金屬裸材之區域，乃因上述之裂紋傳播後導致螺栓尚存之截面積縮小，因無法承受應力而導致拉斷之結果，故無腐蝕生成物存在。

圖 9 圖 8 中編號#2 螺栓破斷面上不同位置處之 EDS 分析結果 (a)位置 A (b)位置 B (c)位置 C (d)位置(d)。
 Figure 9 EDS analysis results of different spots on the fracture surface of #2 failed bolt (a)spot A, (b)spot B, (c)spot C, and(d)spot D.

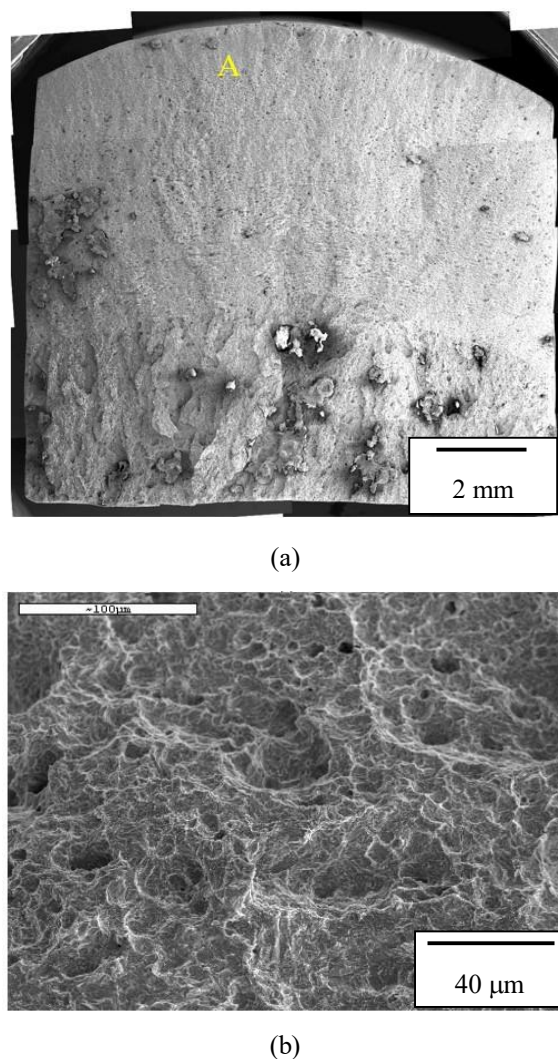
為了進一步瞭解破裂起始位置之破裂形貌，遂以酸洗方式除去表面之腐蝕生成物，其 SEM 觀察結果如圖 10 所示，由圖 10(a)中白線區域之放大圖中，發現表面出現許多凹洞(圖 10(b))，研判乃應為過度酸洗腐蝕物，而侵蝕到基材所造成，此外，並無觀察到明顯之沿晶破裂之形貌，研判此螺栓並無發生氫誘發延遲而導致破裂起始。圖 11(a)為#3 螺栓於螺柱端破斷面外觀，不同區域之破裂類型與螺栓#2 相似，針對破裂起始處之 E、F 位置進行 SEM 觀察，結果如圖 11(b)所示，再分別針對此二處進行 EDS 微區成分分析，結果如

圖 10 編號#2 螺栓破斷面經酸洗去除表面腐蝕物後之 SEM 照片 (a)全貌 (b)圖(a)中 A 點之較大倍率觀察結果。
 Figure 10 SEM photos of #2 failed bolt fracture surface following de-scaling process (a)whole view (b)higher magnitude in spot A.

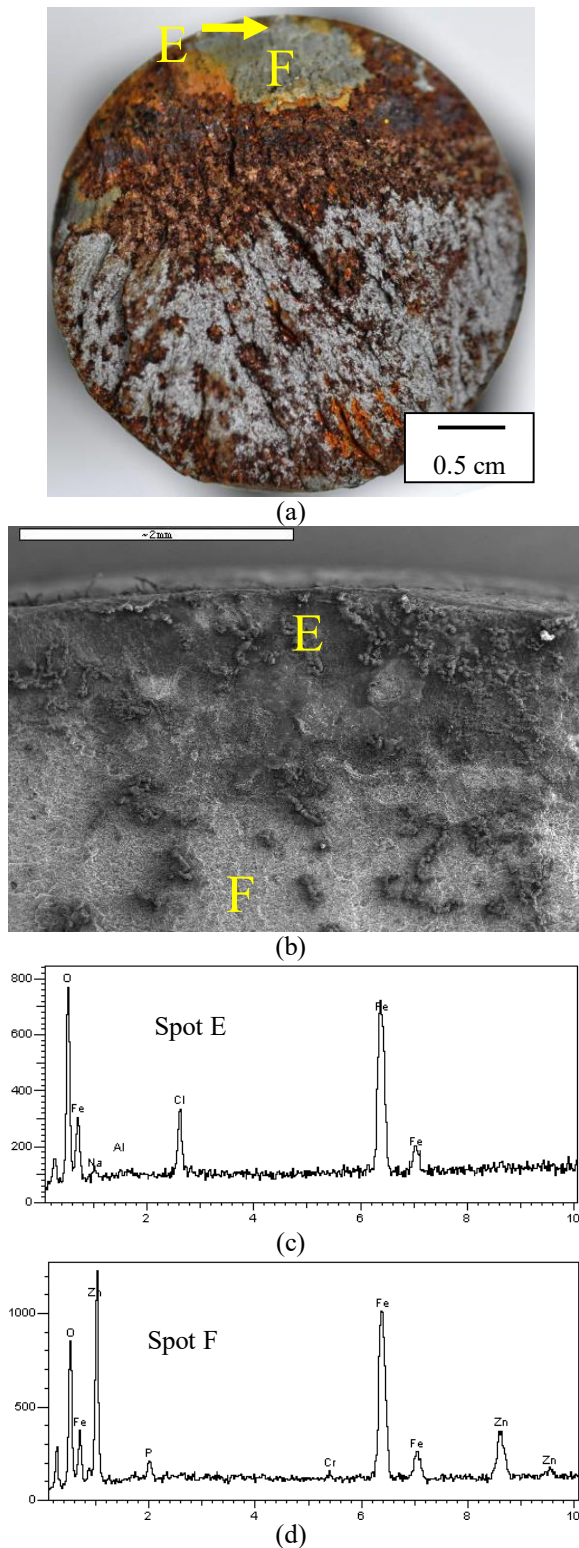
圖 11(c)、(d)所示。破斷區域靠近表面之 E 點處之 EDS 分析主要為 O、Fe、Cl、Na(圖 11(c))，其中高濃度之 Cl 為來自海上環境之腐蝕因子。而於圖 11(a)中呈現橢圓區域內之 F 點，則可分析到高濃度之 Zn、P、O 元素(圖 11(d))，由此再度證實了先前假設上述元素之來源為螺栓表面之磷酸鹽皮膜處理製程。

圖 11 編號#3 螺栓之(a)破斷面觀察、(b)SEM 觀察及(c)E 點與(d)F 點之 EDS 分析結果。

此案之破裂主因乃因螺栓於製造時即有裂縫產生，此應力集中處乃成為後續腐蝕疲勞發生之起始位置，屬於加工不當或製程瑕疵。然無法得知廠商之確切製程，無法進一步推斷安裝前即發生裂縫的真正原因。由於新更換之螺栓於安裝前已經過 100%之 NDT 全檢，故應無短時間發生異常斷裂之疑慮，但對於已換下之舊有螺栓，仍建議應提高 NDT 檢測比率，以確認此批螺栓之品質
