防蝕工程

重油煤裂工廠之一氧化碳鍋爐水幕爐管破損分析 Failure analysis for CO-boiler tube in a residue catalytic cracking unit

吳正翔¹、施建宇¹、蔡文達*¹

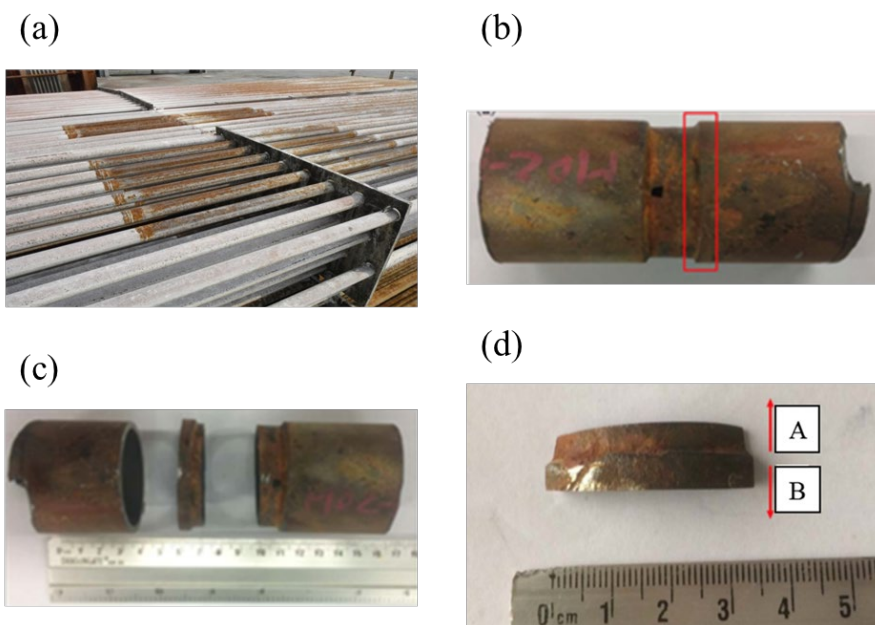
本案所分析之熱交換管是從如圖 1(a)之管束取下，在圖 1(b)的中央部位可以發現有管壁減薄以及破孔的現象，此一部位與支撐版接觸。使用砂輪切割機，將爐管切割成適當尺寸(如圖 1(c)、(d))，以方便後續觀察及分析。以掃瞄式電子顯微鏡(Scanning Electron Microscope, SEM)針對破斷橫截面進行形貌觀察，輔以能量散射質譜儀(Energy Dispersive Spectrometer, EDS)及 X 光繞射分析儀(X-ray Diffractometer, XRD)進行成分半定量與腐蝕產物結構鑑定。

以輝光放電質譜(Glow Discharge mass Spectroscopy, GDS)進行合金成分分析，結果顯示如表 2(a)，與 ASTM A213 - T11 低碳鋼相符。使用游標卡尺從圖 1(d)之環狀試片量測爐管管壁厚度，未發生破損之管壁厚度為 3.0mm，而與支撐版接觸發生破管之部位，其管壁發生不均勻縮減，厚度範圍約 1.0~2.8 mm。

圖 1 爐管巨觀觀察
 (a) 一氧化碳鍋爐內之熱交換水幕爐管及支撐板。
 (b) 中央縮減區及破孔位置之巨觀觀察。
 (c) 爐管中段切割示意圖。
 (d) 破孔區域之上端裁切，(b)圖中框選位置。

Figure 1 Macroscopic images of the failed boiler tubes.
 (a) Heat exchange tubes and supporting plates in a CO boiler.
 (b) Photograph showing the damaged tube at the location with severe corrosion.
 (c) Photograph showing the parts of the failed tube after cutting
 (d) The part sectioned from the enclosed area in (b).

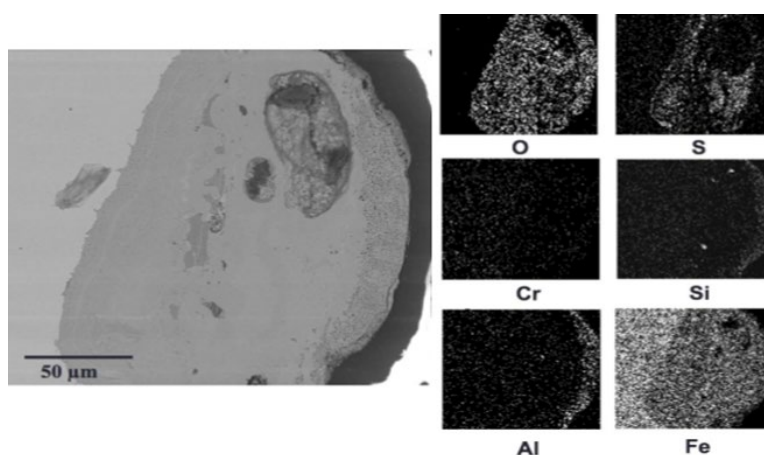
將爐管切割、鑲埋、研磨及拋光等處理後，使用 SEM 觀察其爐管銹皮之橫截面，結果示於圖 2。在鄰近基材處之銹皮較為緻密，外層有顆粒狀之物質存在。以 EDS 進行元素分布(Mapping)分析，可見知腐蝕產物除了氧化物之外，還有硫化物生成，顯示在一氧化碳鍋爐的操作氣氛中含有硫元素或其化合物存在，使氧化及硫化反應可以同時發生。

從圖 2 中 EDS mapping 分析結果可以發現在銹皮外層有 Al 及 Si 等元素的訊號，進一步在高倍率之 SEM 影像及 EDS 點分析的結果確認在銹皮外層中有 SiO₂ 和 Al₂O₃ 的顆粒嵌入其中。經與產線人員確認，SiO₂ 和 Al₂O₃ 顆粒是發生破管區域之上游製程常用的催化劑載體。

圖 2 爐管殼側之銹皮 SEM 影像及 EDS Mapping 分析
 Figure 2 SEM micrograph showing the image of shell side scale and the results of EDS mapping.

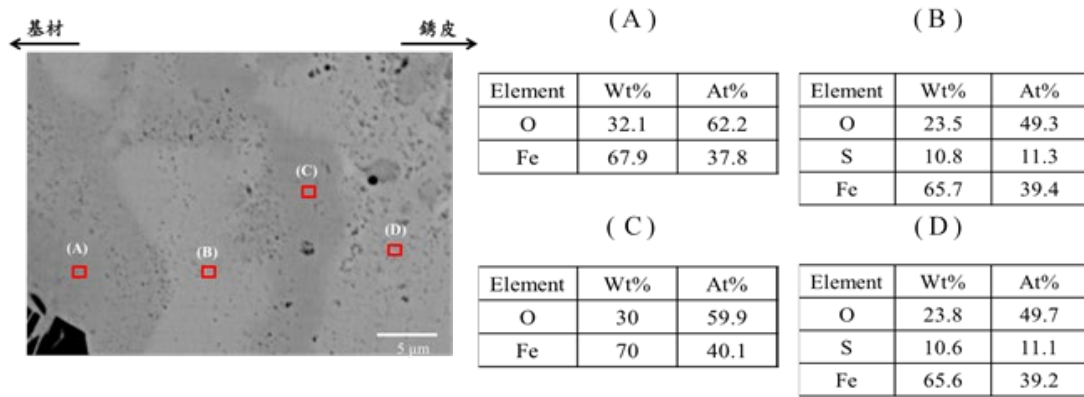
以 SEM 背向散射電子(BSE)模式觀察銹皮，可以發現有層狀影像明顯對比的情形(如圖 3 所示)，進一步利用 EDS 進行化學成分分析，可以發現圖 3 中暗色區域純粹為氧化物，而亮色區域則含有硫化物。此結果顯示此熱交換管同時發生高溫氧化與高溫硫化的現象，且氧化物與硫化物交替生成。層狀之氧化物與硫化物的交替生成的

反應機制在文獻上已有一些討論^[3-7]，本案所觀察到的現象與爐體中含硫氣體的分壓不穩定且隨時間變動有關。

圖 3 SEM 影像顯示殼側銹皮層狀腐蝕產物組織，以及其上標示位置之 EDS 分析結果。
 Figure 3 SEM micrograph showing the layered structure of corrosion product, and the corresponding EDS results of the spots marked in the SEM micrograph.

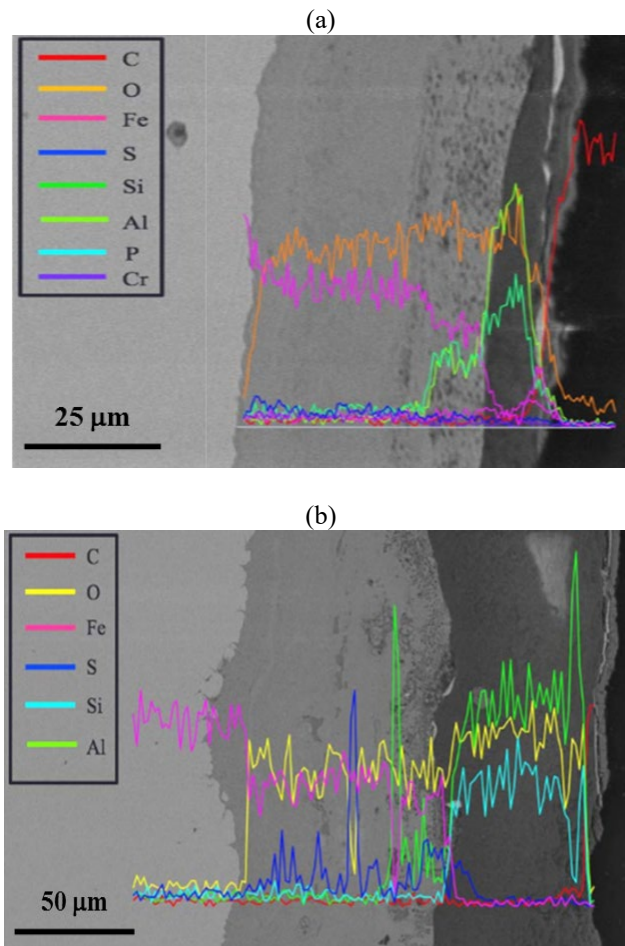
為比較破損區域腐蝕產物及與均勻腐蝕區之差異，使用 SEM 及 EDS 觀察圖 1(d)中管壁縮減區域(A 側 與支撐架接觸)與沒有縮減區域(B 側)，其結果示於圖 4。此結果顯示若管壁沒有與支撐架接觸，則腐蝕銹皮較厚；而與支撐架接觸的 A 側，而 EDS 結果顯示，銹皮中含有 SiO₂ 和 Al₂O₃ 顆粒的體積比相對較高，此與交換管/支撐架接觸部位之幾何形狀或許有利於 SiO₂ 和 Al₂O₃ 顆粒的沈積有關。另外，因為 SiO₂ 和 Al₂O₃ 顆粒的硬度較氧化鐵高，當管壁與支撐架因為震動而發生磨擦時，堆積的催化劑顆粒將加速材料的磨損，使材料壽命降低。

圖 4 爐管中央區殼側銹皮 line - scan 分析結果
 (a) 破孔上方腐蝕不均勻之減薄區 (A 側)。
 (b) 破孔上方之腐蝕均勻區 (B 側)。

Figure 4 SEM micrograph showing the deposition of the catalyst carriers in the middle shell side scale results of EDS Mapping.
 (a) Non-uniform corrosion above cracking area (A side)
 (b) Uniform corrosion above cracking area (B side)

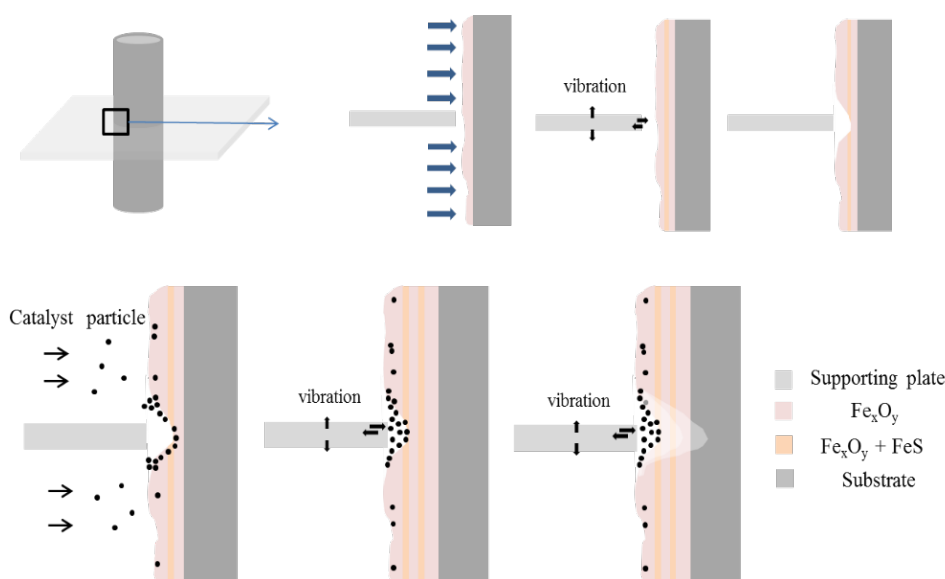
先，在爐管未發生腐蝕前，如圖 5(a) 所示，爐管外壁未碰觸到支撐板。經過一段時間後，如圖 5(b) 所示，爐管表面發生氧化，氧化層隨時間逐漸增厚，直到碰觸到支撐板。由於處在高壓氣體流動之環境下，支撐板和爐管發生磨擦，使接觸區之銹皮發生剝落。在此同時，氣氛中所含之催化劑粉末(氧化矽及氧化鋁)亦隨氣體吹向爐管表面，並附著於其銹皮上，如圖 5(c) 所示。而在支撐板附近，催化劑粉末發生堆積，並且有些許粉末進入銹皮與支撐板間之縫隙，由於粉末之硬度相對於爐管表面較高，因此在支撐板與爐管表面摩擦時，會加速爐管表面的磨耗。隨著時間增長，爐管管壁在高速氣流吹動下，表面不斷受支撐板及堆積之催化粉末摩擦作用，支撐板與爐管表面之空隙持續增大，因此更多催化粉末向內堆積，進而促使磨耗速率持續上升。在此循環之下，壁厚不斷減薄，直至無法承受與支撐架的碰撞，發生破裂。

圖 5 水幕爐管之破孔機制示意圖
 (a)未發生腐蝕時(支撐架與爐管未接觸)
 (b)破管發生前期(支撐架與爐管接觸)
 (c)破管發生中後期(觸媒粉吹入並堆積)

Figure 5 Schematic diagram showing the main steps of failure mechanism.

- (a) Initial stage (before operation)
 (b) Intermediate stage (scale formation in contact with the supporting plate)
 (c) Latter stage (deposition of catalyst carriers and erosion between the tube and the supporting plate)
