## 汽車引擎蓋掛耳熱處理淬裂研究 Investigation on quenching cracks for automobile hood hook in the heat treatment process

許曉弘\*<sup>1</sup>、林守杞<sup>1</sup>、王博正<sup>2</sup>

<sup>1</sup> 中國鋼鐵股份有限公司 綠能及系統整合研究發展處

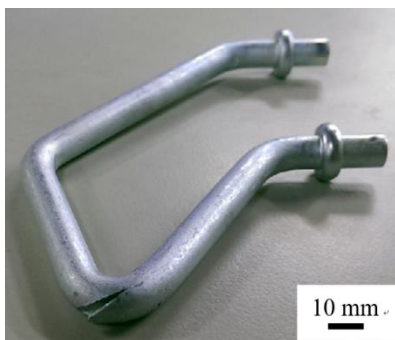
汽車部件業者採用 SAE 1541 線材生產汽車引擎蓋掛耳，其生產製程為：線材→球化→酸洗→磷酸鹽皮膜→精抽→折彎加工→週波調質熱處理→電鍍→組裝。在品管檢驗中，熱處理後會進行染色滲透探傷抽檢，確認部件加工品質。某量產批次發現，在折彎處存在縱向裂紋，觀察開裂形貌疑似熱處理淬裂<sup>[1]</sup>，如圖 1 所示。本研究遂針對引擎蓋掛耳失效樣品，進行破損分析與正常件比對，以期能釐清產生開裂的原因，並提供改善措施協助客戶順利生產。

圖 1 引擎蓋掛耳破裂樣品外觀照。  
Figure 1 Appearance of cracked hood hook.

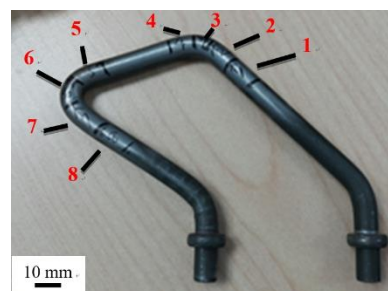
圖 2 引擎蓋掛耳 NG 件金相取樣位置。  
Figure 2 Metallographic sampling position of NG hood hook.

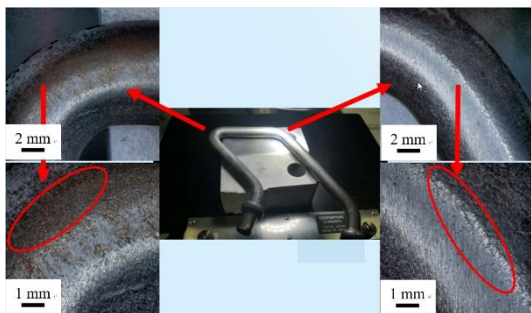
利用立體顯微鏡進行不良 NG 樣品的外觀檢查，觀察兩個折彎處有無裂縫，如圖 3 所示。從外觀上可發現，在兩個折彎處，也就是圖 2 的位置 2、位置 3 與位置 6 的地方表面品質不佳，有許多微小孔洞，並有疑似淬裂縱向裂縫，如圖 3 紅色圈圈處。

圖3 NG 樣品外觀檢查。  
Figure 3 Inspection for appearance of NG sample.

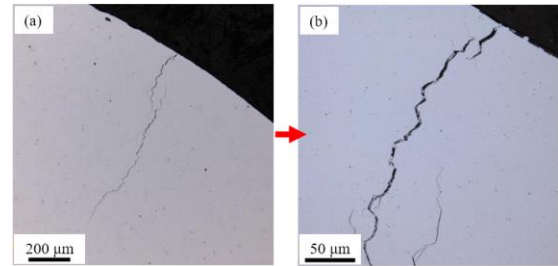
將樣品依不同部位裁切，製作 1~8 組金相樣品，圖 4 為 NG 樣品右側折彎大 R 處拋光後未腐

蝕之橫截面觀察，裂縫呈 zigzag 狀，為典型淬火過程之淬裂形態<sup>[4]</sup>，裂縫附近並無明顯夾雜物或不純物，表示鋼材表面內部清淨度良好，可先排除鋼材內部介在物引起的淬裂因素。

圖4 NG 樣品右側大 R 處拋光後橫截面觀察。  
Figure 4 Observations of the polished cross-section at right large R area of NG sample.

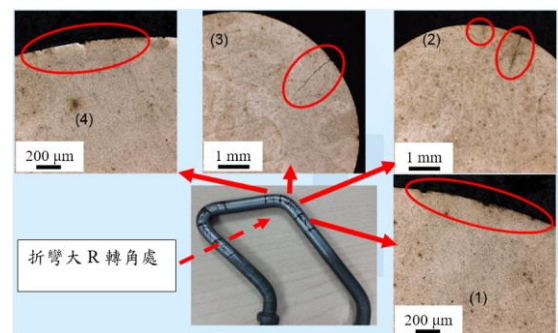
拋光後的樣品施以 Nital 溶液侵蝕，觀察右側大 R 折彎轉角處 4 個位置的橫截金相，如圖 5 所示。位置 2 有 2 處淬裂裂縫，深度約 0.3 mm 與 1.4 mm 位置 3 有 1 處淬裂裂縫，深度約 1.4 mm，此裂縫與位置 2 深度 1.4 mm 的裂縫應是同一條裂縫，淬裂時從位置 2 橫跨到位置 3。圖 6 為 NG 樣品左側折彎小 R 處的橫截面金相圖，在左邊折彎轉角處並無觀察到裂縫，但掛耳的表面品質不佳有孔洞，推測應是酸洗過度造成。

圖5 NG 樣品右側大 R 處的橫截面金相觀察。  
Figure 5 Metallographic observations of the cross sections at the large R area of NG sample.

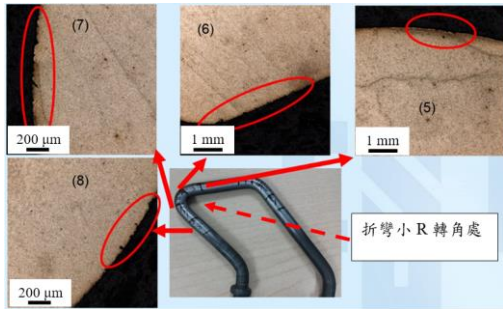
圖 6 NG 樣品左側小 R 處的橫截面金相觀察。  
Figure 6 Metallographic observations of the cross sections at the small R area of NG sample.

- 一. 高分子淬火液的濃度必須監控，應控制在淬火後的硬度在 HRC 55 左右，若硬度超過 HRC 56 以上，在局部應力集中位置，或有缺口效應的位置，容易產生淬裂。
- 二. 球化退火的爐氛需控制，儘量降低脫碳層厚度，尤其是避免全脫碳層發生。
- 三. 酸洗必須縮短時間，避免過度酸洗造成表面缺陷；折彎模具必須檢視，發現瑕疵必須修整，避免產生刮傷造成缺口效應。
- 四. 週波加熱的升溫速率過快，宜調降樣品加熱速度，使樣品的升溫速率減緩，也減少過熱情形發生。
- 五. 以 SAE 1541 鋼材而言，淬火全硬化的表面硬度值約在 HRC 52 至 HRC 58 之間，而本產品設計圖面要求心部硬度須達 HRC 52 以上，造成回火熱處理時的溫度操作範圍過窄。

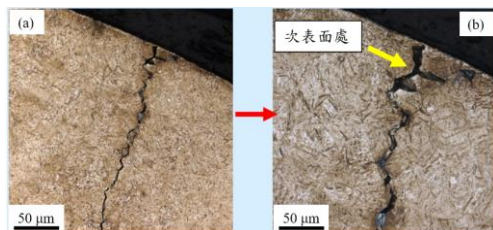
放大觀察圖 5 位置 2 左側的裂縫(深度約 0.3 mm)側面金相,如圖 7 所示。鋼材表面並未裂穿,淬裂裂縫起始於次表面處約 30 μm~50 μm 處,進而向材料內部傳播。從圖 7(b)及圖 8 橫截面(a)D/4 處與(b)D/2 處,推估麻田散鐵的晶粒大小約為 50 μm,以 ASTM E112-2013 測定平均晶粒度的標準試驗方法的「表 4:用於均勻任意取向的等軸晶粒計算的晶粒度關係」<sup>[2]</sup>,估算 ASTM 晶粒度級數約為 5.5~6.0 級,與表 2 SAE 1541 的平均晶粒度級數 6.7 比較,鋼材經過加工及週波淬火熱處理後,晶粒大小略為增加 5~10 μm。

圖 7 NG 樣品位置 2 左側裂縫側面金相觀察。  
Figure 7 Metallographic observations of the left crack at position 2 of NG sample.

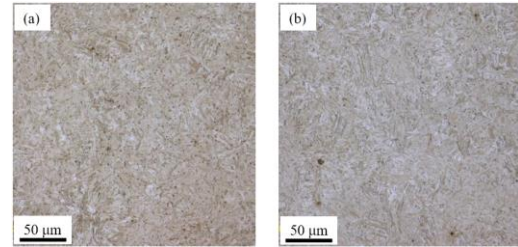
常見的週波加熱形式為表面硬化淬火,對於本研究樣品加熱的過程,很容易因瞬間的加熱控制不當,造成局部材料瞬間過熱,部分材料組織在沃斯田鐵化時晶粒異常成長、粗大化<sup>[5,6]</sup>。可見週波感應加熱的方式,可能會因快速加熱及過熱兩種原因,使沃斯田鐵晶粒粗大化,雖有提升硬

化能的優勢,卻增加晶粒粗大淬裂的可能性<sup>[7]</sup>。

圖 8 NG 樣品橫截面(a)D/4 處與(b)D/2 處金相觀察。  
Figure 8 Metallographic observations at (a) D/4 and (b) D/2 cross sections of NG sample.

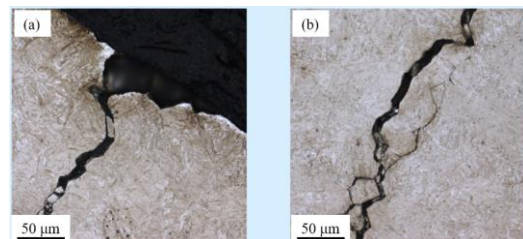
圖 9 為位置 2 右側的裂縫(深度約 1.4 mm)側面金相,圖 9(a)可觀察到表面有缺口效應及脫碳層<sup>[3]</sup>,使得淬裂從應力集中點產生,兩者綜合作用造成淬裂開口比圖 7(b)更大,進而沿著原先沃斯田鐵晶界像鋼材內部傳播,如圖 9(b)所示。所以,如果表面品質不佳有缺陷,如較尖銳的刮傷或酸洗過度坑洞,缺口效應(Notch effect)所產生的應力集中點,也可能是淬裂發生的裂縫起始位置<sup>[8,9]</sup>。另外,表面脫碳是一種有害的缺陷<sup>[10]</sup>,它不僅使零件機械性能如硬度、強度、耐磨性和疲勞強度下降。淬火過程中,由於表面脫碳鋼材組織拔熱較快,先形成碳點較低的麻田散鐵,它的硬度及強度也較低,而次表面為脫碳的鋼材組織較慢變態,形成較硬且強度較高的麻田散鐵,因為上述麻田散鐵的變態時間不一,加上脫碳層中殘存較大拉應力,導致淬火過程中有可能沿原先沃斯田鐵晶界產生裂縫。

圖 9 NG 樣品位置 2 右側裂縫側面金相觀察。  
Figure 9 Metallographic observations of the right crack at position 2 of NG sample.

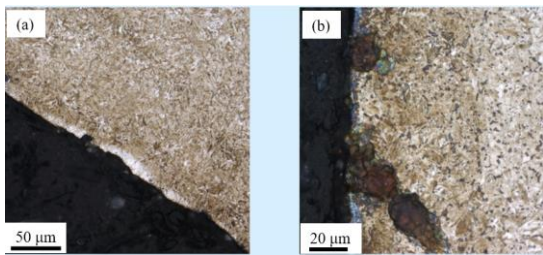
圖 10 為圖 6 位置 6 與位置 7 的金相放大圖，圖 10(a)表面品質不佳有孔洞，部分泛白區域可能有微脫碳的現象，圖 10(b)部分表面也有微裂縫存在，推測因其位置不在折彎處，加工殘留應力較小，或因其不在主要線圈加熱區，熱應力的變化較緩和，造成淬裂裂縫未繼續向內部傳播。

圖 10 NG 樣品(a)位置 6 與(b)位置 7 金相觀察。  
Figure 10 Metallographic observations at position (a) 6 and (b) 7 of NG samples.

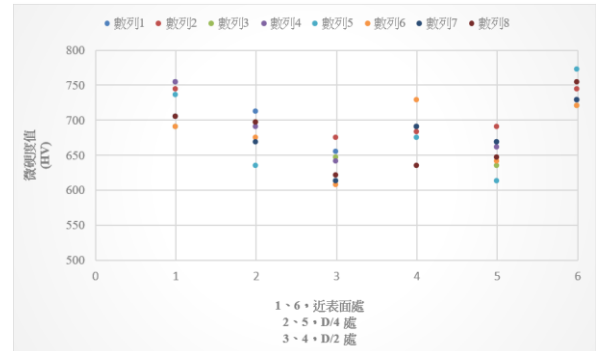
以 200 克荷重量測以上金相樣品的微硬度值 HV0.2<sup>[3]</sup>，圖 11 為圖 5 與圖 6 共 8 個位置的微硬度測量值，橫軸的 1 與 6 為引擎蓋掛耳橫截面的近表面處，2 與 5 為橫截面的 D/4 位置，3 與 6 為橫截面的心部 D/2 位置，從橫截面的硬度分布來看，表面微硬度值略高於心部，符合鋼材硬化能的表現。但引擎蓋掛耳橫截面的整體微硬度值偏高，約在 HV 600~HV 770 之間，可換算為 HRC 值，約 HRC 55~HRC 63 的範圍。實際上若以 HRC 硬度機測量橫截面的硬度值，表面約 HRC 56.65，心部 HRC 55.55。此產品放行標準為心部大於 HRC 52 而此 NG 樣品回火後硬度值仍偏高太多。另外，統計 NG 樣品右側大 R 折彎處位置 2、位置 3 與位置 4 的微硬度值，其平均微硬度值約 HV 690，而 NG 樣品左側小 R 折彎處微硬度值，其平均微硬度值約 HV 675。此微硬度值的差異應為淬火過程中，淬火液由上而下可均勻噴淋在大 R 折彎處，但左側小 R 折彎處被上方橫桿所遮蔽，拔熱速度較慢，也因此右側大 R 折彎處微硬度值較高，也更容易開裂，與實際現場 NG 樣品發生淬

裂的位置一致。

圖 11 NG 樣品 8 個位置的微硬度測量值。  
Figure 11 The measurements for Micro-hardness at 8 positions of NG sample.

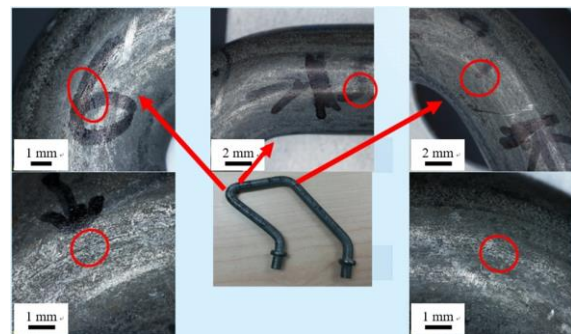
為釐清引擎蓋掛耳表面品質不良及脫碳的原因，分析抽線折彎後的未熱處理樣品。從外觀檢查發現，未熱處理樣品在折彎處有刮痕或微裂，如圖 12 中紅色圈圈所示。由於缺陷只發生在局部折彎處，並無沿伸至其他部位，所以刮傷或微裂應該是折彎的模具造成的，而不是盤元線材的線縫缺陷，或是抽線時眼模造成的刮傷。

圖 12 未熱處理樣品外觀檢查。  
Figure 12 Inspection for appearance for unheated treatment sample.

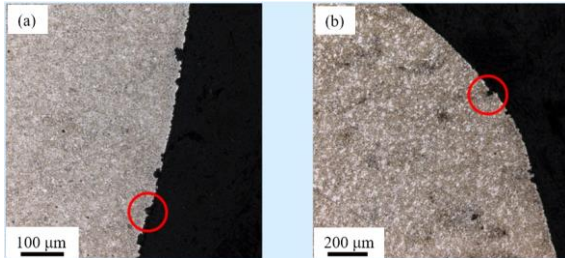
如同 NG 樣品一樣，未熱處理樣品裁切 8 個位置做橫截面金相樣品，圖 13 為未熱處理樣品右側大 R 折彎處，位置 3 與位置 4 的橫截面金相圖，可觀察到許多較圓滑的坑洞，此為過度酸洗所造

成的，因為掛耳前段製程經過二球二抽，球化退火後皆有酸洗及磷酸鹽皮膜處理。另外有少數較尖銳的缺角，這是折彎模具所造成的刮傷。

圖 13 未熱處理樣品(a)位置 3 與(b)位置 4 橫截面金相。

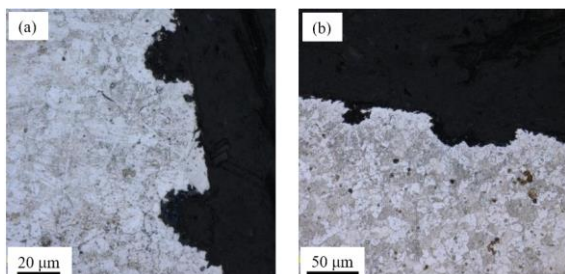
圖 14 為未熱處理樣品右側折彎(a)位置 1 與 (b)位置 2 的橫截面金相，過度酸洗可造成將近 20 μm 深的坑洞缺陷，如圖 14(a)所示，或是寬 75 μm 的坑洞缺陷，如圖 14(b)所示。同時，表面有將近 20 μm ~ 30 μm 的較粗大的肥粒鐵脫碳層，此與圖 7 中 NG 樣品在次表面引發淬裂的位置不謀而合，證明了鋼材在淬火變態時，因為表面及次表面的麻田散鐵發生變態的時間與膨脹量的不同，造成脫碳層與底材(未脫碳)的交界處產生拉應力，引發鋼材淬裂。

圖 14 未熱處理樣品 (a)位置 1 與(b)位置 2 橫截面金相。
