## 復熱器管腐蝕破損原因分析 Failure Cause Analysis of Air Recuperator Tubes

K. M. Chen<sup>\*1</sup>, H. L. Wu<sup>1</sup>

某廠加熱爐的復熱器於 2019 年 1 月歲修時進行檢修，發現復熱器管熱風管及冷風管皆有斷裂，冷風管在端板與管口交接處腐蝕破損嚴重，為了解該復熱器之破損原因以改善其使用壽命，乃進行該復熱器之破損原因分析。

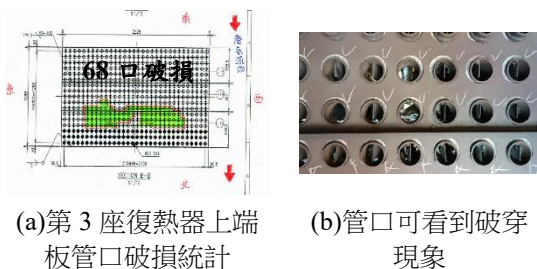
狀況。另外冷風管在端板處三座總共有 161 支有破損狀況，從端板管口處即可看到破穿狀況，如圖 3 所示。

圖 3 復熱器檢修後斷裂破損狀況。  
Figure 3 The damage conditions of the recuperator(a)68 damage tubes of the third recuperator, (b) breakage can be seen from inlet.

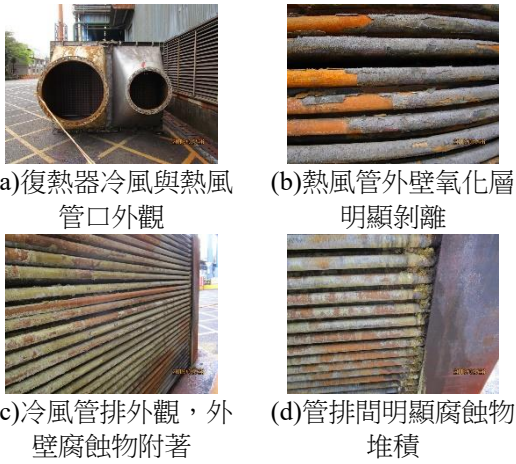
為了解復熱器管腐蝕破損及沉積等狀況，對整座設備進行初步勘察。圖 4 為破損復熱器整座實物外觀。圖 4(a)左邊為熱風管，右邊為冷風管。圖 4(b)顯示管外壁高溫氧化皮呈現層片狀剝離現象，表面凹凸不平之氧化層代表層狀剝落現象反覆發生，此一現象代表此管材在廢氣環境下抗氧化性較差，使得底材不斷氧化。有可能是材質本身組成問題，亦有可能是材質受高溫劣化所導致。

圖 4(c)、(d)為冷風管外壁表面，主要為沉積一層黃綠色沉積物，端板處有很多之沉積物堆積，因為溫度不高，管材沒有明顯高溫氧化皮剝落現象，研判可能是類似露點腐蝕問題，須進一步證實。

圖 4 復熱器現場外觀狀況。  
Figure 4 The tubes appearance of the recuperator on site(a)the whole recuperator, (b)exfoliation of oxide of hot air tubes, (c)the rows of cold air tubes, and corrosion products deposited, (d)the accumulated corrosion product.

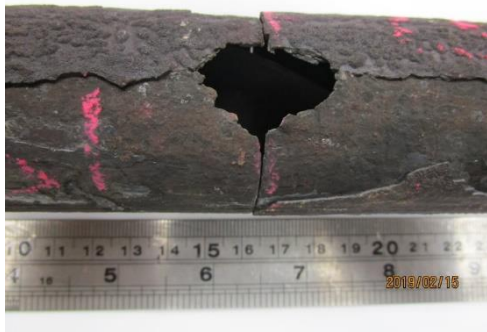
熱風管斷裂之破損件外觀如圖 5 所示，其外壁氧化層呈現剝落狀況，除了破孔外，並有周向裂縫，破孔周圍及裂縫都沒有明顯變形現象，屬於脆性破裂現象，推測應該非外力作用所造成。

圖 5 熱風管樣品外觀。  
Figure 5 The appearance of the fracture hot air tube sample.

- 1.新設備之熱風管材質建議應取樣進行成分、組織等分析；必要時進行不銹鋼材質的敏化試驗。
- 2.熱風管材質可考慮換用 321 不銹鋼或是鎳基合金 800H，但其價格較貴。
- 3.新設備之冷風管材質建議應取樣進行材質、組織與硬度等分析，以確認品質。
- 4.冷風管材質建議應更換為耐硫酸露點腐蝕鋼。
- 5.定修時以非破壞方式檢查冷風管之缺陷或減薄狀況，並進行定期追蹤。

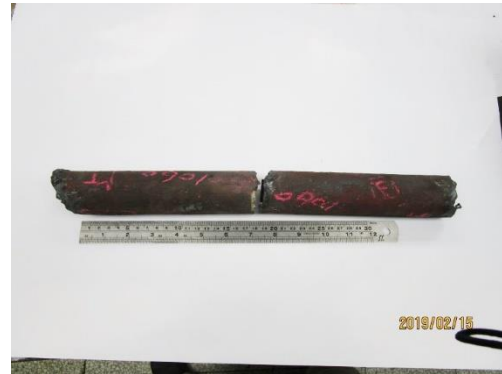
斷裂之冷風管破損件如圖 6 所示，由於未全部斷開，現場乃以鋸切方式分開。其斷口亦無明顯變形現象，外壁有黃綠色之沉積物附著。

圖 6 斷裂之冷風管樣品外觀。  
Figure 6 The appearance of the fracture cold air tube sample.

斷裂之冷風管無明顯變形現象，外壁有黃綠色之沉積物附著；材質經分析結果顯示成分符合規範值；截面硬度量測結果顯示硬度異常低下；破斷面所顯示的破裂形態為局部沿晶破裂；組織為肥粒鐵與波來鐵，但其晶粒呈現異常粗大及混晶現象，局部晶粒大小可達到  $0.5\sim 1mm$ ，另外外壁每一處之晶界幾乎都有微裂縫，研判可能因晶粒粗大化造成晶界雜質濃度變高，晶界弱化及耐蝕性變差。上述分析說明此斷裂冷風管之材質一開始就有問題，粗大的晶粒會惡化材質之韌性，造成雜質在晶界集中，進一步誘發晶界腐

蝕，後續在缺口應力集中狀態下斷裂，因此此冷風管斷裂之原因應為材質異常所造成。

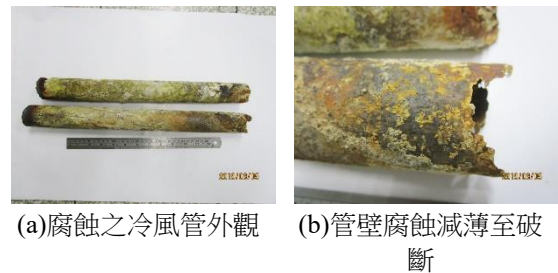
圖 7 為冷風管與端板交接處之破損件，破損處呈現不規則之腐蝕減薄外觀，壁厚即使已經很薄也沒有變形現象，明顯沒有外力作用因素。外壁附著一層相當厚的黃綠色沉積物，由其外觀研判應是腐蝕所造成。

圖 7 腐蝕之冷風管樣品外觀。  
Figure 7 The appearance of the corroded cold air tubes sample(a)appearance, (b)wall thickness thinning by corrosion.

腐蝕破損處主要發生在端板與管口交接處，該處為冷空氣入口溫度最低。廢氣中水汽含量約 10.5%，SO<sub>2</sub> 含量約 45ppm；破損處呈現不規則之腐蝕減薄外觀，外壁附著一層相當厚的黃綠色沉積物，由其外觀研判應是腐蝕所造成的。截面硬度量測結果尚在合理範圍內；金相組織為正常之肥粒鐵+波來鐵，外壁呈現被侵蝕成凹凸不平狀態，因此減薄破損應單純由於外界腐蝕因子所造成，與組織劣化無關。外壁腐蝕生成物組成經鑑別主要化合物為 FeSO<sub>4</sub> · 7H<sub>2</sub>O，此一化合物主要是底材與硫酸反應而來。硫酸來自於 COG 燃燒後生成的硫氧化物與水反應產生。由於在端板與冷風管交接處溫度最低，因此硫酸在此處冷凝之傾向最大，並與底材反應生成硫酸鐵化合物。腐蝕生成物含有大量的硫酸鐵為硫酸露點腐蝕最佳證明。

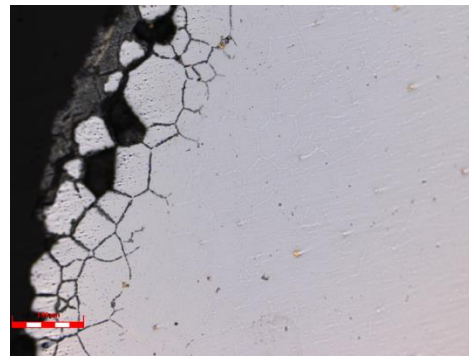
為測試不銹鋼材質是否有敏化現象，取離破斷面較遠處之截面，以 ASTM A763-W 草酸電解試驗方法進行試驗。試驗前先以 OM 觀察拋光面狀況，草酸電解後再以 OM 觀察晶界是否有溝渠狀(Ditch structure)。圖 9 為草酸電解前拋光面之 OM 觀察圖，顯示在外壁有約 130μm 寬的沿晶腐蝕區域，觀察蝕刻前金相主要目的在區別草酸電解後所呈現之溝渠狀組織和沿晶腐蝕範圍。

圖 9 熱風管截面草酸電解前 OM 觀察圖。  
Figure 9 The optical metallograph of section of the hot air tube before etching.

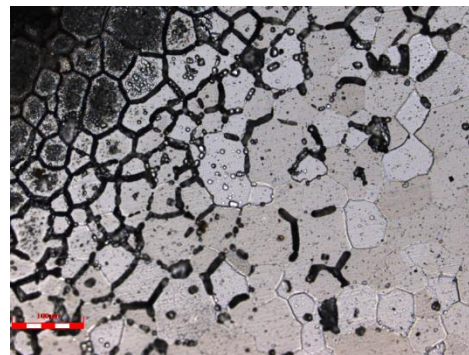
圖 10 為熱風管截面之草酸電解試驗結果，顯示其具有溝渠狀組織(Ditch structure)，說明熱風管使用之不銹鋼材質存在敏化現象。

圖 10 熱風管截面草酸電解後 OM 觀察圖。  
Figure 10 The optical metallograph of section of the hot air tube after electrolytic etching in oxalic solution.

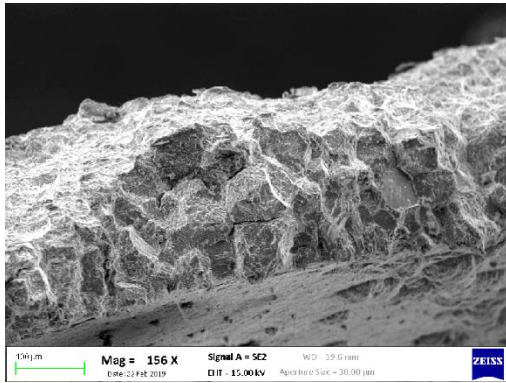
為了解熱風管破裂之機制，乃取其部份破斷面以 SEM 進行觀察。結果如圖 11 所示，可看到在破斷面上局部呈現沿晶破裂面，說明熱風管之破裂與晶界之劣化有關。其他部份破斷面則呈現脆性破斷現象，無明顯變形現象，說明與過負載沒有關係。

圖 11 熱風管破斷面 SEM 觀察顯示局部沿晶破裂現象。  
Figure 11 The SEM micrograph of fracture surface of the hot air tube, which shows intergranular crack.

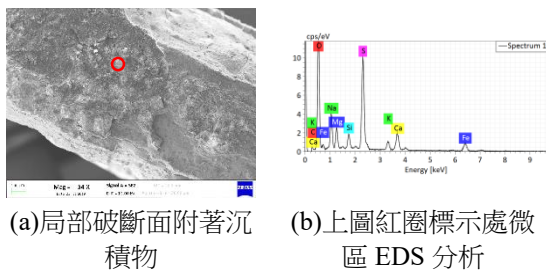
取斷裂之冷風管局部破斷面以 SEM 進行觀察，結果如圖 12 所示，圖中可發現在整個破斷面上附著一層沉積物，對沉積物局部區域進行 EDS 分析，顯示含有 O、S、Na、Mg、Fe、K、Ca、Si 等元素，除了 Fe 以外，其他元素應來自於燃燒廢氣。

圖 12 冷風管破斷面 SEM/EDS 觀察分析。  
Figure 12 The SEM micrograph and EDS analysis result of fracture surface of the cold air tube (a) deposit on the fracture surface, (b) EDS analysis results of the deposit.

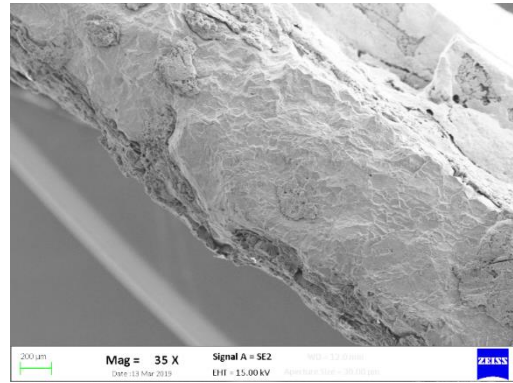
酸洗去除破斷面上的沉積物，再以 SEM 進行觀察，結果如圖 13 所示，可發現其破斷面並不平整，有局部沿晶破裂區域並混合凹凸表面，表面已在沉積物腐蝕下磨除一些破斷特徵，特別是疲勞紋特徵。由破斷面除觀察到局部沿晶外，並無法明確指出斷裂機制。

圖 13 冷風管破斷面酸洗後之 SEM 觀察圖。  
Figure 13 The SEM micrographs of fracture surface of the cold air tube after pickling.

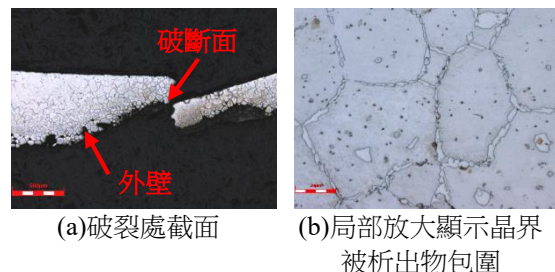
取熱風管破裂處截面經蝕刻後進行觀察，如圖 14 所示。外壁呈現參差不齊，並有明顯沿晶腐蝕現象，局部晶粒已有明顯脫落。晶粒內部可觀察到橘紅色方形之 TiN 散佈，主要為添加 Ti 元素與 N 反應所形成，TiN 之形成會減少與碳結合之有效 Ti 含量。晶粒內與晶界有明顯析出物(圖 14(b))，這些析出物研判應為  $M_{23}C_6$  碳化物。由上述對熱風管金相觀察，顯示熱風管外壁已發生明顯的沿晶腐蝕現象，晶界有嚴重的析出物存在，顯示熱風管材質在高溫下發生明顯的劣化現象。

圖 14 熱風管破損處截面 OM 圖。  
Figure 14 The optical metallographs of section of the fractured hot air tube (a) section of fracture site, (b) precipitation at the grain boundary.

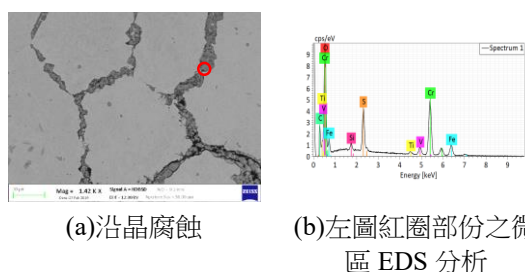
為了解熱風管外壁沿晶腐蝕之腐蝕因子為何，乃取經研磨拋光但尚未蝕刻的截面試片進行 SEM/EDS 分析觀察，在外壁處可發現腐蝕明顯深入底材，並沿著晶界向內部蔓延。圖 15(a)為沿晶腐蝕 SEM 圖，對圖中標示之紅圈進行 EDS 分析，結果如圖 15(b)，可明顯地看到含有非常明顯的 S，顯示熱風管之腐蝕明顯因 S 元素從晶界侵入所造成的。

圖 15 熱風管破裂處截面蝕刻前之 SEM/EDS 分析。

Figure 15 The SEM micrograph and EDS analysis result of section of the fractured hot air tube before etching (a) intergranular corrosion, (b) EDS analysis result of the red circle area.

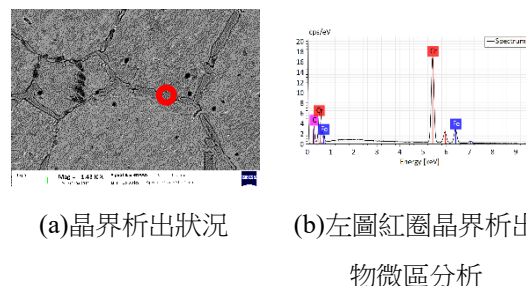
上述試片經以鹽酸硝酸水蝕刻後再進行 SEM/EDS 觀察，結果如圖 16 所示。圖 16(a)為晶界析出狀況，整個截面析出物在晶界析出而呈現網狀，對圖 16(a)紅圈處進行 EDS 分析，結果如圖 16(b)所示，主要含有 Cr、Fe、C 三種元素，研判應為 Cr 與 Fe 的碳化物，一般為  $(Fe, Cr)_{23}C_6$ ，此一碳化物沿晶析出將造成晶界貧鉻現象，降低晶界之耐蝕性，因此腐蝕因子將沿晶界入侵，造成沿晶腐蝕。晶粒內部同樣有大小不等顆粒析出，經對析出物進行局部分析，顯示析出物有些是  $M_{23}C_6$ ，有些是  $Ti(CN)$ 。由上述對蝕刻後之熱風管截面晶界與晶內析出物分析結果，研判晶界析出以  $(Fe, Cr)_{23}C_6$  為主，晶內則有  $(Fe, Cr)_{23}C_6$  及

$Ti(CN)$ ，其中  $Ti(CN)$  為材料在固溶化處理及穩定化處理時生成，晶界與晶內析出之  $(Fe, Cr)_{23}C_6$  由於愈靠外壁愈明顯且析出物愈粗大。

圖 16 熱風管破裂處截面蝕刻後之 SEM/EDS 分析。

Figure 16 The SEM micrograph and EDS analysis result of section of the fractured hot air tube after etching. (a) precipitation at grain boundary, (b) EDS analysis result of precipitation.

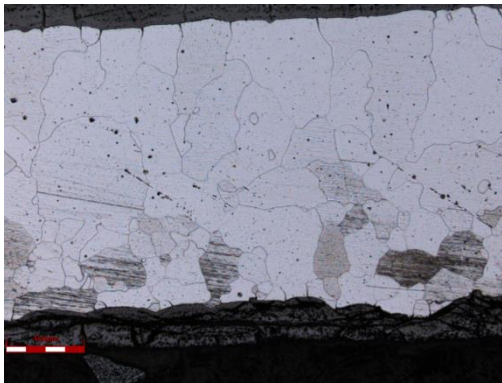
為了解斷裂冷風管之顯微組織是否與斷裂有關係，乃取破口處之縱向截面進行金相觀察，結果如圖 17 所示，圖中可看出其組織為肥粒鐵與波來鐵，但其晶粒呈現異常粗大及混晶現象，局部晶粒大小可達到 0.5~1mm，另外外壁每一處之晶界幾乎都有微裂縫，研判可能因晶粒粗大化造成晶界雜質濃度變高，晶界弱化及耐蝕性變差，在腐蝕因子與溫度變化下發生微裂縫。

由於此斷裂冷風管在線上並未完全斷裂，現場人員乃用鋸切方式切割連結部份，為避免因熱影響造成組織異常而判斷錯誤，乃再取離斷口約 5 cm 距離之橫截面進行金相分析，結果與圖 17 相同，同樣顯示混晶與粗大晶粒。此一分析說明此斷裂冷風管之材質從設備開始運轉時即不正常。

圖 17 冷風管破裂處縱向截面 OM 觀察圖。  
Figure 17 The optical metallograph of longitudinal section of the fractured cold air tube.

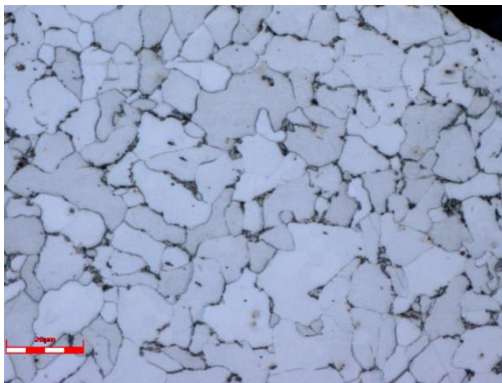
管縱向截面進行 OM 金相觀察，其結果如圖 18 所示，顯示腐蝕減薄冷風管之組織為正常之肥粒鐵+波來鐵，外壁僅呈現被侵蝕成凹凸不平，組織並沒有劣化，主要是冷風管受熱溫度不高，不會造成組織之劣化，因此研判冷風管之腐蝕減薄應單純由於外界腐蝕因子所造成，與組織劣化無關。

圖 18 腐蝕減薄冷風管截面 OM 金相觀察圖。  
Figure 18 The optical metallograph of section of corroded cold air tube.

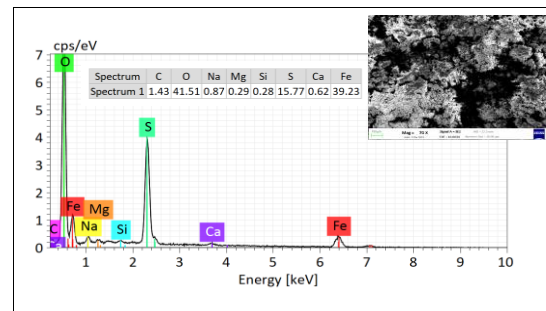
從現場設備勘察可看到冷風管外壁佈滿一層黃綠色的腐蝕生成物或沉積物附著，分析其組成應有助於研判與冷風管腐蝕減薄相關之腐蝕機制。因此刮取冷風管腐蝕破損件外壁附著物，以 SEM/EDS、XRD 分析，其結果如圖 19、20 所示。圖 19 為 SEM/EDS 分析結果，顯示主要含有 Fe、S、O 三種元素，及少量的 Na、Ca、Mg、Si，圖 20 為 XRD 分析鑑定結果，顯示可鑑別之化合物主要為  $\text{FeSO}_4 \cdot 7\text{H}_2\text{O}$ 。

圖 19 冷風管外壁腐蝕沉積物 SEM/EDS 分析結果。  
Figure 19 SEM/EDS analysis result of the deposit on the outer surface of cold air tubes.

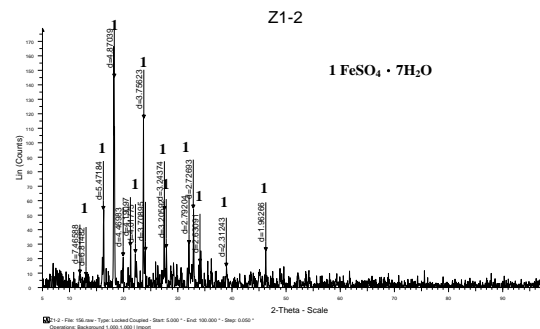
圖 20 冷風管外壁腐蝕沉積物 XRD 分析鑑定結果。  
Figure 20 XRD analysis and peaks identified result of the deposit on the outer surface of cold air tubes.
