半導體廠製程廢水排放管線腐蝕肇因分析 Corrosion Leakage of the Wastewater Discharge Pipe in a Semiconductor Plant

Yu-Chen Lin^{1,2}, Cheng-Chang Liu^{*1}, Tzu-Ping Cheng¹, Hsi-Hsun Tsai²

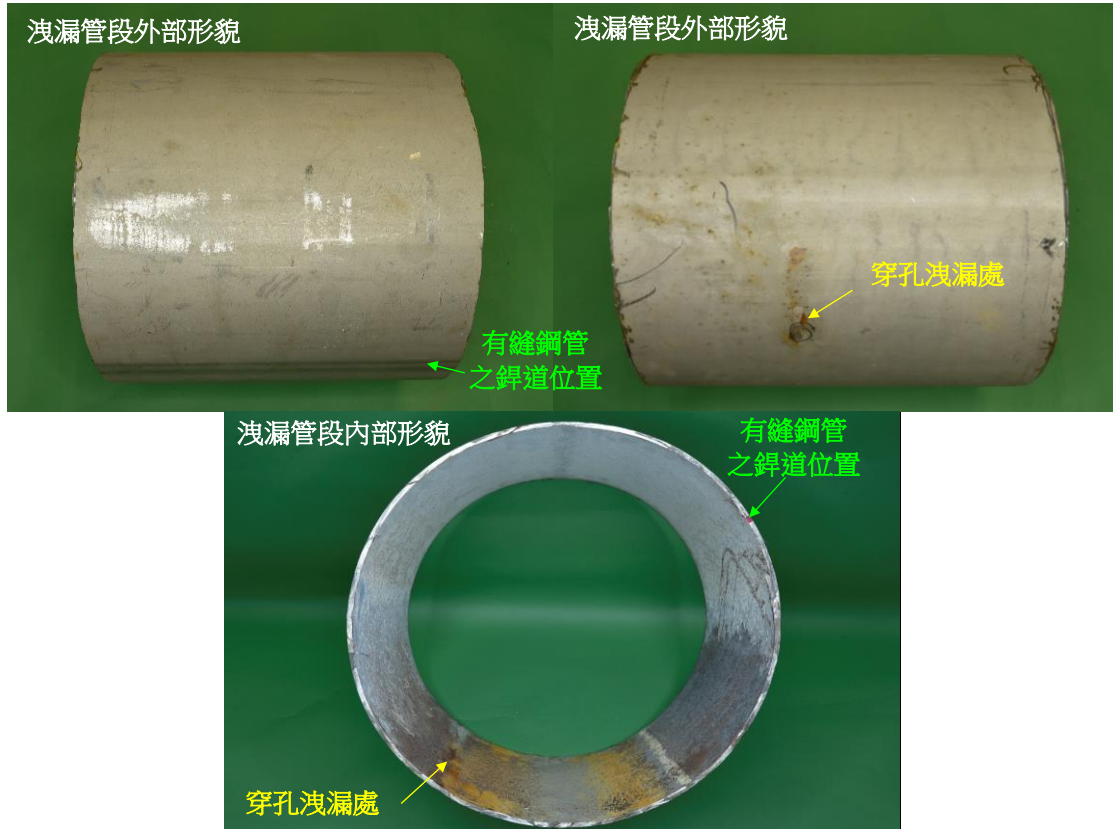
廢水排放管線採用無塗裝和保溫層的裸管，本案分析的洩漏管段之內壁和外壁形貌如圖 1 所示；從管線內壁和外壁可明顯觀察到洩漏位置不在有縫鋼管之銲道區域，因此可優先排除洩漏肇因與有縫鋼管之銲接製程和銲道組織有關。洩漏點於管外壁是以蝕孔 (pitting) 形貌呈現，其周遭乃至整體外壁表面並無其它明顯腐蝕的跡象，顯示外部大氣環境之腐蝕程度並不嚴重，因此判斷蝕孔是由內壁開始，並向外壁方向成長，最後貫

圖 1 排放管洩漏處管段內壁和外壁形貌。
Figure 1 The pictures of OD and ID of as-received discharge pipe.

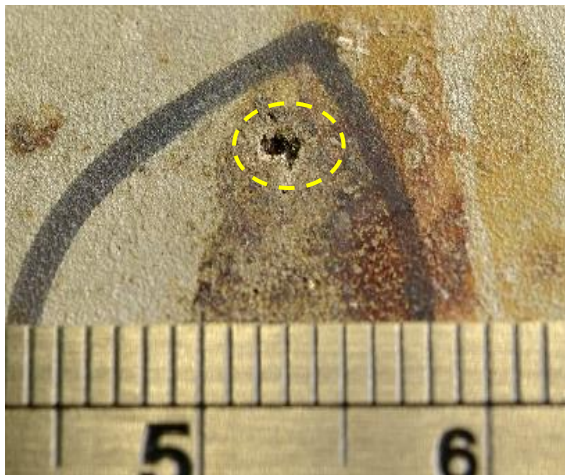
圖 2 管外壁洩漏處之蝕孔形貌。
Figure 2 The picture of pit observed from OD of the pipe.

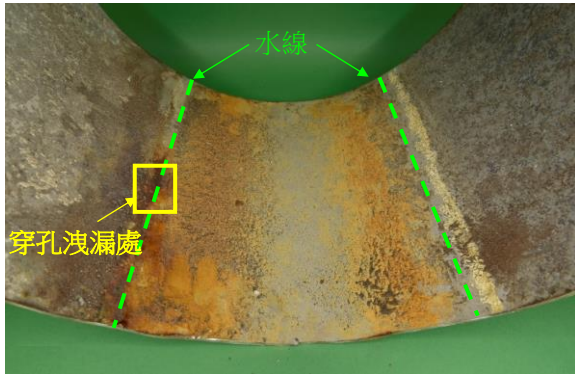
管線下半部除了因長期積水而顯露明顯的水線 (waterline)外，附著物以紅棕色的腐蝕產物(即鐵銹)居多；除此之外，管外壁所發現之蝕孔位置恰好對應於內壁的水線位置，如圖 3 與圖 4 所示。完成排放管線的腐蝕形態目視檢查後，由洩漏蝕孔處進行管壁截面切割取樣，可發現孔蝕起點(內壁)和終點(外壁)並不在同一個截面上，顯然蝕孔成長路徑並非垂直於管壁的直線路徑，符合不銹鋼孔蝕破壞無固定成長路徑的典型樣貌，如圖 5 所示。進一步於洩漏點周遭區域(即水線附近其他位置)以鋼刷清除附著物及腐蝕產物，也可觀察到許多尚未貫穿的蝕孔，如圖 6 所示，顯示孔蝕腐蝕為不銹鋼管主要腐蝕機制之一。

圖 3 洩漏管段下半部內壁形貌，洩漏處位在水線上。
Figure 3 Lower part of pipe, and leakage point is located adjacent to the waterline.

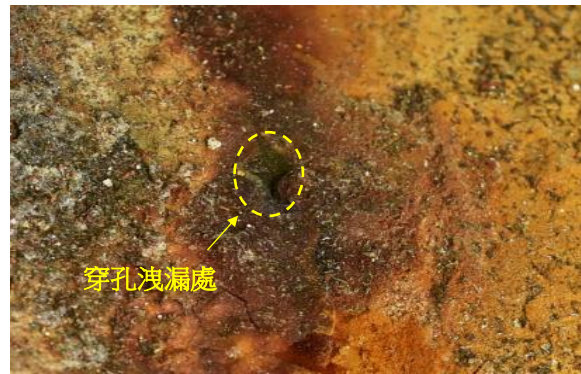
圖 4 圖 3 黃色框選處之近拍外觀，洩漏處被厚實的腐蝕生成物覆蓋。
Figure 4 Magnified-view of yellow zone of figure 3, leak point is covered by corrosion products.

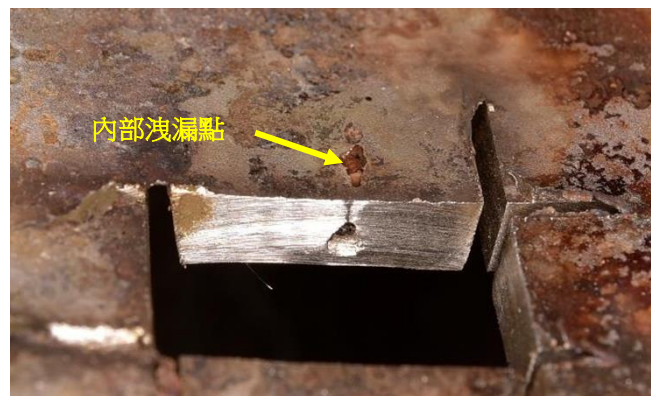
圖 5 洩漏點經截面切割後之外觀。
Figure 5 Cross-sectional view of leak point on the pipe.

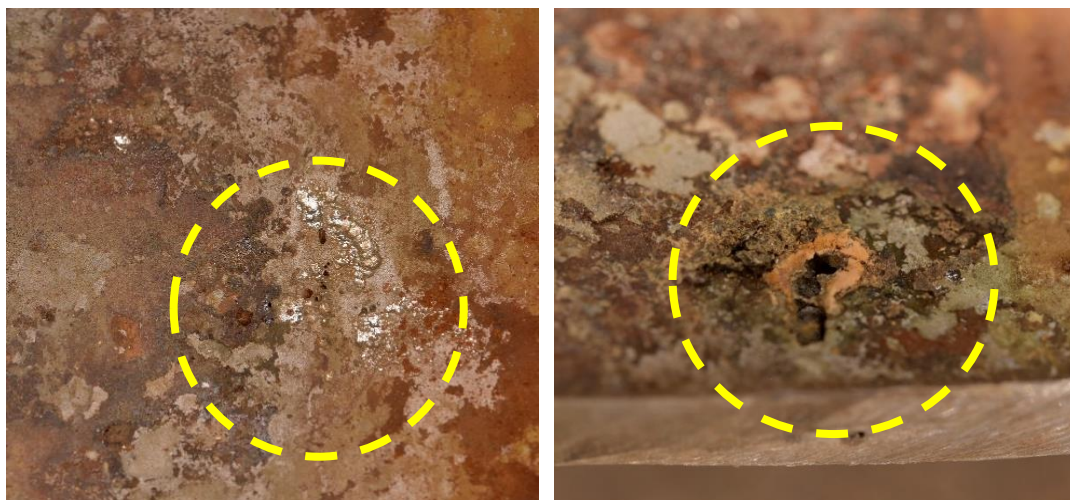
圖 6 洩漏點附近尚存在其他未貫穿之蝕孔。
Figure 6 Other pits adjacent to the leak point.

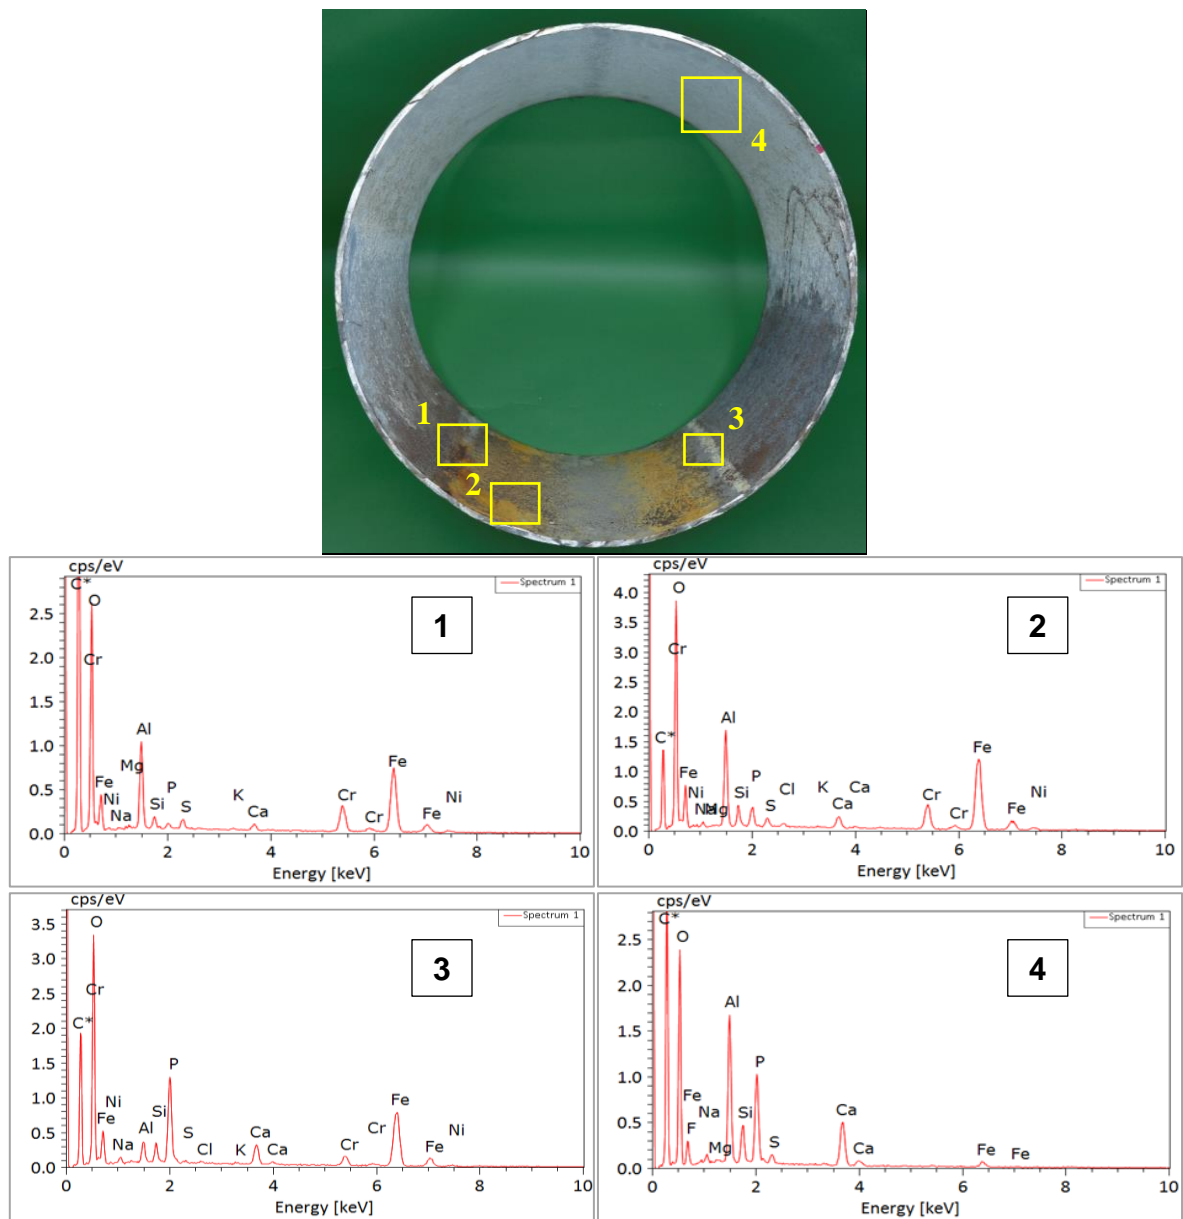
鋼管內壁不同顏色附著物之 EDS 化學組成分析結果如圖 7 所示，可發現管線上半部(點 4)白色附著物主要由氧(O)、鋁(Al)、磷(P)、硫(S)、鈣(Ca)、矽(Si)、氟(F)、鈉(Na)、鎂(Mg)，及微量鐵(Fe)等元素所組成，推測應為排放廢水所含離子(例如磷酸、硫酸、氫氟酸及其他用來酸鹼中和之鹽類等)與研磨液(例如氧化鋁及氧化矽等)等的沉積物，於乾燥後附著於整個內壁表

面；而管線下半部(即低於水線位置之區域，點 1 ~ 點 3)則除了白色附著物外，多了紅棕色的腐蝕產物，其元素組成除含有與白色附著物相似的組成元素外，鐵、鎳(Ni)、鉻(Cr)元素的含量相對地增高許多，因此研判紅棕色腐蝕產物為不銹鋼腐蝕生成的鐵銹。

圖 7 管內壁附著物化學組成分析。
Figure 7 EDS analysis results of deposits on the ID for the pipe.

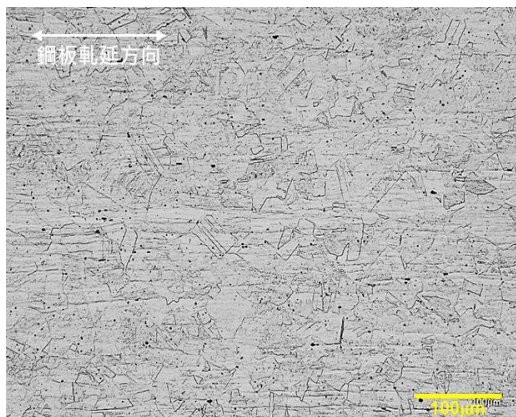
參照 ASTM A262 規範[1]以草酸電解法侵蝕出廢水排放管線之金相顯微組織，如圖 8 所示，可觀察到為典型沃斯田體不銹鋼的等軸晶粒和退火雙晶形貌[2]，而且晶界侵蝕形態為階梯形狀 (step structure) 特徵，顯然 304 不銹鋼管的敏化程度極低，材料敏化並非促成蝕孔生成的因素之一；此外，由於有縫鋼管是由鋼板彎捲並銲接而成，故從顯微組織中可發現鋼板軋延成形的流線 (flow line) 特徵。進一步觀察和分析孔蝕內部之腐蝕生成物化學組成，可發現具有腐蝕因子硫 (S) 及氯 (Cl) 的訊號，如圖 9 所示，此為常見的誘發不銹鋼孔蝕腐蝕之離子。

圖 8 廢水排放管線之金相顯微組織。
Figure 8 Metallographic picture of the pipe.

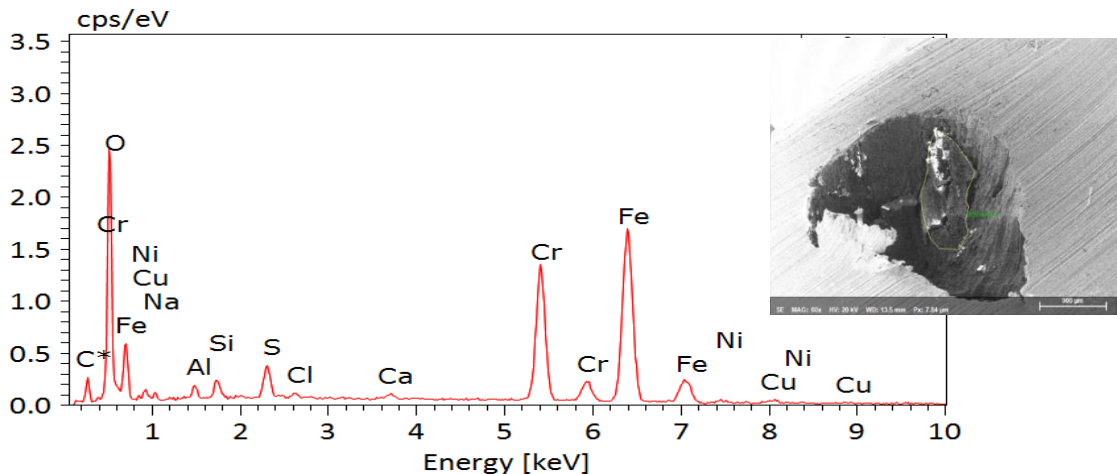
圖 9 蝕孔內部之腐蝕生成物成分分析。
Figure 9 EDS analysis results of corrosion product.

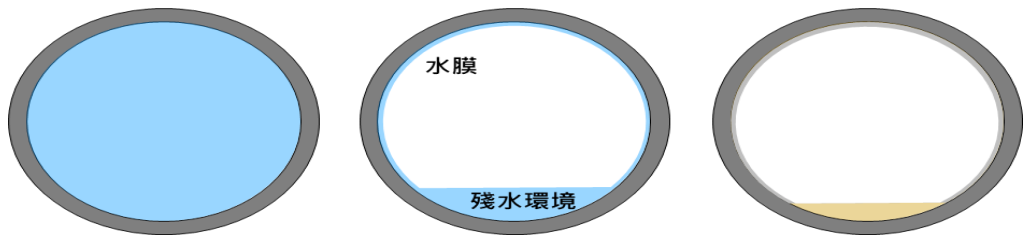
綜合觀察到的使用狀況和腐蝕現象，推測提早破損洩漏之備用廢水排放管之腐蝕情境如圖 11 所示。備用廢水排放管線一旦完工後，偶而進行排放操作和定期功能測試，內部加壓滿管輸送廢水，但是當停止輸送液體時，即便曾以清水沖放管線內部殘餘之製程廢水，仍無法保證可以

(a) 起初加壓滿管輸送廢水 (b) 排放完廢水有殘水流於底部，上半部也有殘留的水膜 (c) 靜置殘水形成沉積物，上半部之水膜形成白色結晶

圖 11 廢水排放管使用狀況示意圖。

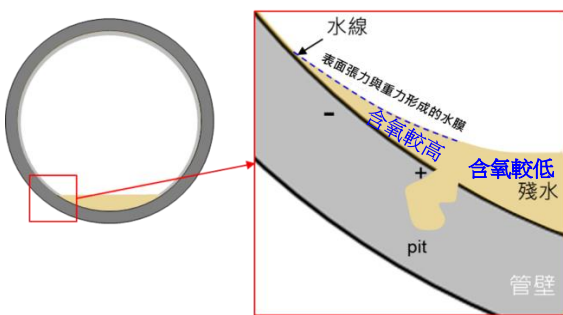
沖排乾淨，導致少量廢水殘留於管線底部。長期靜滯的殘留廢水將於水面(及臨近水線處)形成氧濃差效應，靠近空氣的水面因含氧量較充足而為陰極，而稍遠離水面處則因含氧較低而為陽極，因此屬於陽極的管壁表面優先形成蝕孔，如圖 12 所示。由此推知始終維持在操作狀態(流動狀態)的廢水管線缺乏形成溶氧濃度差的條件，因此無虞產生孔蝕腐蝕現象，多年運轉結果也證實不曾發生穿孔洩漏問題。

圖 12 殘留廢水形成之腐蝕環境示意圖。
Figure 12 Schematic diagram of corrosive environment resulted from accumulated residual wastewater.

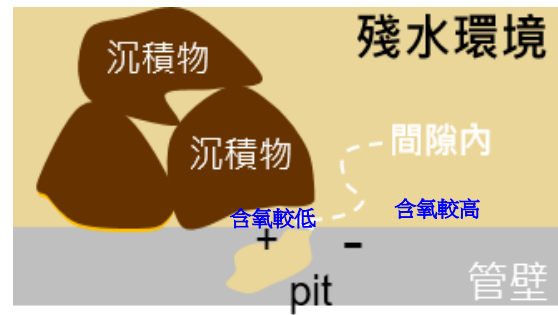
另一方面，由於管件底部相對能夠堆積較為厚實的沉積物，因此沉積物與鋼管表面形成的間隙環境將提供另一種氧濃差效應，如圖 13 所示，不過此氧濃差效應僅能加成於靠近水線區域的腐蝕速率，實際管線的正底部即使具有大量沉積物堆積，但也無發現蝕孔貫穿現象，顯示單靠沉積物堆積形成間隙所造成氧濃差效應不及水與空氣交界處的嚴重程度。

圖 13 沉積物與鋼管表面形成間隙腐蝕示意圖。
Figure 13 Schematic diagram of crevice corrosion occurs between deposits and OD of the pipe.
