石化設備 Alloy 20 合金鹼性應力腐蝕案例分析 Failure Analysis of Alloy 20 Heat Exchanger Tube Leakage Caused by Caustic Stress Corrosion Cracking

翁文宏
Wen-Hung Weng

¹ 台灣中油股份有限公司煉製研究所

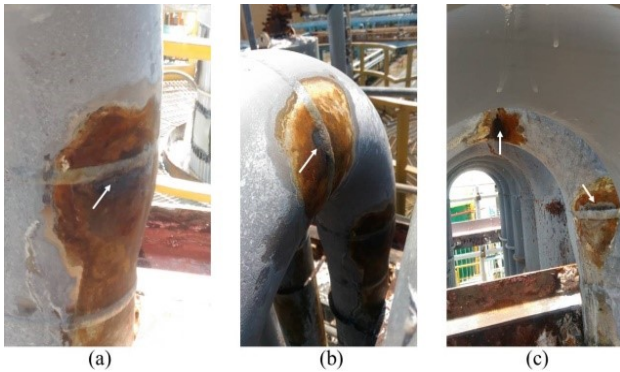
經現場目視查看，洩漏處皆發生在管件 (fitting) 彎頭焊道區，如圖 3 所示，都集中在彎頭及大小頭之焊道熱影響區。而目視檢查上次被替換下來之舊品換熱器，發現其彎頭焊道也有多處焊補痕跡，顯示相類似位置可能也曾發生過破漏問題。為了解裂紋成因乃進行相關之破損分析，期能找出問題之肇因，進行改善。由於操作未滿一年，尚在保固期間，因此先期無法做破壞性切割取樣，故先以現場金相複製膜方式觀察裂紋特徵及材質組織，用以輔助研判裂紋之起因，後期經取樣後再做更進一步之確認。

圖 3 現場彎頭破漏情形(拆保溫)。
Figure 3 The leakage areas of heat exchanger in the field.

另外，建議需做焊後熱處理(PWHT)，其目的在消除或減低殘留應力，降低鹼性應力腐蝕之機會；惟 PWHT 溫度需控制在 540 °C 以下(註：超過此溫度會造成材質敏化問題)。至於維修方面，分析結果顯示，採用外部裂紋鑄修焊補方式無法將內部裂紋完全磨除，且焊補時又會造成其他裂紋成長越焊越裂，因此建議應該採整段汰換方式。

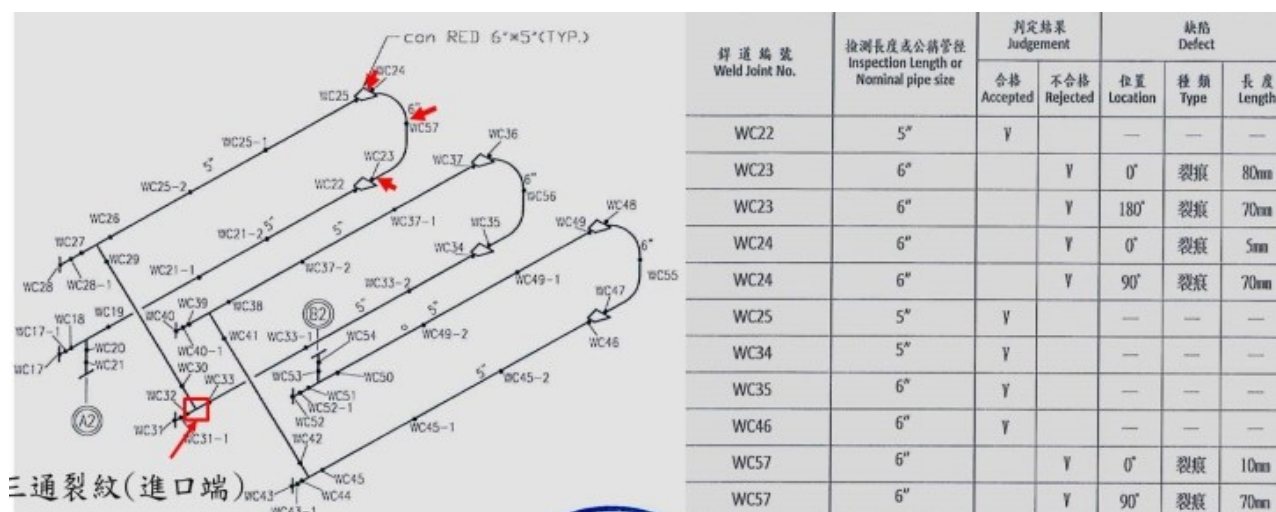
經將破漏之換熱器吊放至維修廠房，以液滲(P.T.)檢查所有焊道，總共發現有 6 處洩漏點，分佈在第一管排之彎頭/彎頭、彎頭/大小頭之 3 處焊道上，道焊編號分別為 WC23、WC24、WC57，如圖 4 所示，裂紋皆發生在與管件 (fitting) 相關聯之焊道附近，而同一焊道之直管側並無發生裂紋。

圖 4 滲液檢測(P.T.)結果。
Figure 4 Liquid penetrant test results of heat exchanger.

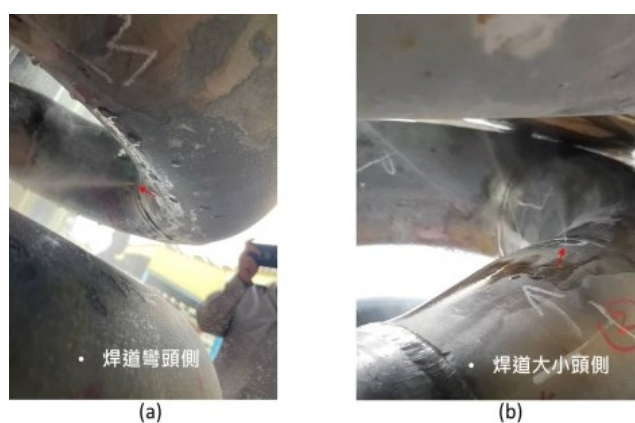
為確認是否有其他漏點?再經水壓試驗抓漏，如圖 5 所示，結果又在一處三通焊道發現洩漏點，位置在第二管排進口端之三通焊道，如圖 4 中之編號 WC33 位置。

圖 5 試水壓洩漏情形。
Figure 5 Hydraulic leakage Test.

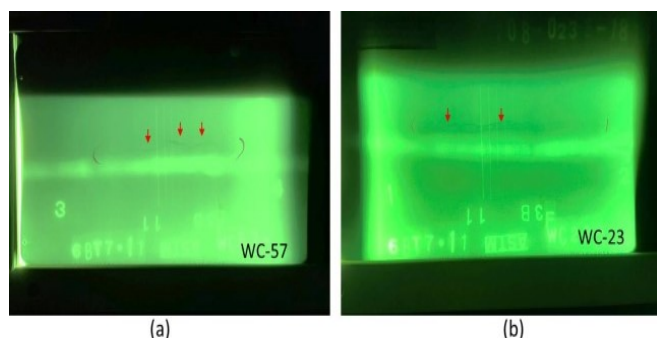
圖 6 為洩漏點之 R.T. 檢測底片，可發現主要是裂紋型態，分佈在焊道熱影響區，如箭號標示處。

圖 6 裂紋 R.T. 檢測。
Figure 6 Radiographic testing of cracks.

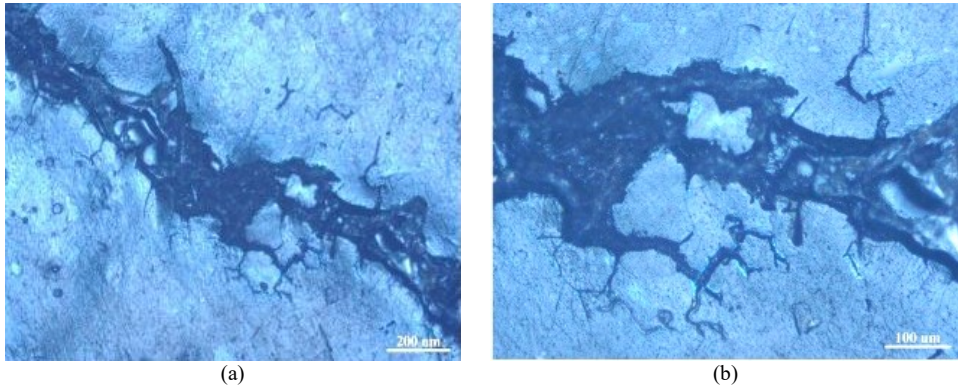
頭及大小頭硬度高一些，研判是加工製造程序之差異所致。現場金相則以 10%草酸電解方式來蝕刻(etching)呈現，目的在顯現不銹鋼材料晶界之敏化程度。前期分析先以現場複製膜方式進行，如圖 7 中顯示表面裂紋呈現樹枝狀特徵。各部位之材料金相組織如圖 8 ~圖 13 所示。比較直管/彎頭/大小頭之金相組織，可整理出以下結果：

圖 7 WC57 焊道表面裂紋型態(現場複製膜)。
Figure 7 The surface cracks of No.WC57 weld (replica).

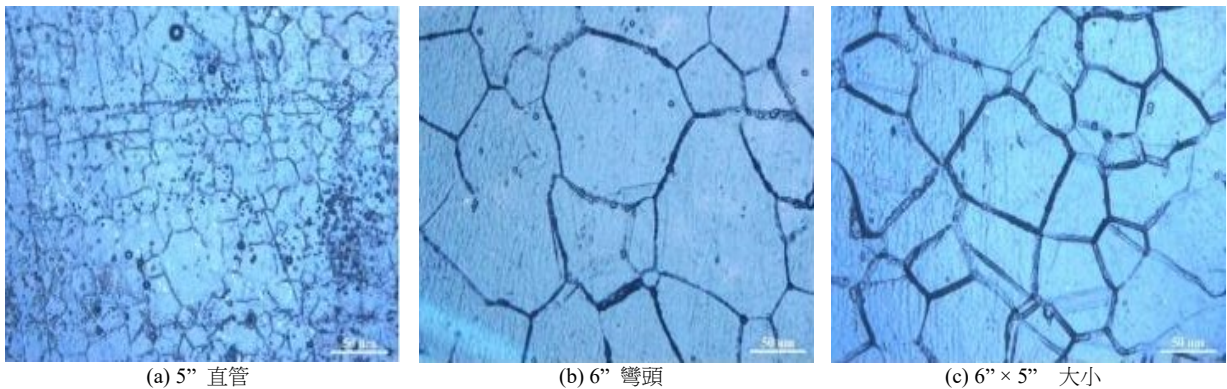
- 長直管晶粒大小遠比彎頭及大小頭 fitting 件晶粒小，見圖 8。
- 彎頭及大小頭之母材敏化程度比直管材母材敏化程度深，見圖 8。
- 焊接會造成焊道熱影響區(HAZ)敏化程度加深。見圖 9 ~圖 10。
- 彎頭及大小頭之焊道熱影響區(HAZ)敏化程度比直管材 HAZ 敏化程度更加深。見圖 9 ~圖 10。
- 裂紋發生在敏化程度較深之 HAZ 區域。見圖 11。

圖 8 直管/彎頭/大小頭_母材金相組織比較。
Figure 8 Comparison of microstructures between straight tube、elbow and concentric reducer.

致)。因此經過焊接程序後，其熱影響區(HAZ)之敏化程度更會加深些，造成產生裂紋的機率就大增。因此建議購料部分需要求明列交貨材質須處於穩定化狀況(stabilized condition)，即(927 ~ 1010 °C)並水淬之熱處理。

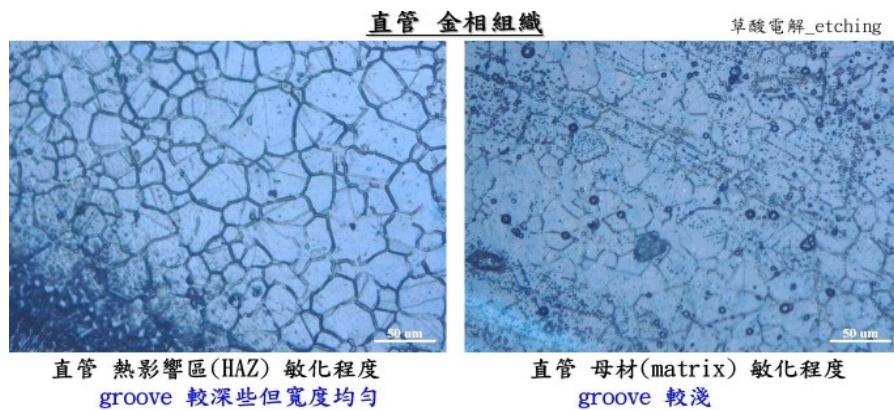
圖 9 直管母材及 HAZ 組織之差異。
Figure 9 Microstructures of matrix and HAZ of straight tube part.

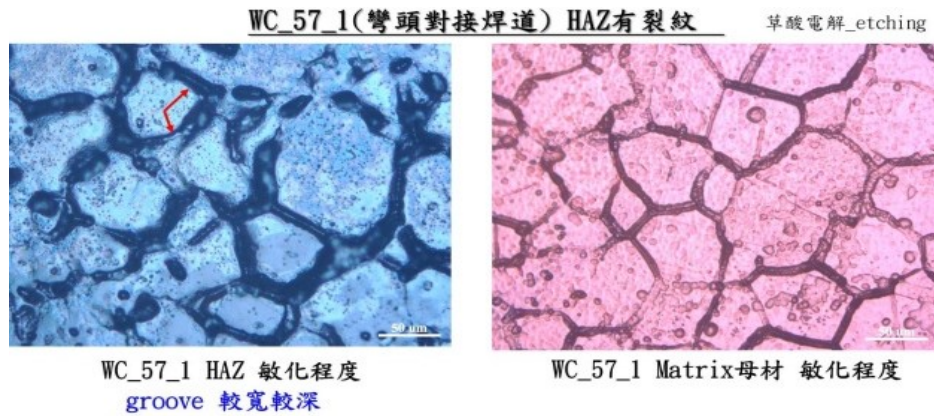
圖 10 彎頭母材及 HAZ 組織之差異。
Figure 10 Microstructures of matrix and HAZ of elbow part.

另外，同為 Alloy 20 材質且經過相同之焊接程序，本案裂紋卻只發生焊道彎管或大小管側，直管側並沒有發生裂紋。從各部位硬度值顯示，直管段材質之硬度反比彎頭段高，但裂紋卻只發生在焊道之彎頭側，此說明材質硬度不是影響鹼性應力腐蝕裂紋發生因素。另外，同一條焊道冷卻收縮時，兩側之殘留應力理應相當，但裂紋卻只發生焊道彎管或大小管側，直管側並沒有發生裂紋，此說明除了殘留應力之影響外，可能還與直管及彎管(fitting)材質組織之差異有關。而從金相組織得知，長直管晶粒遠比彎頭及大小頭晶粒小，且直管母材之敏化程度也比彎頭及大小頭母材來得淺。焊接過程確實會造成焊道熱影響區 (HAZ) 敏化程度加深，經由觀察比較，彎頭及大小頭之焊道熱影響區敏化程度比直管 HAZ 敏化程度更加深，而裂紋就發生在敏化程度較深之 HAZ 區域。因此推測，Alloy 20 材料若沒敏化，在 200 °C 鹼性環境下應不致發生裂紋；但若材質敏化到某種程度(註：因為敏化程度小之直管焊

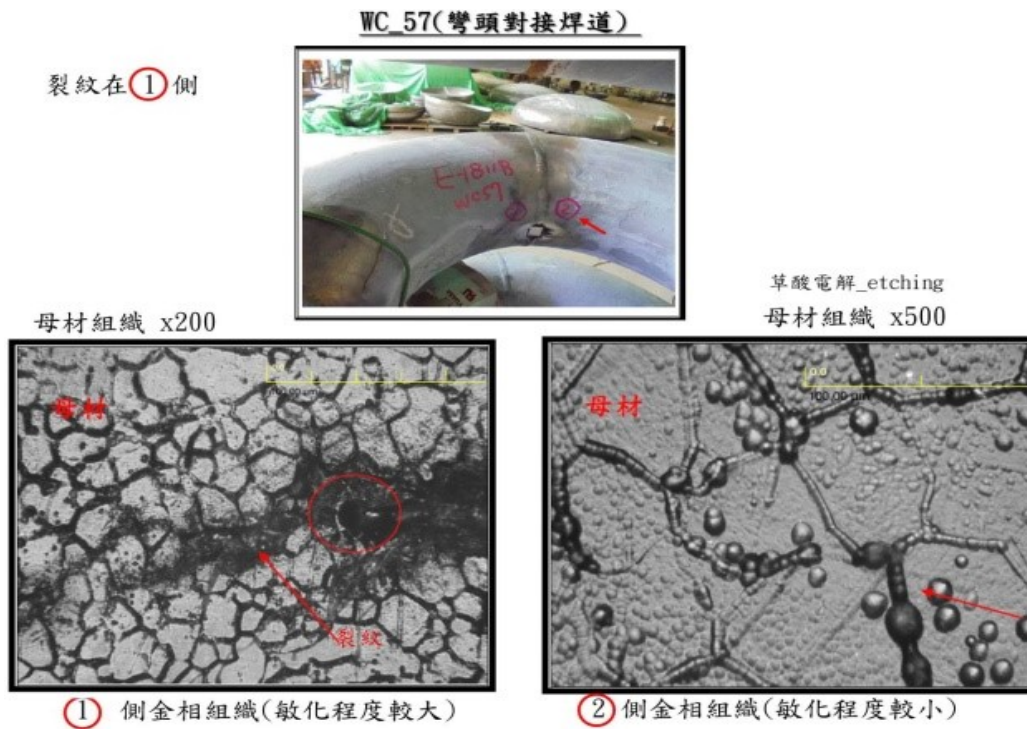
圖 11 WC-57 焊道兩側之金相組織比較。
Figure 11 Bilateral microstructures of No.WC-57 weld.

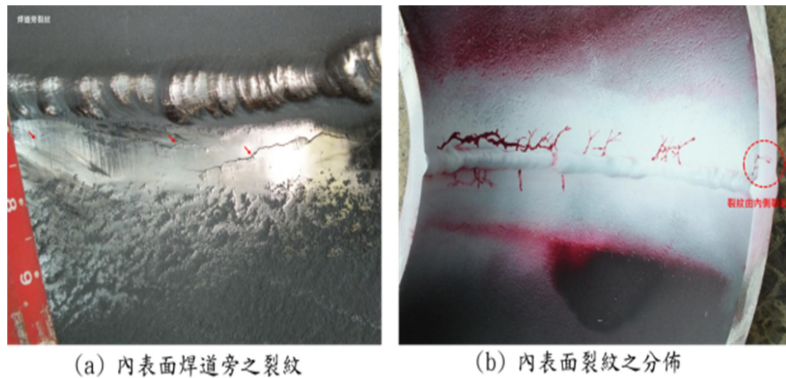
後期經確定切割取樣。圖 12 為取樣件內表面焊道附近觀察到之裂紋分佈情形，應證了 R.T. 顯示裂紋主要分佈在在焊道熱影響區之觀察，而從圖 12(b)中更可明顯看出裂紋是從內表面生

圖 12 彎頭取樣內表面焊道旁之裂紋分佈。
Figure 12 Cracking features of inner surface of elbow part.

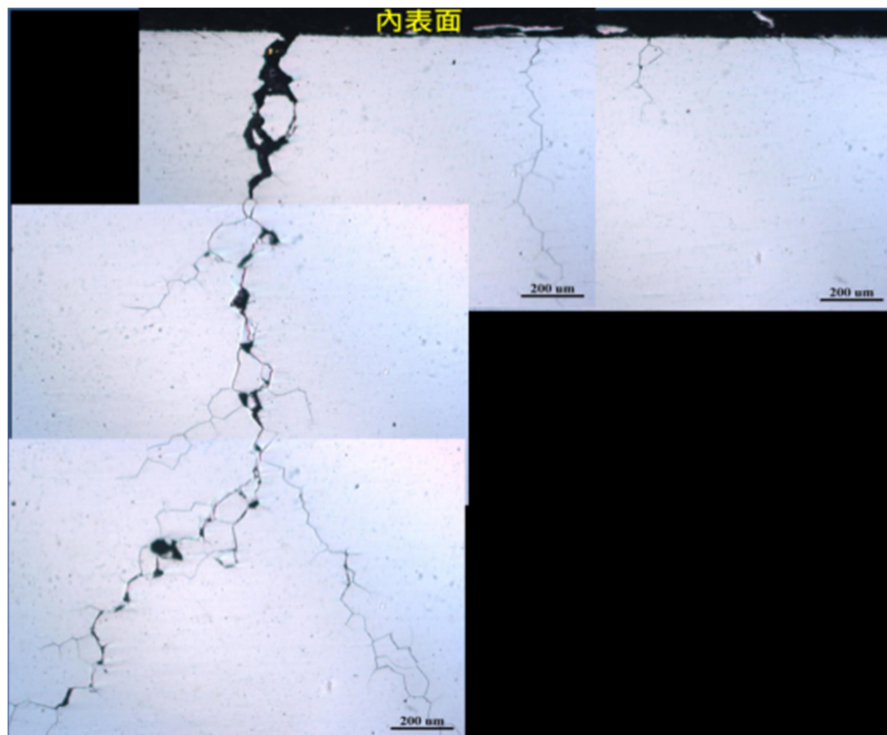
成，向外壁成長之證據。另外，平行及垂直焊道方向之裂紋皆有存在，圖 13 中顯示裂紋明顯成長分支特徵，而圖 14 中可明顯看出沿晶裂紋 (intergranular cracking)特徵。

圖 13 WC-24 焊道處剖面之分支裂紋特徵(剖面)。
Figure 13 Branched cracks near No.WC-24 weld (cross-section).

由裂紋分支特徵研判，本案裂紋應是屬於應力腐蝕類裂紋，且由管件所處環境推測研判，應是鹼性應力腐蝕 (Caustic Stress Corrosion Cracking) 機制所造成，而裂紋應是由內壁向外開裂。一般而言，應力腐蝕之發生需要 1. 腐蝕環境 2. 具應力腐蝕敏感性之材質 3. 應力三要素同時存在下才會發生，有文獻^[1]曾提及，Alloy 20 雖然用於 NaOH 鹼液環境抗蝕性不錯，但仍有發生鹼性應力腐蝕之虞，但並未細說溫度或材料組織條件之影響，因為 Alloy 20 材質實際上屬高合金量之不銹鋼(或稱超級不銹鋼)，照理推測其抗鹼性應力腐蝕之能力應該比 300 系不銹鋼好，若以圖 15 中奧斯田鐵系不銹鋼(300 系) 鹼性應力腐蝕之發生可能範圍作參考，在 1 ~ 3% NaOH 濃度下，200 °C 溫度以上，奧斯田鐵系不銹鋼(300 系)就明顯有此應力腐蝕之虞，而以本案 Alloy 20 合金實際使用狀況為例，裂紋主要分佈在第一管排之彎頭或大小焊道上，此溫度範圍應該在 180 °C ~ 200 °C 之間左右，而在較低溫之管排彎頭就沒發生裂紋，因此推測 Alloy 20 材料在 180 °C ~ 200 °C 之間就會有發生鹼性應力腐蝕裂紋之虞，而當溫度低至 150 °C ~ 170 °C 間時，此鹼性應力腐蝕裂紋現象似乎不會發生。

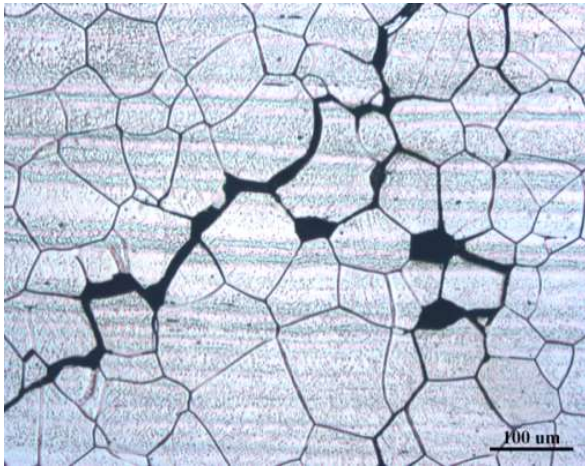
圖 14 沿晶裂紋特徵。
Figure 14 Intergranular cracking feature of Alloy 20.
