耦合多電極陣列於換熱器材質選用之應用 Application of Coupled Multi-electrodes Array Sensor in Materials Selection of Heat Exchangers

陳國銘
K. M. Chen

中文摘要

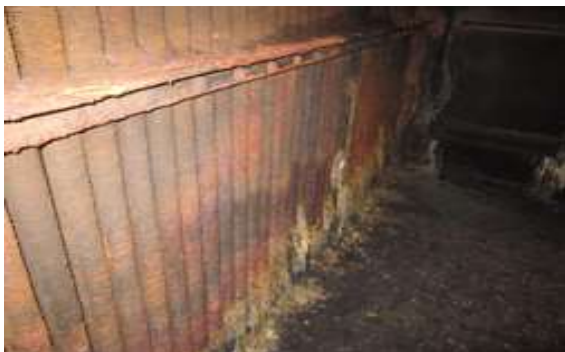
熱風爐熱交換器主要是利用熱風爐廢氣預熱熱風爐燃燒所需要之燃氣(Blast Furnace Gas, BFG)，提升 BFG 顯熱，以降低 COG(焦爐氣)之使用量。圖 1 為高爐廢熱回收(HRS)設備簡圖^[1]，燃燒後之廢氣經由 HRS (Heat Recovery System)熱交換後再由煙囪排出。圖 2(a)為 HRS 局部之示意圖，熱廢氣由下方通過換熱器，BFG 由上方通過，中間隔開，熱交換管內有流體，經加熱蒸發到上方進行熱交換。其中圖 2(b)粉紅色標示之第四區為整個熱回收設備腐蝕最嚴重之處，圖 3 為第四區 2015 年腐蝕狀況之照片，顯示熱交換管及鱗片上佈滿腐蝕生產物，不但影響

熱交換效率，當腐蝕嚴重而造成燃氣側與廢氣側連通時，有爆炸之潛在危害。為改善此問題，乃啟動高爐廢熱回收(HRS)設備局部 EPC 更新計畫，包括第四區熱交換管更換。原先熱傳管採用 A179 做為基材，為改善其使用壽命及兼顧安全之需求，擬尋求其他更耐蝕之材料以做為更新之參考，因此擬以線上腐蝕監測方式以比較不同材料在該環境下之腐蝕速率。

圖 3 2015 年熱交換器管腐蝕狀況^[1]。
Figure 3 Corrosion condition of the heat exchanger tubes in 2015^[1].

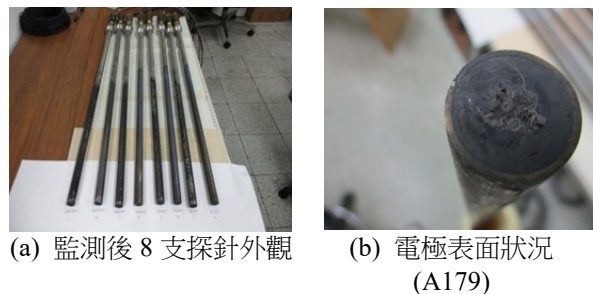
為避免長期監測過程中設備線路發生故障，導致無法取得監測數據，本研究進行兩次數據取樣，除了分段下載數據以防萬一，並藉以了解設備狀況，第一次為 8/29，第二次為 10/21。監測後探針及電極表面狀況如圖 8，可以看到探針插入 HRS 部份表面有沉積及變色狀況，但探針外殼保持完好，各探針大部份電極表面覆蓋一層沉積物須清理後才能看出表面局部腐蝕狀況。

圖 8 監測後探針之外觀及各材質電極表面沉積腐蝕狀況。

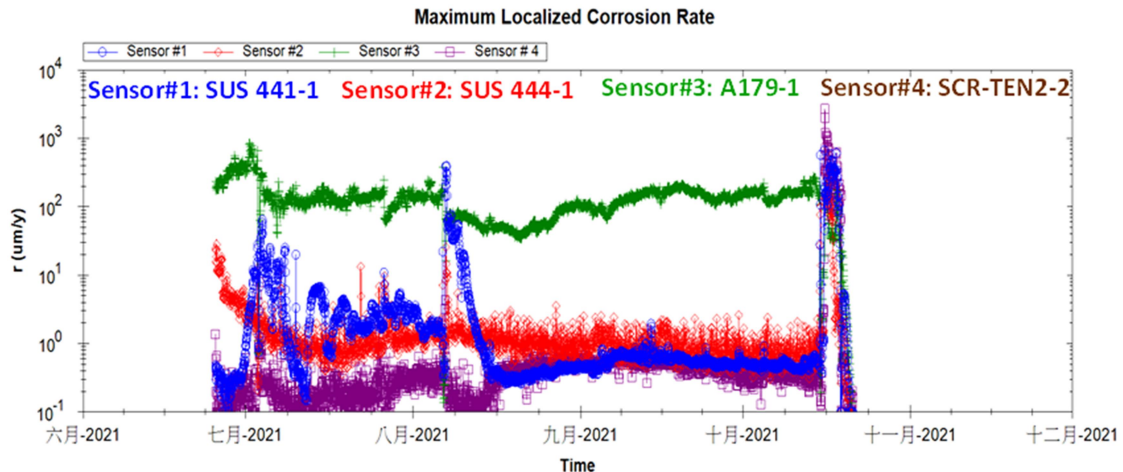
圖 9 為第一台監測儀最大局部腐蝕速率隨時間之變化曲線，所連接之探針位置為 A1 (A179-1)、B1 (SUS 444-1)、C1 (SUS 441-1)及 D2 (SCR-TEN2-2)，各探針編號及顏色如圖上所示，可以看到 A179-1 之局部腐蝕速率最高，SUS 441-1 與 SUS 444-1 互有變化，其中 SUS 441-1 在 8/10 前變化較激烈，研判其可能產生孔蝕現象，在環境中因氣氛或沉積物等引起孔蝕之鈍化與活化，使得測得之最大局部腐蝕電流變化較大。SCR-TEN2-2 其最大局部腐蝕速率最低，變化較平穩，但其所處位置可能與前三支略有不同，其位於除霧器出口，前三支則位於除霧器之前。由監測結果可看出在除霧器之前三支探針中以 A179 材質之腐蝕速率最高，最高峰在前面幾天，可達到 $839 \mu\text{m}/\text{y}$ ，大部皆在 $100 \sim 500 \mu\text{m}/\text{y}$ 之間，因

碳鋼無鈍化之效果，除非腐蝕產物膜很緻密可以阻擋腐蝕因子入侵，否則其腐蝕速率很難下降。最大局部腐蝕速率第二高的為 SUS 441，但其與 SUS 444 相差不大，互有高低，只是 SUS 441 曲線在前半段變化較激烈，而 SUS 444 相對較平緩。圖 9 最後不規則之變化可能是現場在定修前改變氣氛所致。

圖 9 第一台 F-40D 監測數據-最大局部腐蝕速率走勢。
Figure 9 Monitoring data of the first F-40D - trend of maximum local corrosion rate.

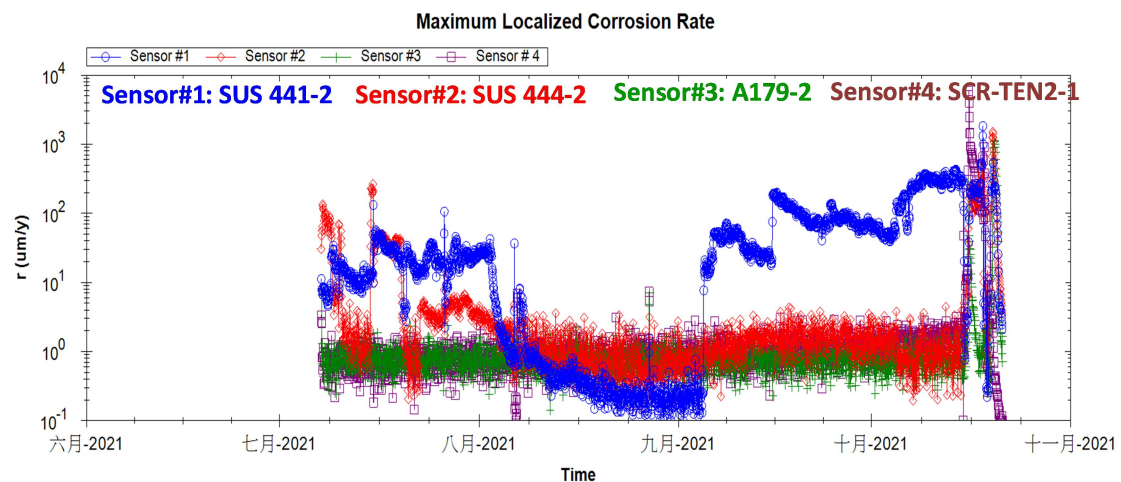
第二台 F-40D 於 7/7 開始進行腐蝕速率監測。圖 10 為第二台 F-40D 在 7/7 ~ 10/21 期間之最大局部腐蝕速率隨時間變化曲線，可看到 SUS 441 曲線起伏變化最大，其最大局部腐蝕速率約

為 429 $\mu\text{m}/\text{y}$ ，腐蝕活性期變化範圍在 200 ~ 500 $\mu\text{m}/\text{y}$ 之間，腐蝕速率第二大的是 SUS 444，在安裝前一個月內其處於不穩定狀態，上下起伏很大，這些測得之最大局部腐蝕電流有可能不是同一電極，而是變換不定的，但一個月後 SUS 444 變得平穩了。另外 A179 及 SCR-TEN2 兩種材質之曲線則一直都處在低檔平穩狀態，由上述監測結果可看出在此區域不銹鋼耐蝕性反而較碳鋼不好。而 SCR-TEN2 在兩種狀況下其腐蝕速率皆在低檔，表現最好。

圖 10 第二台 F-40D 監測數據-最大局部腐蝕速率。
Figure 10 Monitoring data of the second F-40D - trend of maximum local corrosion rate.

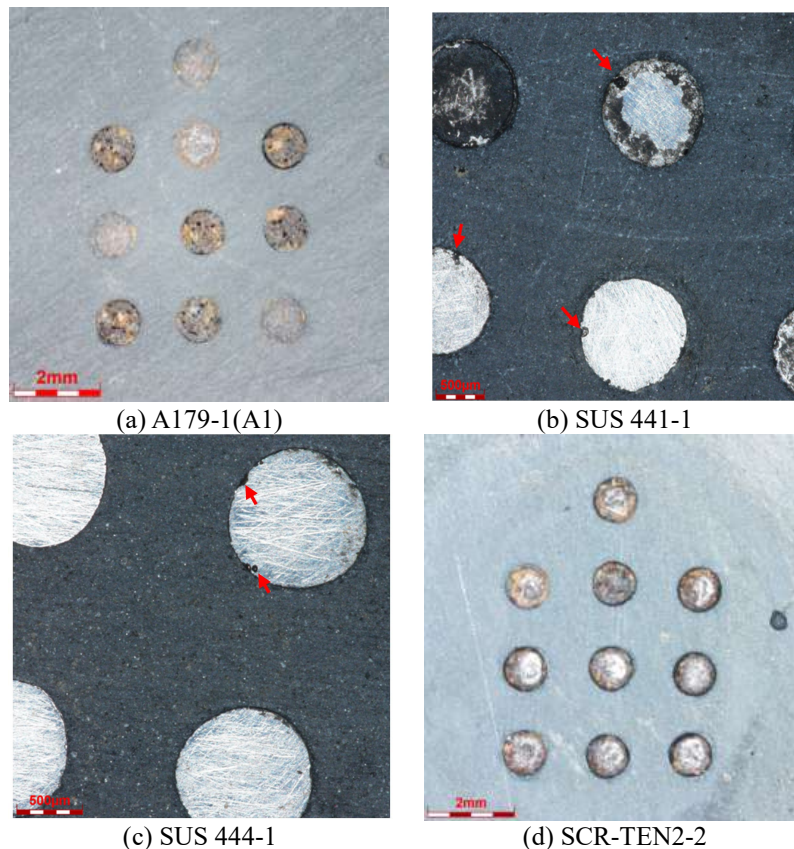
為觀察電極表面腐蝕狀況，將 8 支探針之電極表面沉積腐蝕物刷除，再以立體顯微鏡進行觀察，結果如圖 11 所示。A179-1 有多個電極表面出現明顯之孔洞，顯示其局部腐蝕相當明顯，此現象與圖 9 所示之最大局部腐蝕速率最高相吻合。A179-2 (A2 位置)表面有銹銹物，但沒有明顯之孔洞產生。SUS 441 不論在 C1 位置或 C2 位置，其電極表面皆可發現大小不等的孔洞，如

圖 11(b)紅色箭頭所示，雖然其大部份電極表面仍保持原來之金屬色，但局部孔蝕產生有可能造成穿孔洩漏。SUS 444 在 B1 及 B2 位置之電極大部份為金屬色，但仍可觀察到局部小孔，如圖 11(c)之紅色箭頭所示，但其孔洞明顯較 SUS 441 小，因此其在腐蝕速率上表現相對較 SUS 441 為佳。SCR-TEN 2 在 D1 及 D2 位置之電極只有水銹顏色，沒有明顯孔洞，表現出最低的局部腐蝕現象。

圖 11 監測後之探針電極經清除沉積腐蝕物後之立體顯微鏡觀察圖。

由上述對最大局部腐蝕速率及電極表面之觀察可發現，基本上兩者是相吻合的，有很高的局部腐蝕速率者，其電極表面會出現較明顯孔洞。

較耐蝕，建議可考慮以此做為換熱器材質，但此材料可能不易取得無縫管。其次為使用含 Mo 之肥粒鐵系不銹鋼 SUS 444，較能耐孔蝕。

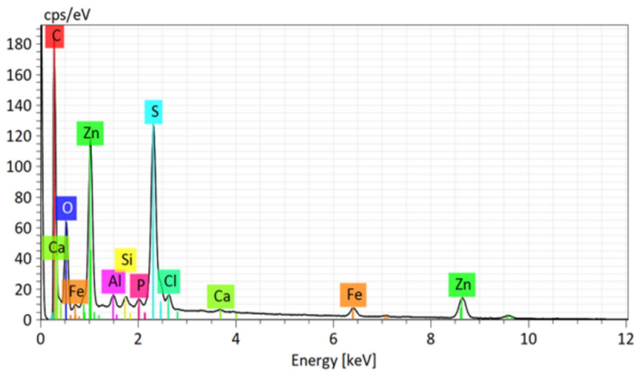
為了解腐蝕因子，因此取 A179-1 探針之電極表面腐蝕沉積物粉末進行分析，其結果如圖 12 所示，分析結果顯示含有大量的 S 元素，並有少量的 Cl 元素，推測其腐蝕現象應為硫酸露

點腐蝕、硫化氫腐蝕及氯離子之孔蝕，由於含有氯離子使得不銹鋼出現較明顯的局部腐蝕現象。

圖 12 探針 A179-1 電極表面腐蝕沉積物之 SEM/EDS 分析。

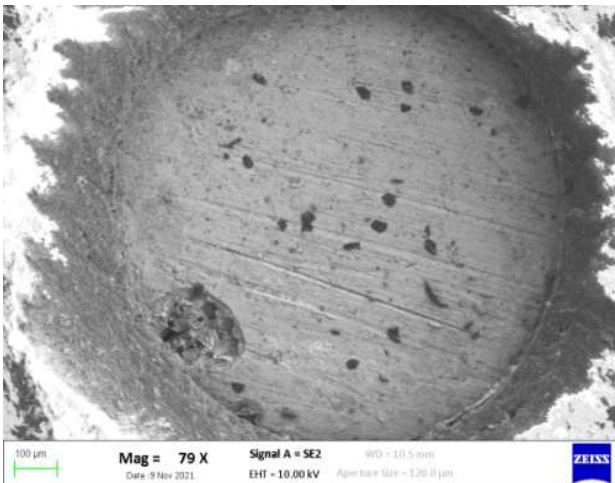
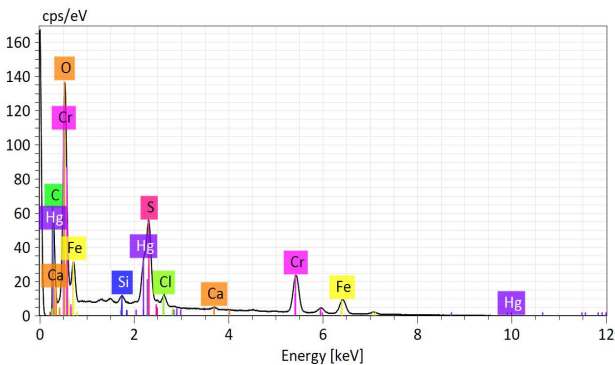
另外對電極表面經清洗後的 8 支探針以 SEM/EDS 進行觀察分析，圖 13 為 SUS 441 之 SEM 圖，可看到局部電極狀況，對電極表面之蝕孔進行局部 EDS 分析，顯示表面有明顯的硫、氯存在，表明電極之腐蝕是在這些硫、氯元

素共同作用下所造成。由於有些探針所處位置不一樣，所接觸環境之溫度、水分及腐蝕因子不同，因此在腐蝕表現上有所區別。

圖 13 SUS 441-2 探針之電極表面 SEM/EDS 分析觀察圖。
