離岸風機防蝕塗料系統實証與模擬 Demonstration and simulation of anti-corrosion coating system for off-shore wind turbines

Yao-Hung Fan¹, Yen-Fu Liu², I-Ming Pan², Chih-Chung Wen³, Ming-Yuan Lin⁴,
Hung-Bin Lee*¹

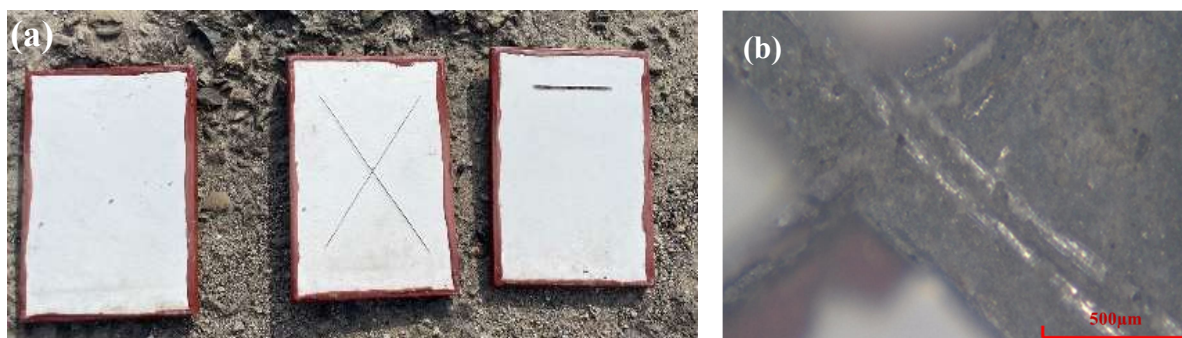
YCP-1 號塗料試片，如圖 2a,b 與 YCP-2 號塗料試片如圖 3a,b，放置在大氣區經過 10 個月試片無明顯鏽蝕，塗漆與底材的連結處無剝落的現象。

圖 2 (a) YCP-1 試片第 10 個月，(b) 光學顯微鏡觀察。
Figure 2 (a) YCP-1 test pieces for the tenth month, (b) Optical microscopy observation.

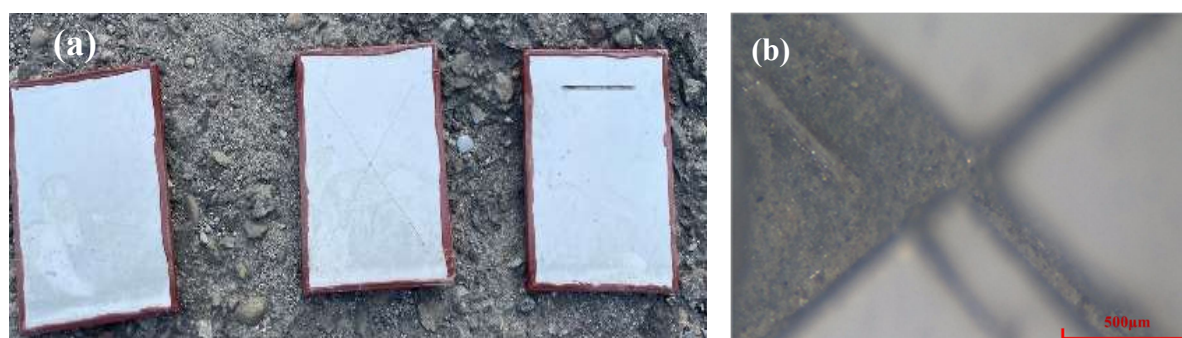
圖 3 (a) YCP-2 試片第 10 個月，(b) 光學顯微鏡觀察。
Figure 3 (a) YCP-2 test pieces for the tenth month, (b) Optical microscopy observation.

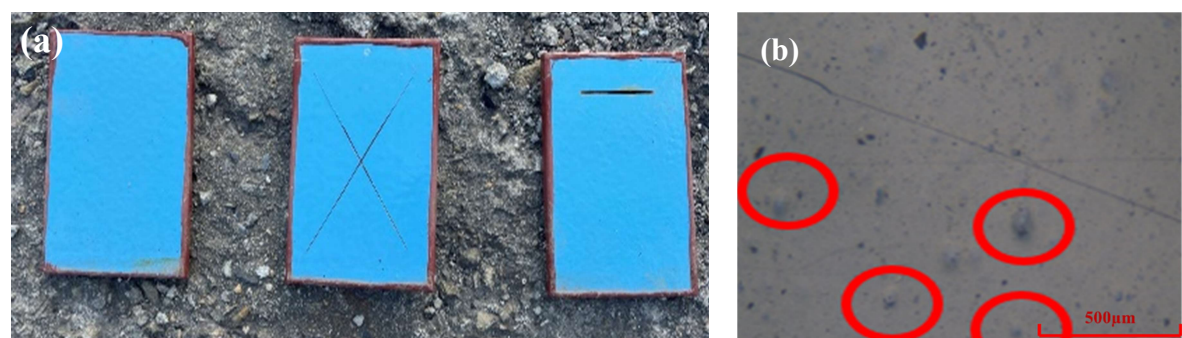
YCP-3 號塗料試片放置在大氣區經過 6 個月在人工破損處開始有鏽蝕的現象。第 10 個月觀察到塗層有起泡的現象，人工破損處的鏽蝕範圍逐漸擴大，如圖 4a,b。

圖 4 (a) YCP-3 試片第 10 個月，(b) YCP-3 光學顯微鏡下塗層起泡。
Figure 4 (a) YCP-3 test pieces for the tenth month, (b) YCP-3 test piece bubbling.

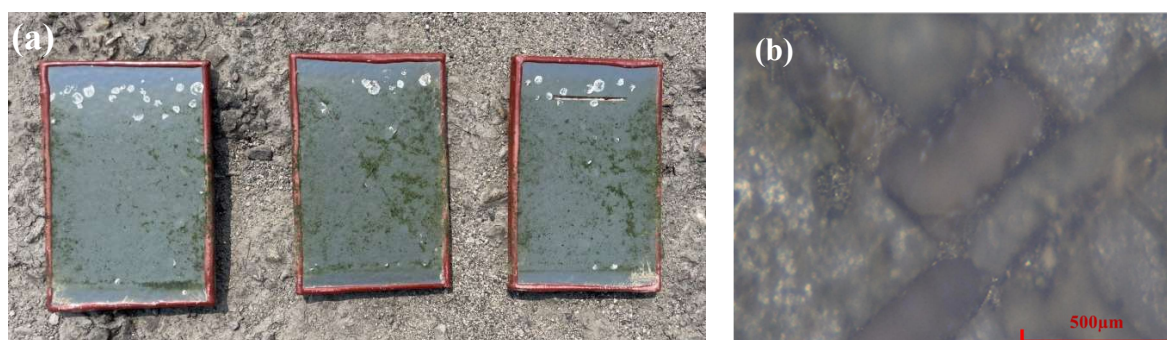
YCP-4 號塗料試片，放置在潮差區經過 2 個月後試片表面有藻類附著，輕微擦拭可以清除。第 3 個月從光學顯微鏡觀察下，試片表面與人工破損處有藻類和少許貝類的附著。第 10 個月從光學顯微鏡觀察下人工破損處有鏽蝕的現象，但不影響漆面本身，塗漆與底材的連結處也無剝落的現象如圖 5a,b。

圖 5 (a) YCP-4 試片第 10 個月，(b) 光學顯微鏡觀察。

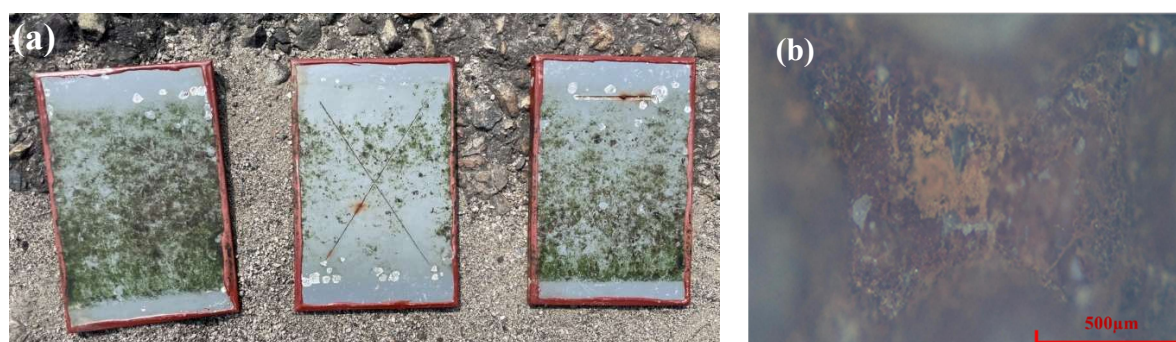
YCP-5 號塗料試片，放置在潮差區試片第 3 個月表面有藻類附著，輕微的擦拭可以清除掉。表面有貝類附著。第 10 個月人工破損處開始出現鏽蝕。表面增加大面積的藻類，貝類附著減少。從光學顯微鏡觀察下，鏽蝕處的塗漆與表面的連結處沒有剝落的情形。藻類的附著已無法擦拭清除，鏽蝕處擴大，但無影響到漆料，如圖 6a,b。

圖 6 (a) YCP-5 試片第 10 個月，(b) 光學顯微鏡觀察。

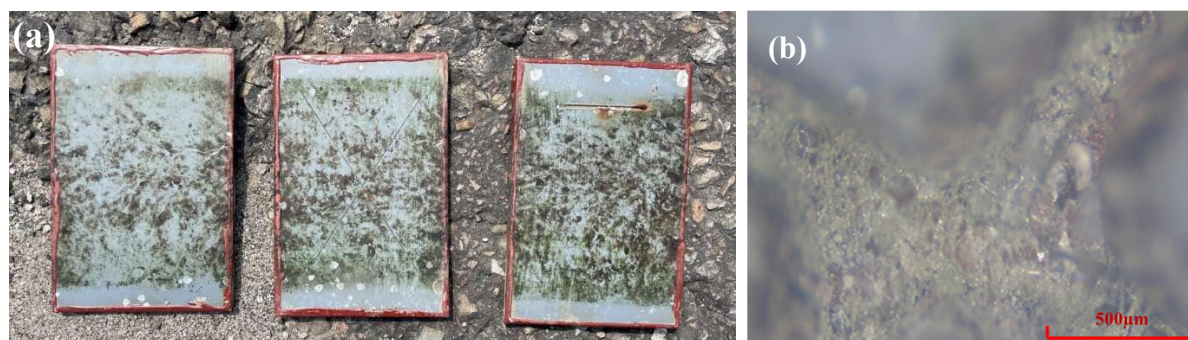
YCP-6 號塗料試片，放置在潮差區試片表面有藻類的附著，輕微擦拭無法清除。人工破損處與試片表面有藻類與貝類附著，塗漆與底材的連結處無剝落的現象。表面藻類減少，人工破損處

開始出現鏽蝕。表面增生大量藻類，貝類附著減少。第 10 個月從光學顯微鏡觀察下，人工破損處的鏽蝕擴大，但不影響漆面本身，塗漆與底材的連結處也無剝落的現象，如圖 7a,b。

圖 7 (a) YCP-6 試片第 10 個月，(b) 光學顯微鏡觀察。

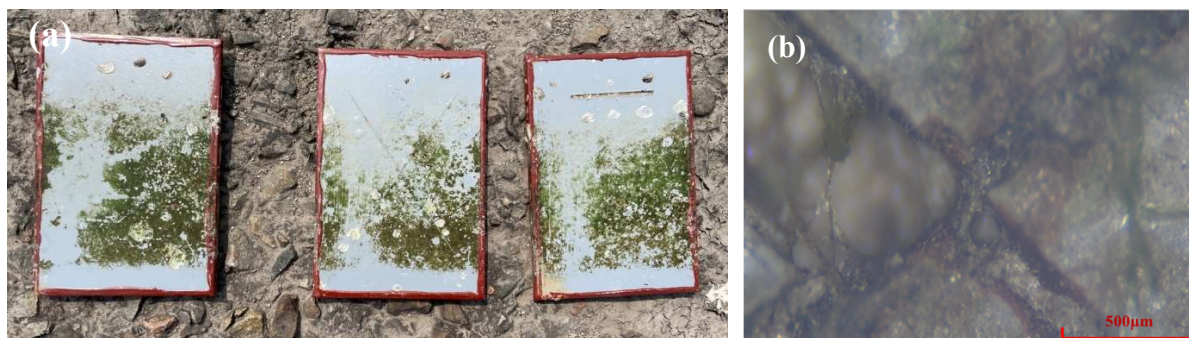
YCP-7 號塗料試片，片放置在全浸區觀察人工破損處附近藻類的增生特別密集，並有少許貝類附著在表面。第 10 個月試片表面有大面積藻

類，從光學顯微鏡觀察下塗漆與底材的連結處無剝落的現象，如圖 8a,b。

圖 8 (a) YCP-7 試片第 10 個月，(b) 光學顯微鏡觀察。
Figure 8 (a) YCP-7 test pieces for the tenth month, (b) Optical microscopy observation.

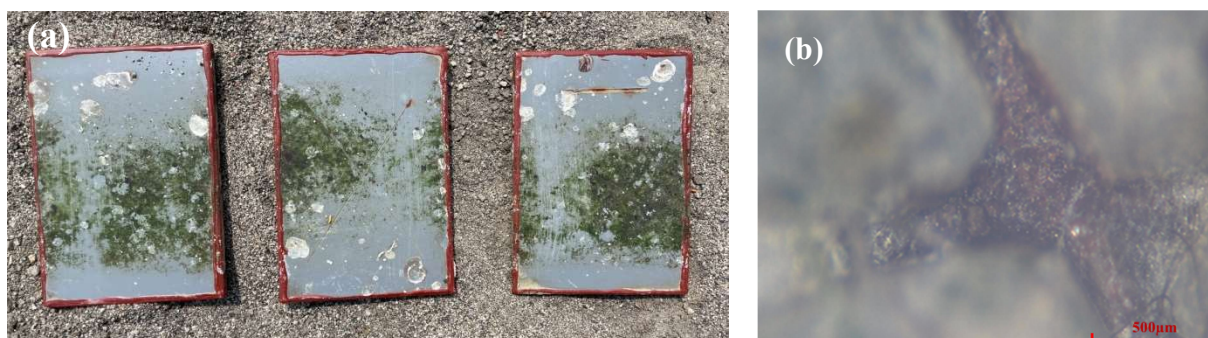
YCP-8 號塗料試片，放置在全浸區觀察人工破損處開始鏽蝕並有藻類的附著。第 10 個月試片表面增生大量藻類，無法輕易擦拭清除。從光學顯微鏡觀察下塗漆與底材的連結處無剝落的現象，如圖 9a,b。

圖 9 (a) YCP-8 試片第 10 個月，(b) 光學顯微鏡觀察。
Figure 9 (a) YCP-8 test pieces for the tenth month, (b) Optical microscopy observation.

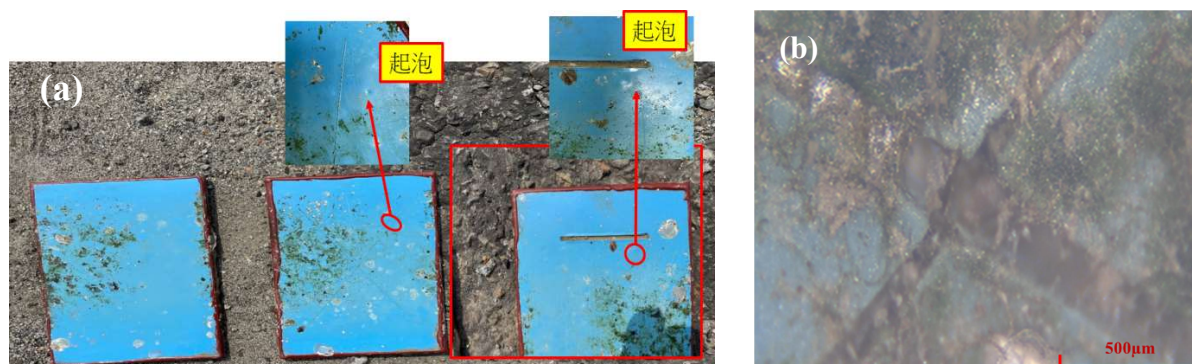
YCP-9 號塗料試片，放置在全浸區經過從光學顯微鏡觀察下，在人工破損處有藻類的附著。第 10 個月塗層表面增生大量藻類且出現起泡的現象，從光學顯微鏡觀察下塗層與底材的連結處並無剝落的現象，如圖 10a,b。

圖 10 (a) YCP-9 試片第 10 個月，(b) 光學顯微鏡觀察。
Figure 10 (a) YCP-9 test pieces for the tenth month, (b) Optical microscopy observation.

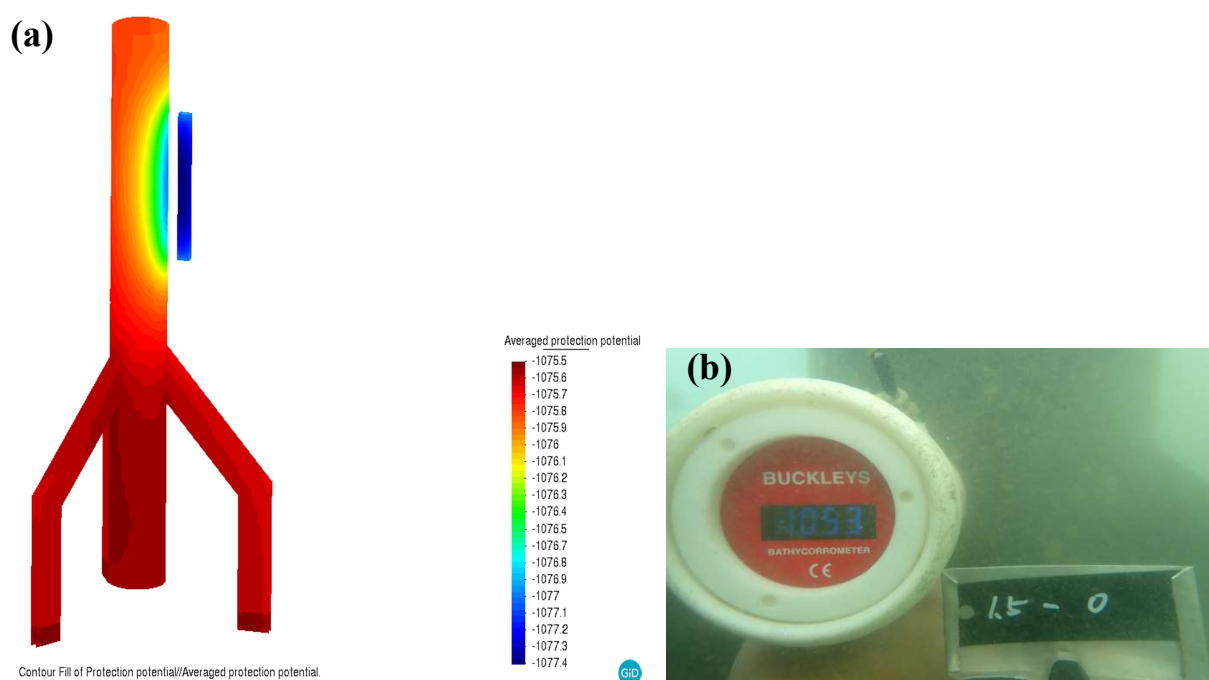
基樁犧牲陽極塊損失極少，防蝕系統設計正確保護基樁不被海洋腐蝕。得到陰極防蝕水下基樁模擬結果-1077 mV 如圖 11a 與量測結果陽極塊保護電位-1053 mV 如圖 11b，符合 DNV-RP-B401 [12]所描述正確設計的陰極防蝕系統，在距離陽極塊越遠的基樁結構電位越小，相較靠近犧牲陽極塊基樁結構電位大。塗裝基樁實驗的模

擬，在電位分析中模擬電位與測量電位會因為一些因素而造成誤差，在構件模型時作為邊界條件的極化曲線沒有確實代表幾何結構的極化過程，測量上的隨機誤差等，從分析結果圖上能看到與陽極位置距離越遠電位越小，而基樁塗裝性能良好未有可見的塗層劣化情形，也導致其模擬結果與實際量測尚未有腐蝕與陽極消耗情形發生[13]。

圖 11 (a) 模擬分析平均保護電位，(b) 量測基樁腐蝕電位。

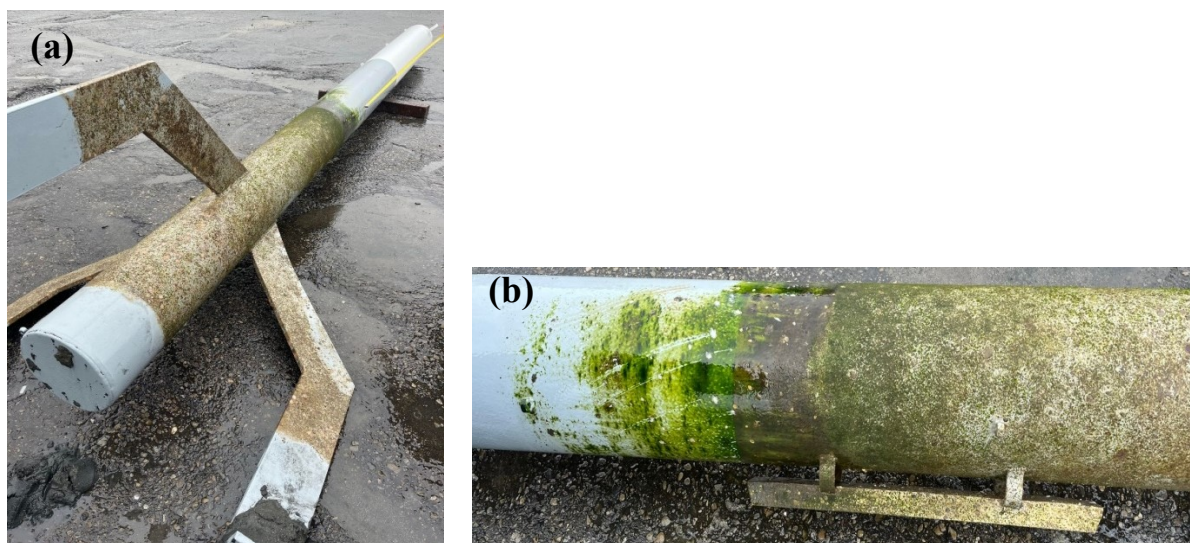
塗裝基樁實驗經過 5 個月的海水浸泡(圖 12)，基樁塗層外觀無明顯劣化、剝落、起泡、破損、鏽蝕情形產生，結構沒有形變受損情形。塗裝基樁表面附著生物以藻類及二枚貝類為主如圖 12a，附著生物可以依照暴露區域大致劃分為潮差區及水下區。潮差區多附著藻類及牡蠣幼體如圖 12b，牡蠣約 2 cm，另有少量的藤壺出現，最大尺寸約 0.8 cm；水下區則以大量藻類附著為主。犧牲陽極整體皆被藻類覆蓋，覆蓋面積達 70%。

圖 12 塗裝基樁附著生物第 4 個月(a) 整體圖，(b) 放大圖。
Figure 12 Monopile biofouling (a) Overall picture, (b) Enlarge picture.
