塗裝系統在澎湖地區的大氣曝露試驗

張家華*、吳貞欽、林義宗

Exposure Test of Coating Systems in the Atmosphere at Peng-Hu Area

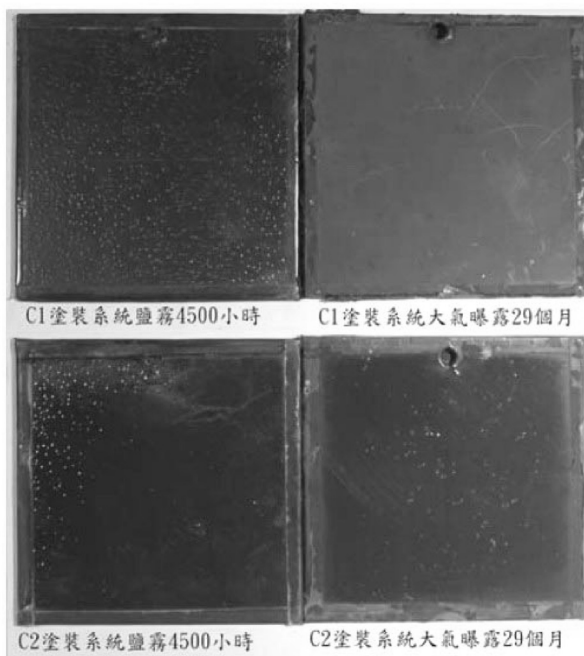
三聚磷酸鋁塗裝試片鹽霧4500小時試驗結果如圖1左上角所示，由實驗結果發現，試片上均勻地佈滿直徑1~2 mm不等之鼓泡，大部份皮膜仍極為完整，且試片上無任何紅銹產生。大氣曝露結果如圖1右上角所示，四個試片之腐蝕結果並沒有明顯的差異，除局部產生直徑小於1 mm的零星鼓泡之外，靠近試片圓孔處之鼓泡較大，部分鼓泡直徑大於1 mm，大部份皮膜仍極為完整，且無任何紅銹產生。

加噴金油的三聚磷酸鋁系統經鹽霧4500小時試驗結果如圖1左下角所示，由實驗結果發現，試片

圖1 三聚磷酸鋁塗裝系統鹽霧及大氣曝露實驗結果。

上均勻地佈滿直徑1~2 mm不等的鼓泡，大部份皮膜仍極為完整，且無任何紅銹產生，最外層的金油仍保持原有光澤。加噴金油的大氣曝露結果如圖1右下角所示，四個試片的腐蝕結果並沒有明顯的差異，試片上僅有1~2處直徑小於1 mm的鼓泡，除此之外，皮膜仍極為完整，且無任何紅銹產生，最外層的金油仍保持原有光澤。

由現有塗裝系統的實驗結果顯示，在這些噴塗不易之邊緣及角隅部位，是塗裝系統的弱點，亦是腐蝕開始的原點。此種現象在三聚磷酸鋁塗裝系統中亦可發現，直徑較大的鼓泡均集中於圓孔處，反觀無機鋅粉漆的塗裝系統對圓孔的保護效果較佳，故無明顯的鼓泡現象。這是因為鋅粉對化學活性較低的貴金屬均屬於犧牲陽極，加凡尼效應可將保護效果延伸至沒有塗裝的圓孔。

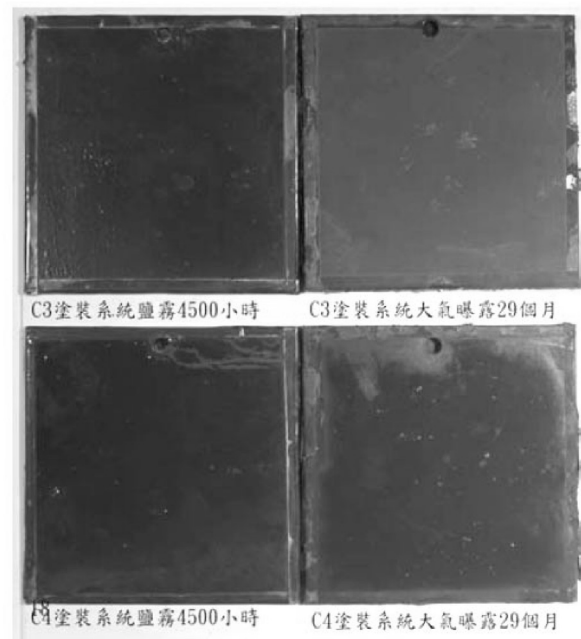
圖2 無機鋅粉漆塗裝系統鹽霧及大氣曝露實驗結果。

無機鋅粉塗裝試片鹽霧4500小時試驗結果如圖

2左上角所示，試片上除局部產生直徑小於1 mm的零星鼓泡之外，皮膜仍極為完整，無任何紅銹產生。大氣曝露結果如圖2右上角所示，由實驗結果發現，四個試片之腐蝕結果並沒有明顯的差異，除局部產生直徑小於1 mm的零星鼓泡之外，皮膜仍極為完整，無任何紅銹產生。

加噴金油的無機鋅粉系統經鹽霧4500小時試驗結果如圖2左下角所示，試片上僅有1~2處直徑小於1 mm的鼓泡，除此之外，皮膜仍極為完整，且無任何紅銹產生，最外層的金油仍保持原有光澤。加噴金油的大氣曝露試驗結果如圖2右下角所示，試片上除1~2處直徑小於1 mm的鼓泡之外，皮膜仍極為完整，且無任何紅銹產生，最外層的金油仍保持原有光澤。

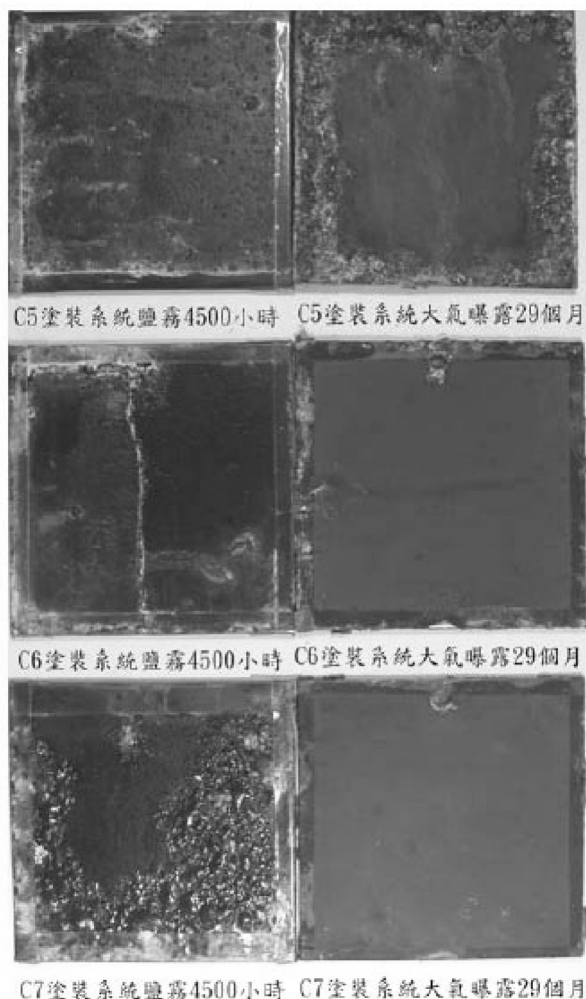
圖3 金屬熔射系統鹽霧及大氣曝露實驗結果。

經鋁熔射噴塗試片之鹽霧試驗結果如圖3左上角所示，試片上有數十個直徑1~2 mm不等的鼓泡，試片皮膜大部分完好，僅有些微的白銹產生，但試片上尚無紅銹產生。大氣曝露結果如圖3右上角所示，四個試片之週邊均有明顯的鼓泡及白銹產生，由於鋁熔射試片邊緣並沒有以3M耐酸鹼膠帶保護，因此可以明顯看出腐蝕係由試片邊緣開始，再逐漸往中間漫延，惟經過二年五個月的實際曝露後，試片上仍無紅銹產生，即使是未經塗裝的試片側邊亦無紅銹產生。這也再次驗證犧牲陽極對角隅的保護效果。

鋅-鋁熔射試片的鹽霧試驗結果如圖3中間左側所示，試片上並無明顯的鼓泡及白銹產生。其大氣曝露結果則如圖3中間右側所示，試片上亦無明顯的鼓泡及白銹產生。鋅熔射的鹽霧試驗結果如圖3左下角所示，試片上已有明顯的鼓泡現象，但試片上並無白銹產生。大氣曝露結果如圖3右下角所示，試片上亦無明顯的鼓泡及白銹產生。

由金屬熔射系統的鹽霧及大氣曝露結果，發現表層漆膜的損壞程度較其他塗裝系統嚴重，推斷其主因為熔射後基材的表面粗度提高，相同膜厚的漆膜並無法完全覆蓋熔射層，因而導致表層的漆膜鼓泡而失效。由於表層漆膜可提供熔射層阻絕外來腐蝕因子，並可將熔射層多孔的表層予以封孔，因此在金屬熔射後應進行研磨，研磨的作用除可降低熔射皮膜的粗度之外，同時亦可將附著不佳的金屬粒子予以去除。

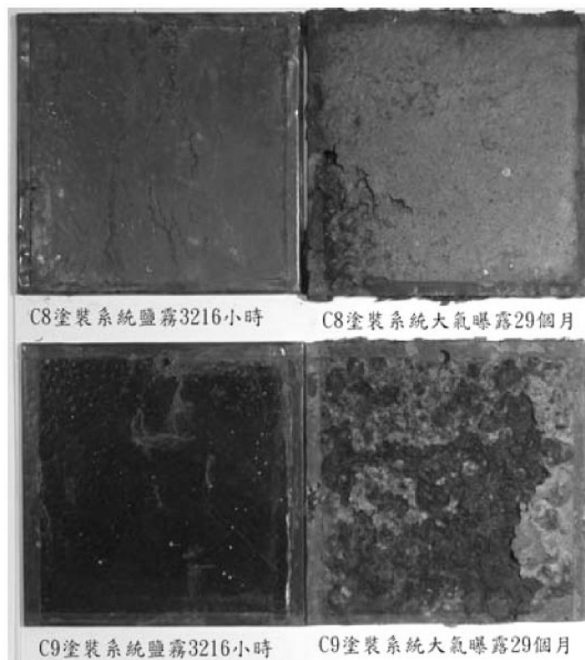
PE塑膠熔射經鹽霧試驗3216小時的實驗結果如圖4左上角所示，PE塑膠熔射皮膜有嚴重鼓泡現

象，惟鋼材並無紅銹產生。大氣曝露結果如圖4右上角所示，由於PE塑膠熔射僅在試片表面形成一層膜厚約150 μm的阻絕層，與一般有機塗裝系統相較，此一塑膠阻絕層並沒有任何防蝕顏料可抑制腐蝕產生，因此經二年五個月的大氣曝露實驗後，大部分的皮膜雖仍附著在試片上，但已有明顯龜裂及褪色現象，四個試片均已產生嚴重的腐蝕現象。

Nylon塑膠熔射試片經鹽霧試驗3216小時的實驗結果如圖4左下角所示，皮膜亦產生嚴重的鼓泡現象，且鋼材已有紅銹產生。Nylon塑膠熔射的大氣曝露結果大致與PE塑膠熔射相似，如圖4右下角所示，四個試片均呈現嚴重腐蝕現象，與PE塑膠熔射皮膜相較，部分的Nylon皮膜仍存在。

圖4 塑膠熔射系統鹽霧及大氣曝露實驗結果。

射後，皮膜已經在工件上成膜，無需後續的烘烤，對於固定式外露裝備及無法烘烤之大型工件極為適合，國外普遍將塑膠熔射應用於大型化學貯槽、地下輸送管路、鑽油平台及無法烘烤的大型工件。塑膠熔射是一種阻絕型皮膜，膜厚高達150~1000 μm ，是一般粉體塗裝及有機塗裝的5 ~ 30倍，本次大氣曝露採用PE及Nylon二種塑膠皮膜，塑膠皮膜膜約120 ~ 150 μm ，如前所述，只要皮膜出現瑕疵或破損，皮膜的壽命會急速縮短。由實地大氣曝露結果發現，PE塑膠熔射皮膜雖已褪色，但並未與基材分離，腐蝕係由試片與皮膜之界面開始，進而延伸至整個試片，導致嚴重的腐蝕情形。觀察Nylon塑膠熔射試片，發現腐蝕係由皮膜表面缺陷開始，Nylon皮膜已與基材完全剝離。

由於塑膠熔射所須的工藝技術水準遠高於一般的熔射作業，即使破損的皮膜可於現場修補再生，但並非一般使用單位可現場執行，且塑膠皮膜一經附著後，除使用水刀之外，並無其他方式可以剝除，皮膜的附着力佳，是塑膠熔射的優點也是其缺點，因此不合格皮膜的剝除不易，這也是塑膠熔射無法普遍應用的主因。因此除了特殊的化學及耐藥性表處需求外，並不建議採用此種塗裝系統。

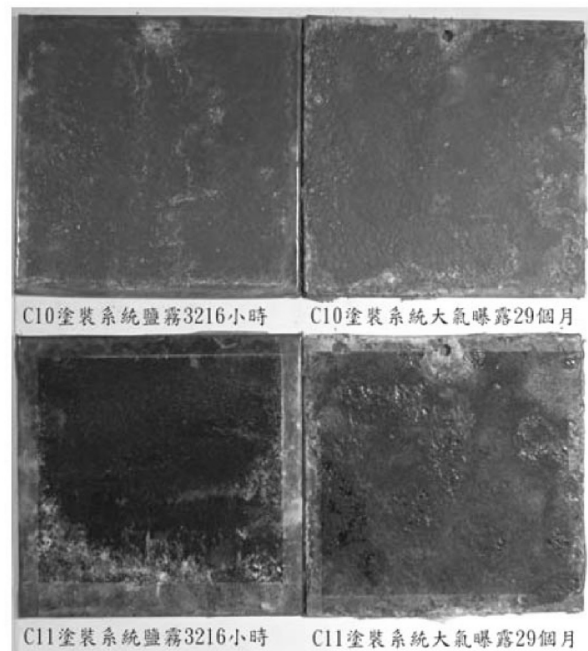
鋁熔射後再經PE塑膠封孔的複合熔射系統經鹽霧試驗3216小時的實驗結果如圖5左上角所示，漆膜尚無鼓泡現象，鋼材試片亦無紅銹產生。

大氣曝露結果如圖5右上角所示，試片上有多處鼓泡及白色氧化鋁腐蝕物產生，顯示部分PE塑膠熔射皮膜已經失效，與單一塑膠熔射系統比較，有熔射鋁作為底層，即使表層皮膜出現缺陷，底層的熔射鋁仍會產生犧牲陽極的作用，因此四個試片均無紅銹產生。

鋁熔射後再經Nylon塑膠封孔的複合熔射系統經鹽霧試驗3216小時的實驗結果如圖5左下角所示，漆膜尚無鼓泡現象，鋼材試片亦無紅銹產生。大氣曝露結果大致與鋁熔射/PE塑膠熔射相似，如圖5右下角所示，四個試片均有部分鼓泡與白色的氧化鋁腐蝕物出現，惟與鋁熔射後再經PE塑膠熔射之試片相較，鼓泡與腐蝕情形較為輕微，四個試片上亦無紅銹產生。

圖5 複合熔射系統鹽霧及大氣曝露實驗結果。

金屬熔射後再以塑膠熔射方式予以封孔處理，理論上應具有極佳的防蝕效果，由於此次塑膠熔射皮膜的厚度僅120 ~ 150 μm 之間，膜厚不足應是此複合式塗裝系統效果不佳的主因，如同上節所述，塑膠熔射的技術要求較高，若非特殊的防蝕需求，並不建議採用此種塗裝系統。

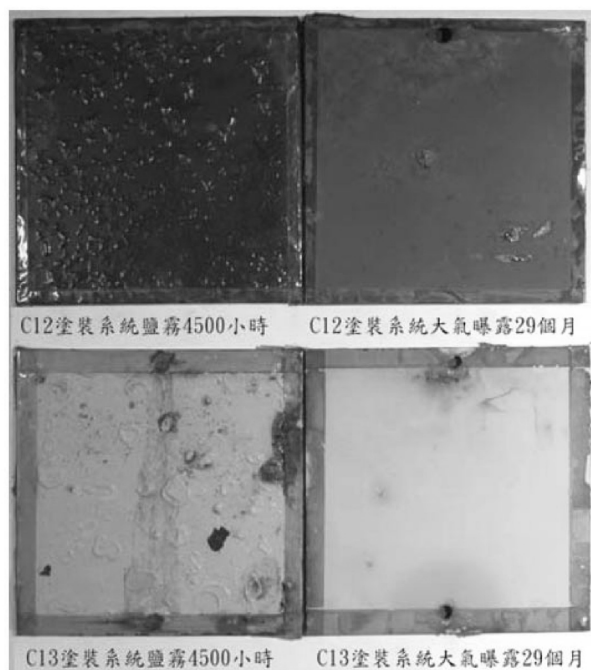
圖6 維護塗裝系統鹽霧及大氣曝露實驗結果。

環氧修補系統塗裝試片經鹽霧4500小時試驗結果如圖6左上角所示，由試片上可明顯看到銹蝕產生，由於環氧底漆為阻絕型皮膜，腐蝕因子一旦穿透皮膜，將直接與底材接觸，因此試片上產生頗為嚴重的紅銹。其大氣曝露試驗結果如圖6右上角所示，觀察試片發現表層皮膜並無明顯破壞的情形，在試片週邊及靠吊掛孔部位之腐蝕情形極為嚴重，皮膜與基材之間已有明顯鼓起現象，且可看出明顯銹蝕產生，而基材腐蝕部位呈現鬆散的氧化層結構。

有機鋅修補系統試片經鹽霧4500小時試驗結果如圖6左下角所示，試片上已產生大型的鼓泡，在試片的邊緣及局部位置均有紅銹產生。鋅粉具有犧牲陽極的作用，由於試片上已有紅銹產生，應是該處的鋅粉已消耗殆盡的緣故。大氣曝露試驗結果如圖6右下角所示，試片上有大小不一的鼓泡現象，而在試片的邊緣及局部位置有紅銹產生，但銹蝕情況並不嚴重。

由鹽霧試驗及大氣曝露結果，發現二種維護塗裝系統中，有機鋅粉漆的效果優於環氧修補系統。由於環氧修補系統純粹為阻絕型皮膜，一旦皮膜遭受外來腐蝕因子穿透後，腐蝕速率會急速竄升，皮膜之防蝕性能將急速惡化，最後導致皮膜完全失效。反觀有機鋅粉漆系統，雖然部分表面漆膜已遭破壞，但由於底層鋅粉的加凡尼保護作用，具有雙重的保護效果，可減緩基材腐蝕的速率。實驗進行中為方便二者防蝕機制之比較，因此僅在有機鋅粉漆上加噴一道面漆，在實用上建議可於鋅粉漆上再加噴一道底漆以增加皮膜阻絕的性能，應可大幅提高該塗裝系統的耐蝕年限。
