## 沃斯田鐵系不銹鋼進行週期性噴灑氯化鎂水溶液的腐蝕行為探討 The corrosion behavior of austenitic stainless steels under periodic spraying magnesium chloride solution

鄭雅云<sup>\*1</sup>、葉宗洸<sup>1</sup>、王美雅<sup>2</sup>

### 中文摘要

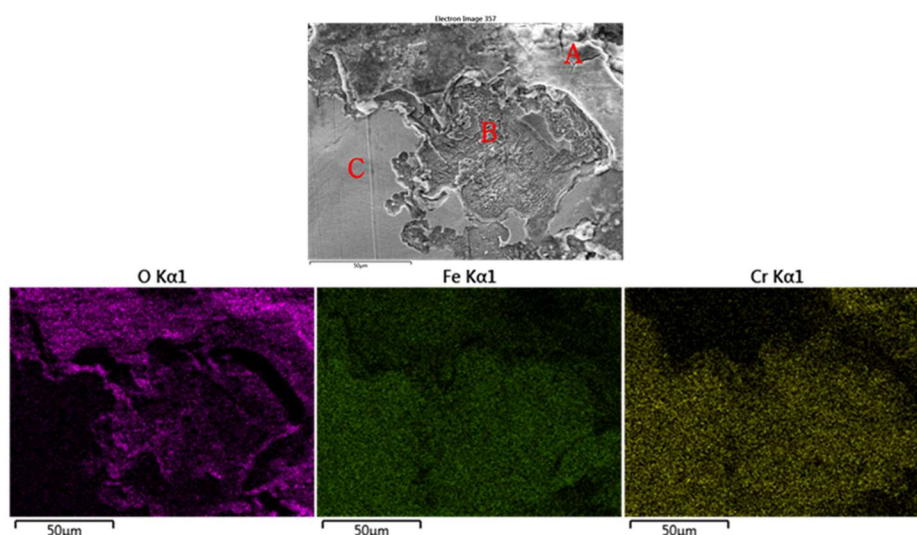
蝕聚合的情形，還會發生腐蝕產物剝落造成基材表面的損傷，出現如圖 5 (1) 紅色圓圈的深色區域，利用 EDX 針對該區域進行成分分佈分析，結果如圖 4，SEM 影像中的右上方有一腐蝕產物生成（區域 A），主要為氧的訊號，相鄰的深色區域（區域 B）也有氧元素的訊號，還有鐵、鉻的訊號，相較於影像中左下角未發生腐蝕的不銹鋼基材區域（區域 C），主要為鐵及鉻的訊號，氧的訊號微乎其微，因此可以得知中間的深色區域原為氧化物覆蓋的區域，由殘留的氧訊號判斷該區域已發生腐蝕的情形。

圖 4 304 SS\_SA 於 80°C，1500 小時實驗後試片之 SEM 與 EDX 成分分析結果。  
Figure 4 SEM image and EDX analysis of 304 SS\_SA specimen at 80°C after 1500 hours.

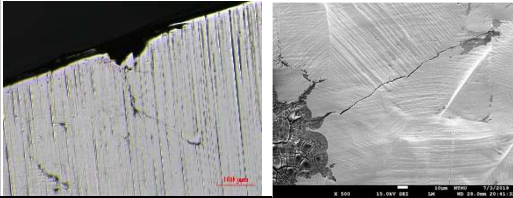
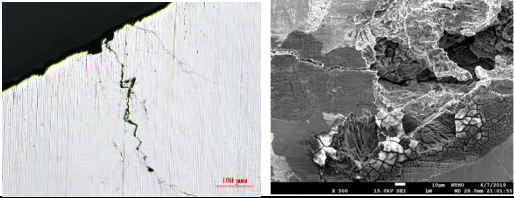
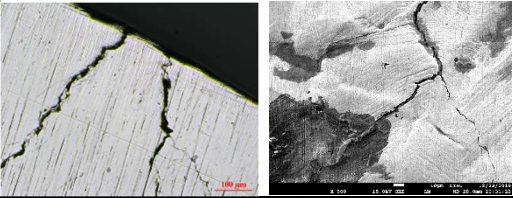
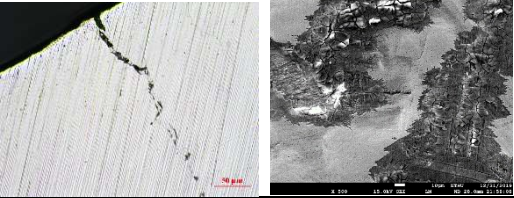
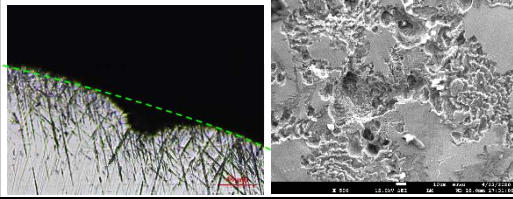
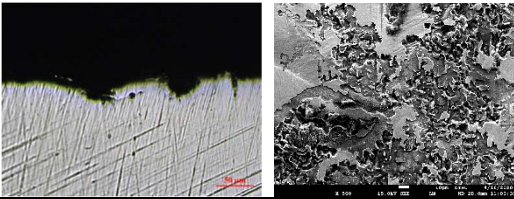
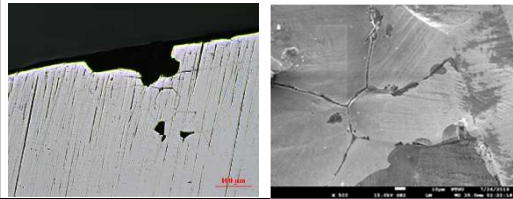
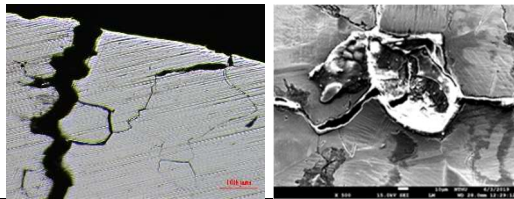
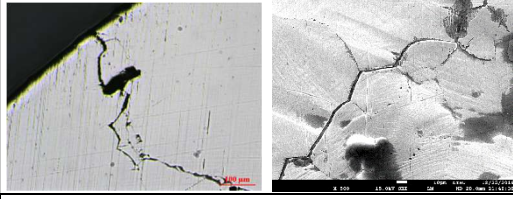
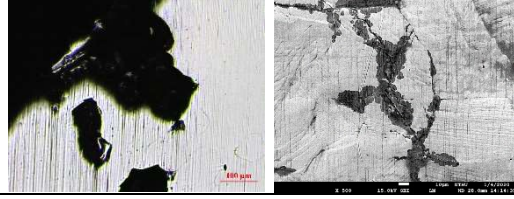
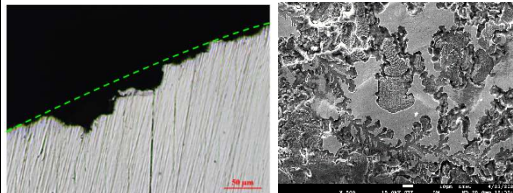
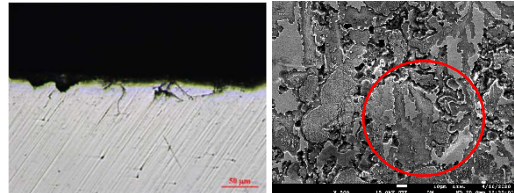
熱處理對 304 與 304L 不銹鋼的影響相近，固溶 304 及 304L 不銹鋼在 60C\_0.875 條件下觀察到裂縫的生成，主要從局部性腐蝕區域的邊緣向外擴展，且在 60C\_1.75 的條件下，固溶 304L 不銹鋼出現寬度較大的裂縫生成，但是這些裂縫尚未聚合，不具有連續性；敏化 304 SS\_SEN 及 304L SS\_SEN 則觀察到沿晶腐蝕及沿著滑移帶擴展的裂縫，具有連續性，裂縫長度較長。80°C 的實驗結果中，304 SS\_SA 及 304 SS\_SEN 都以大面積的孔蝕接合及局部性腐蝕為主，腐蝕型態沒有顯著的差異，故在此不探討 80°C 的結果。

此小節針對本實驗主要改變的環境參數——溫度進行探討，由 SEM 的影像觀察結果，可以概略地歸納出不同材料在不同溫度下的主要腐蝕型態，如表 6 所示。從圖 5 及圖 6 可以發現，304 及 304L 不銹鋼的腐蝕型態在 80°C 發生了改變，在試片表面沒有發現裂縫的生成，而是以大面積的孔蝕聚合為主。在 80C\_1.75 的條件下，除了孔

從橫截面的觀察結果，也可以明顯地觀察到溫度對不銹鋼腐蝕型態的影響。以 304 不銹鋼的實驗結果，在 40°C 及 60°C 的結果中，兩種熱處理的 304 不銹鋼都觀察到裂縫，且具有高度分支的特性，符合應力腐蝕龜裂的裂縫形貌，其中在固溶 304 不銹鋼觀察到的裂縫沒有很多曲折，故初步地判斷可能為穿晶應力腐蝕裂縫，敏化 304 不銹鋼中則可以看到在裂縫的前端寬度較大，且沒有明顯的分支現象，故推測此區段為表面的孔蝕往縱深方向進行擴展，隨後誘發應力腐蝕龜裂，因此在該裂縫的後半段出現分支狀的應力腐蝕裂縫，此外，還可以發現伴隨有沿晶腐蝕的現象。

圖 5 304 不銹鋼在不同實驗條件下的橫截面觀察。

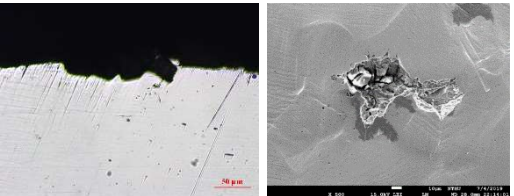
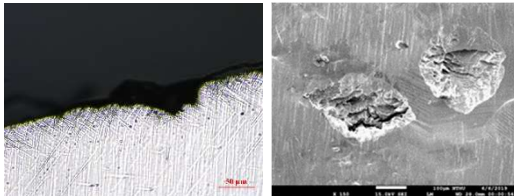
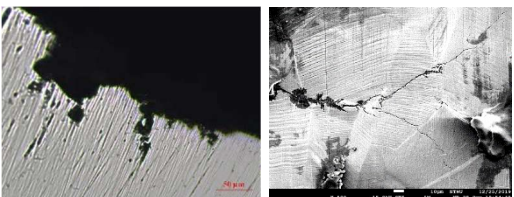
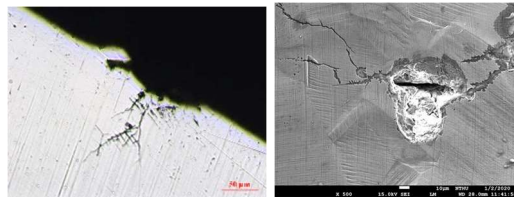
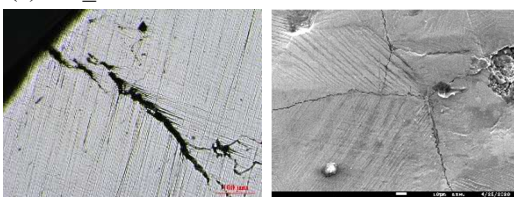
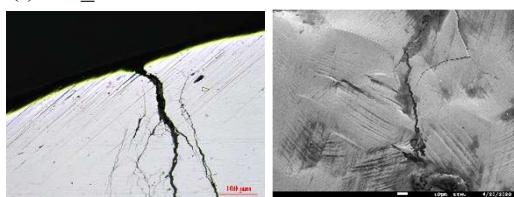
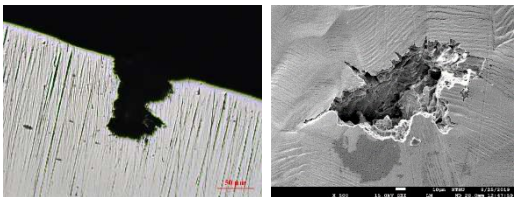
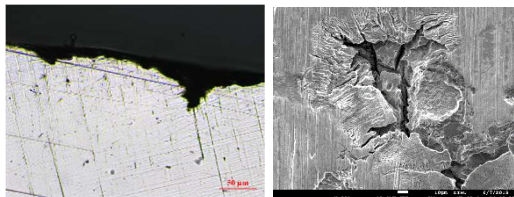
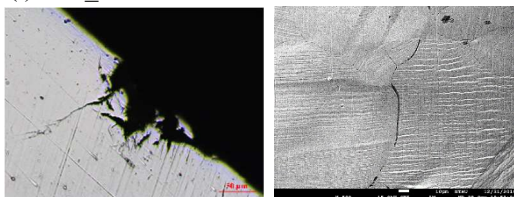
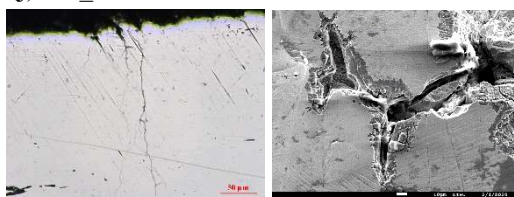
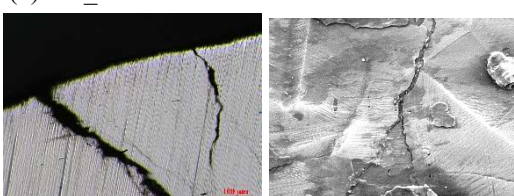
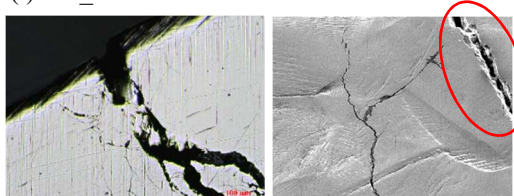
熱處理對 316L 不銹鋼的影響，主要在於沿晶腐蝕的發生與否。固溶 316L 不銹鋼的腐蝕型態多為孔蝕，在較高的溫度下才會在表面觀察到裂縫的生成，且多為穿晶的型態；敏化 316L 不銹鋼的腐蝕型態多為沿晶腐蝕，在較高的溫度下才會出現長度較長的沿晶腐蝕裂縫，如圖 7 所示，造成此結果的可能原因為 316L 不銹鋼敏化程度較低，使沿晶腐蝕在 316L 不銹鋼表面擴展速率較慢。

316L 不銹鋼在三種溫度下的腐蝕行為都有所差異，在 40°C 的結果中，316L 不銹鋼的表面及橫截面僅觀察到孔蝕及沿晶腐蝕的現象，其中以敏化 316L 不銹鋼觀察到的孔蝕深度較大。隨著溫度提高，316L 不銹鋼表面開始有裂縫生成，且在橫截面可以觀察到孔蝕的底部有裂縫往深處擴展，其中 316L SS\_SEN 在 60C\_1.75 還可以觀察到應力腐蝕裂縫。80°C 的結果中，316L 不銹鋼的腐蝕

型態主要以應力腐蝕龜裂為主，裂縫分支方向性多且長度更長，此外還可以觀察到孔蝕與裂縫聚合形成寬度較大的裂縫，推測造成此現象的原因為 316L 不銹鋼含有鉬元素，具有相對穩定的鈍態膜，其他區域在此條件下仍不易發生腐蝕，然而本實驗中的 316L U-bend 試片，在尚未進行加速腐蝕實驗前就可以觀察到夾雜物造成的裂開現象，裂開現象在 80°C 及氯化鎂的加成作用下，腐蝕現象加劇，除了生成較長的裂縫外，也引發孔蝕沿著裂縫進行擴展，最後形成寬度較大的裂縫，如圖 7 (j)、(1)。

圖 7 316L 不銹鋼在不同實驗條件下的橫截面觀察。
