離岸風機水下基礎塗裝耐蝕性及耐海水沖蝕性研究 Study on the seawater corrosion and erosion resistance of paintings used for the foundation structure of offshore wind turbine

Zi-Kuan Zhan¹, Hsing-Lien Wu², Tsung-Feng Wu², Hung-Bin Lee^{*1}

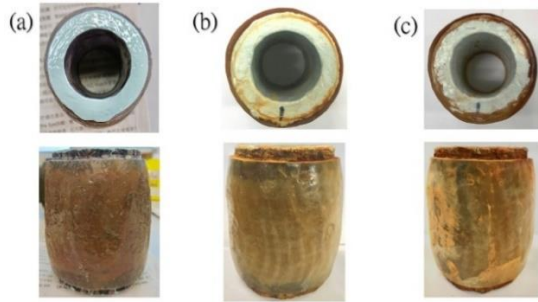
首先實驗以 A 試片的防蝕塗料進行冷熱交變試驗與沖蝕腐蝕試驗，第一次結束，A 試片的防蝕帶都出現了些微的腐蝕現象，測試結果，防蝕帶並沒有發生龜裂、水泡或是剝離現象，初步推斷沒有滲漏到與鋼材的夾層中；第二次及第三次結束，可以發現試片的表面出現玻璃纖維，推測試片腐蝕已經有一定的程度(圖 1)；第四次結束後進行觀察，表面明顯出現玻璃纖維與間隙腐蝕，甚至可以看到整體外部腐蝕情況，故將試片進行各個角度觀察(圖 2)，可以發現試片在 0°角正面受到沖蝕的效果沒有比 90°以及 270°側面來的明顯，可推測是因為水流沖蝕導致玻璃纖維在 45°切線處腐蝕更加嚴重。將原始試片以及試驗試片橫切

圖 1 A 試片進行冷熱交變實驗及沖蝕實驗之循環測試(a)原始試片(b)第二次(c)第四次。

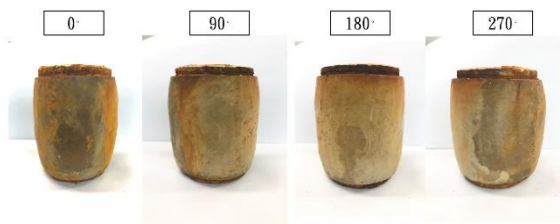
圖 2 A 試片進行冷熱交變實驗及沖蝕實驗之循環測試第四次之各角度觀察。

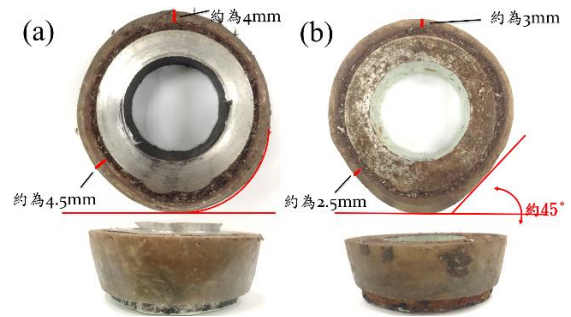
面進行觀察，試驗後試片明顯比原始試片來得更薄，尤其在切線處，因此進行量測，量測結果(圖 3)，發現在 45°切線防蝕帶塗層實驗後厚度相比原始試片來的薄，差距大約 2mm，而試片 270°背面厚度減少約 1mm，由此可推斷冷熱交變試驗與沖蝕腐蝕試驗導致外部玻璃纖維全體變薄。最後觀察防蝕帶與鐵基材腐蝕情形(圖 4)，將其剝開後可以很明顯觀察到鐵基材以及防蝕帶介面腐蝕嚴重，因此推斷試片受到是海水鹽霧影響，內部腐蝕受到海水的影響形成間隙腐蝕或孔穴腐蝕，再擴散至鐵基與玻璃纖維界面，持續腐蝕導致整體內部嚴重受損，而鐵基材料主要腐蝕類型屬全面不均勻腐蝕和點蝕，表面氧化膜局部破壞而產生銹點聚集；包覆材料(玻璃纖維及樹脂)若具吸水性並加上容易積水的設計，長期暴露在潮濕環境下會

圖 3 A 試片橫切剖面與厚度觀察(a)原始試片(b)第四次。

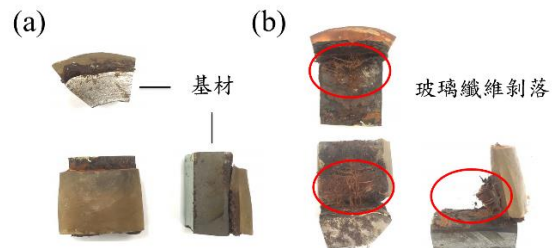
導致腐蝕的發生，藉由包覆材料的虹吸作用產生間隙腐蝕，推測為包覆層下腐蝕(Corrosion Under Insulation, CUI)機制。由於 A 試片經過冷熱交變試驗、沖蝕腐蝕試驗後腐蝕嚴重，故無進行 QUV 試驗以及衝擊測試。

圖 4 A 試片進行冷熱交變實驗及沖蝕實驗之循環測試第四次切割試片與觀察(a)基材與塗層(b)剖開觀察外層防蝕帶。

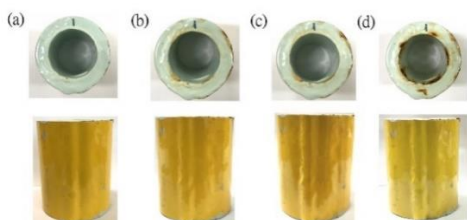
B 試片在冷熱交變試驗與沖蝕腐蝕試驗循環第一次結束，與原始試片對比無明顯腐蝕現象，持續至第二次，可以發現試片側面上層有些許龜裂，第四次更為明顯，實驗至第六次結束(圖 5)，觀察發現側面上層與下層皆有少許龜裂行為，接著進行各角度觀察，觀察結果(圖 6)，發現在試片上下層明顯龜裂，接著透過光學顯微鏡觀察，觀察結果(圖 7)，可以發現試片厚度並無明顯減少，因此推斷試片先切割後可能導致鍍層容易龜裂，受到水流沖蝕、冷熱交換影響，可能油漆與金屬的附著力不是很好，因而導致試片上下層龜裂，受到水流沖蝕影響導致在約 45°切線處(圖 8)，產

圖 5 B 試片進行冷熱交變實驗及沖蝕實驗之循環測試(a)原始試片(b)第二次(c)第四次(d)第六次。

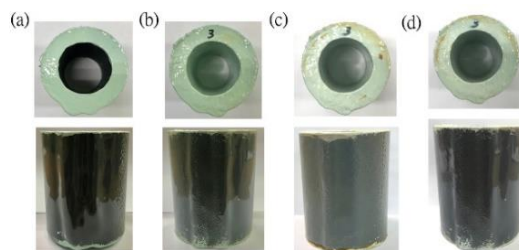
C 試片在冷熱交變試驗與沖蝕腐蝕試驗循環第一次結束，發現外觀沒有什麼變化，試驗持續循環六次後(圖 9)，依然沒有明顯腐蝕現象，只有表面有銹水殘留，清理後便無異常，所以將原始試片及實驗試片進行橫切觀察，發現原始試片與試驗試片並無明顯差異，接著用光學顯微鏡觀察原始試片以及試驗試片厚度，觀察結果(圖 10)，僅 10-20um 差異甚至無減少，可以推測 C 試片在經過冷熱交變試驗與沖蝕腐蝕試驗循環結束發現並無腐蝕現象。

圖 9 C 試片進行冷熱交變實驗及沖蝕實驗之循環測試(a)原始試片(b)第二次(c)第四次(d)第六次。

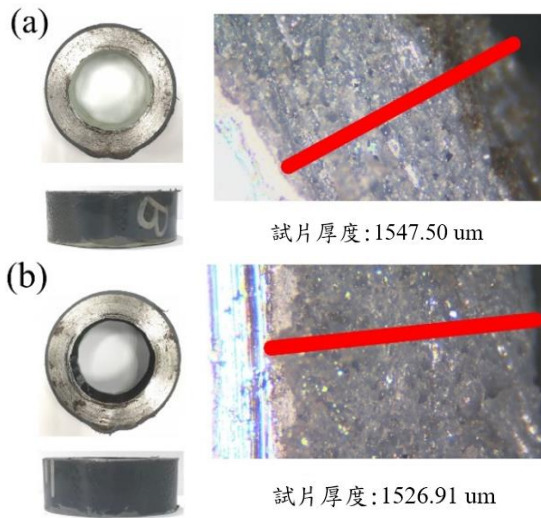
圖 10 C 試片觀察橫切面變化與厚度(a)原始試片(b)第六次循環。
Figure10 Cross section and thickness observation of sample C: (a) original test piece, (c) operated for sixth cycles.

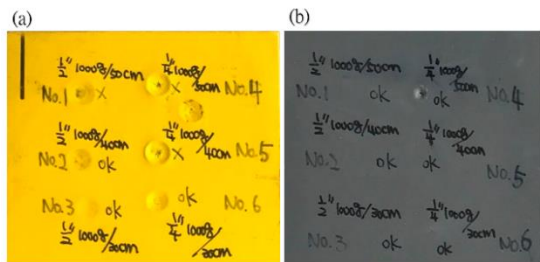
道衝擊測試，觀察受到衝擊後有無破損產生。在經過平面衝擊測試後得結果(圖 11)，可發現 C 試片不論是選用直徑 $\frac{1}{2}$ 吋與 $\frac{1}{4}$ 吋受到撞針砝碼在 50cm、40cm、30cm 皆無明顯受損；而 B 試片在直徑 $\frac{1}{2}$ 吋撞針砝碼 50cm 處、 $\frac{1}{4}$ 吋撞針砝碼在 50cm 與 40cm 處皆有破損行為，甚至在 $\frac{1}{4}$ 吋撞針砝碼 50cm 處有貫穿現象。經過銲道衝擊測試後觀察(圖 12)，可發現 C 試片皆無破損產生；而 B 試片在受到 $\frac{1}{2}$ 吋撞針砝碼 50cm 與 40cm 處皆有嚴重破損。測試結果如表 3 與 4，檢測結果發現 C 塗裝在衝擊上優於 B 塗裝。B 試片與 C 試片進行 QUV 試驗結果(圖 13)，試片於試驗後，包括銲道及非銲道區均無發生塗膜剝離現象，推測沒有腐蝕現象。

圖 11 平面沖擊測試(a)B 試片(b)C 試片。
Figure11 Plane impact test: (a) sample B, (b) sample C.

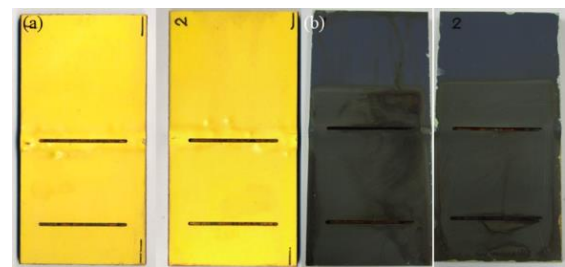
圖 13 紫外光加速老化試驗(a)B 試片(b)C 試片。
Figure13 UV accelerated aging test: (a) sample B, (b) sample C.
