混凝土材料大氣曝露試驗⁺

林維明*

摘 要

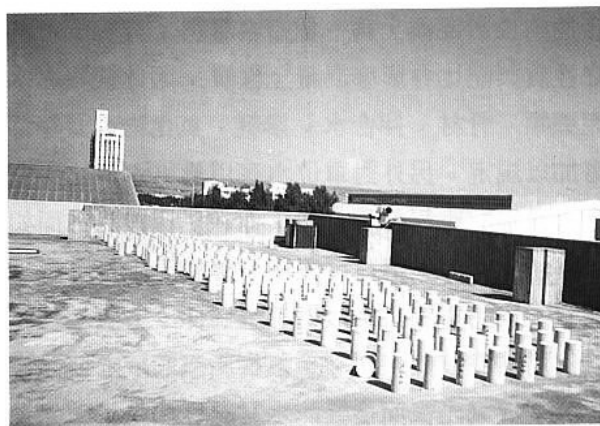
圖一 港灣技術研究大氣曝露試體擺置情形
Fig.1 The natural weathering exposure station, Institute of Harbor and Marine Technology, R.O.C.⁽²⁾

1. 試體大小：直徑15公分，高度30公分之圓柱體
2. 保護層厚度：在圓柱試體配置三支鋼筋，其保護層厚度分別為2公分、4公分及7公分。
3. 鋼筋：有些試體不加鋼筋而埋設鋼筋者採用直徑1公分、長度27公分，表面刨光之圓型鋼筋，其兩端亦加工磨光並以丙酮清洗鋼筋表面之油脂及稱重。
4. 水灰比：採用0.4、0.5及0.7三種。
5. 水泥種類：卜特蘭水泥ASTM一型，二型及五型三種。
6. 摻料：加飛灰(20%)、矽灰(10%)或不添加任何摻料。
7. 混凝土配比與澆置依美國混凝土學會及美國材料與試驗學會(ASTM)之規範執行。澆置完成後之試體置於養生室控制溫度在 $23 \pm 0.7^{\circ}\text{C}$ 下，經28天後，再置於大氣養生4至5天後，在試體兩端上下各約2公分及底側均塗上環氧樹脂，避免海水由兩底端滲進混凝土試體，密封

完成後將試體搬運至試驗大樓屋頂上擺放（圖一）。

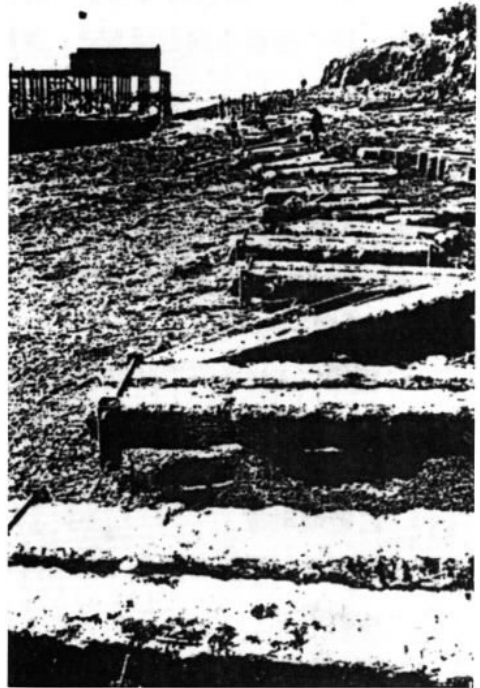
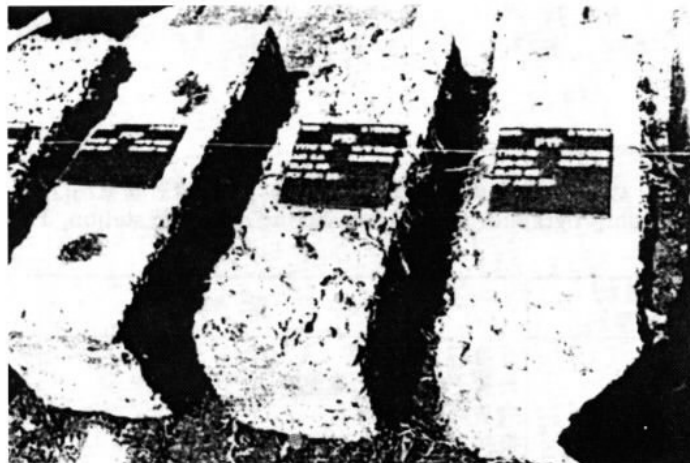
圖二 美國崔特島曝露試體擺放及破損情形⁽²⁾

(2a) 崔特島上置放試體與停泊檢視船之木製平台

(2b) 置放於海灘上之混凝土試體

(2c) 施加應力之纖維混凝土樑之耐久性試驗

(2d) 長年試驗後混凝土破損情形之比較。

1. 選址理由：本地區之均潮差為5.5公尺，最高可達9.15公尺，每年平均凍融循環有135次，有時可達242次，在如此嚴酷的乾濕與凍融反覆作用下，混凝土材料容易因破壞而失去其強度（圖二）⁽²⁾

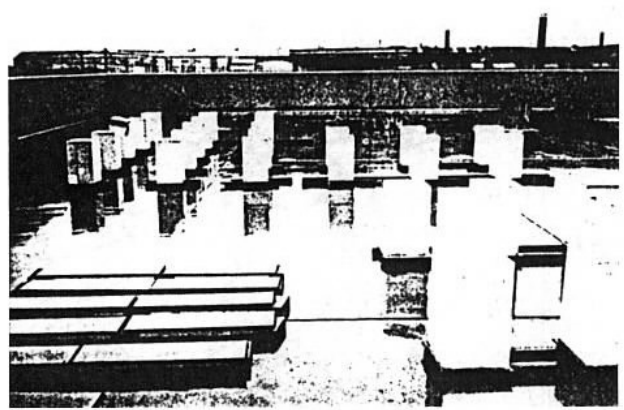
圖六 日曹專精營建公司大氣曝露試驗情形

該公司中央研究所設於日本神奈川縣茅ヶ崎市靠近Sagami海灣。在試驗室屋頂上擺放許多鋼筋混凝土試體，測試各種蝕抑制劑抑制鋼筋腐蝕之效果（圖六），將測試20年，定期進行試驗。

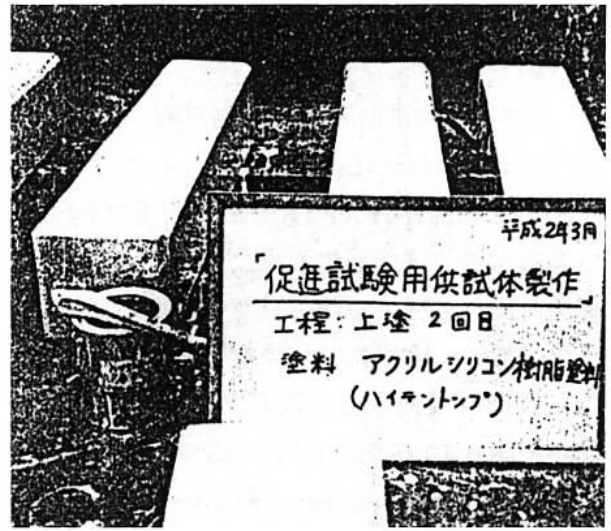
圖七 日產化工公司所進行之加速與曝露試驗情形

LINI為銷酸鋰(Lithium Nitrite)具有防制混凝土中含氯化物造成鋼筋腐蝕及抑制鹼性體材反應之功能，修理之方法為先剝落之混凝土處及曝露鋼筋塗刷LINI劑或SBR基高分子水泥含大量之硝酸鋰，而損壞之部位用LINI水泥砂漿填補或用LINI-SBR高分子水泥砂漿補修防制再度劣化，然後依劣化結構物劣化情況，有時混凝土表面需再塗刷LINI水泥砂漿為面漆，以確保修理材料能維持長久之功效⁽¹⁰⁾。為了能夠對其產品及補修工法充分的瞭解，應進行曝露試驗及加速試驗，圖七為填加CANI-30與未加防銹劑之試體在親不知進行曝露之情形以及在該公司中央研究所試驗室所進行之混凝土試體塗裝LINI加速試驗之試體情形。

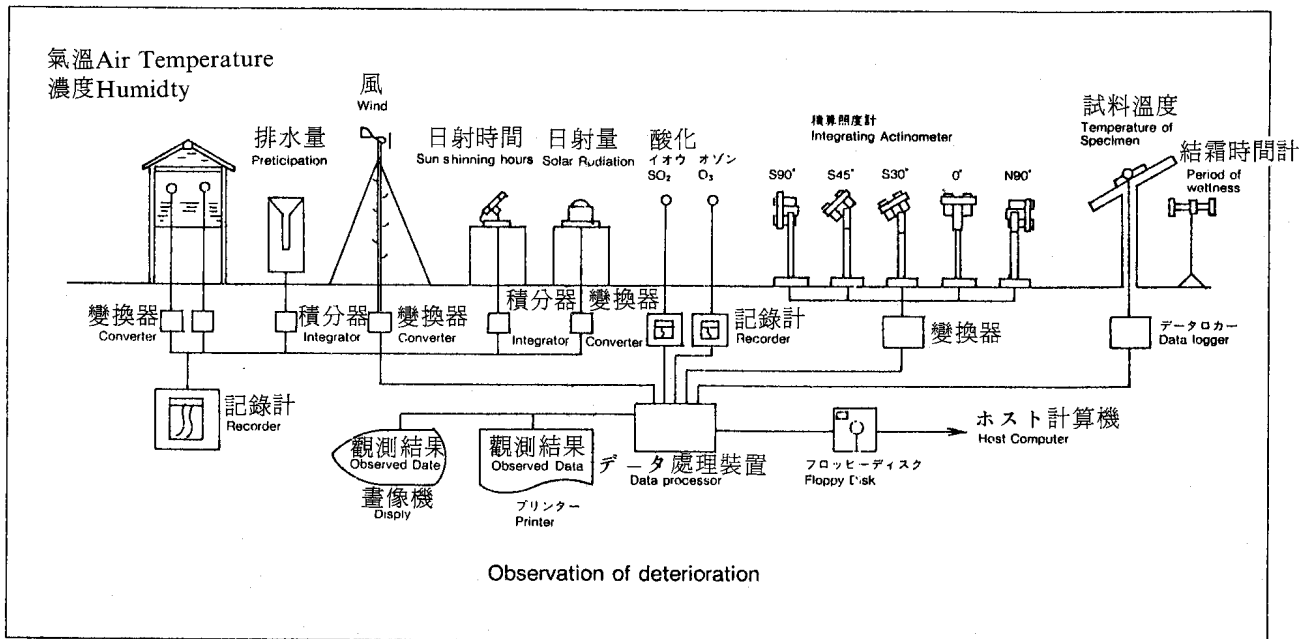
圖九 日本建築研究所在大氣曝露試驗場設置之氣象因子測試系統

觀測劣化因子氣溫、濕度、降雨量、風、日照時間、日射量、SO₂、O₃、照射角度、試體溫度及結露時間等資料輸入於資料處理系統使之定量化，可供評估建物耐久性與氣候因子之關聯性及其所佔之比重（圖九）。天候與環境對混凝土結構物耐久性之影響性必須徹底地檢討，因此蒐集之資料必須包括日、月、年等之平均、最高、最低值，以供研判其關聯性。
