# 電解海水用鎳基 C-276 合金之侵蝕研究

## Study on The Etching Damage of Alloy C-276 in Sea Water Electrolizer

\*台灣電力公司電力綜合研究所

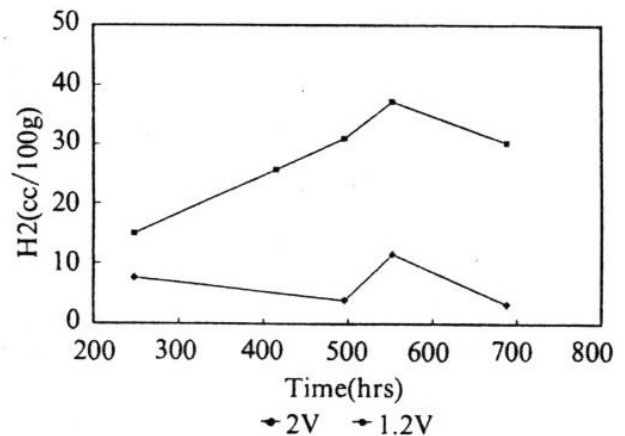
圖 7 不同時間、電位下，試片充氫後之氫含量

圖 7 為定電位充氫試片，不同電位下其氫含量與時間之關係。值得注意的是，即便是上述高含氫量的試片，其橫截面並無發現任何裂縫，將 -2V 下充氫 688 小時後之試

根據實驗室進行的定電位試驗，我們發現於 -2V(SCE) 電位下，保持 688 小時，材料內部的氫氣達到 30.27 cc/100g 之氫氣（約 30ppm）。依據 F. G. Jones, R. D. Pehlke 之研究<sup>(12)</sup>，氫在純鎳中之溶解度，在 734°C 為 6.69ppm 於 1221°C 為 12.53ppm，而低溫時其溶解度則更低。則本研究中材料部吸收過多的氫，應該會發生相變化，甚至導致裂縫產生，然而我們將此一材料切取橫切面觀察，並未看到任何裂縫，並且，X 光分析也並未看到其發生如 304L 之相變化<sup>(6-8)</sup>，倒是各個繞射波峰的強度均減少，而以 (220) 面變化最少，此可能由於面心立方材料，其 (110) 面堆積緊密，氫氣無法插入所致，而 (100) (111) 面則仍有容許氫氣插入之空間，因而造成 X 光繞射光譜，其相對強度有所改變。由現場提供之陰極板材料的橫切面電子顯微鏡照片，我們發現如圖 7c 的隆起。我們知道氫氣在材料內部，可以存在於晶界或析出物附近，也可以形成氣孔 (Pore)<sup>(13)</sup>，本研究之鎳基材料，其內部形成

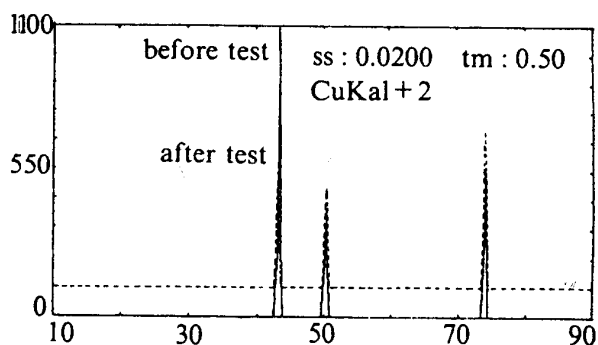
圖 8 陰極定電位充氫前後，試片 X-ray 繞射圖

片以 X-ray 進行相分析，如圖 8 所示，並未發現新的波峰或者波峰之偏移，進一步將這些波峰之晶格距離及強度加以數據化示於

表 2 (參考 304 不銹鋼及 Ni-Cr-Co-Mo 合金之 JCPD 卡)，表 2 顯示充氫後其晶格

(2)陰極材料充氫688小時至氫含量30.27 cc/100g 仍不會發生相變化，金相亦未發現氫氣造成之裂縫或起泡等現象，顯示此陰極不易受氫氣影響。
