# 煉油廠裂解單元的腐蝕問題及防制

王逸萍\*、何奇律\*、張行\*、沈宏俊\*

## Corrosion Problem and Prevention of Cracking Unit in Refinery

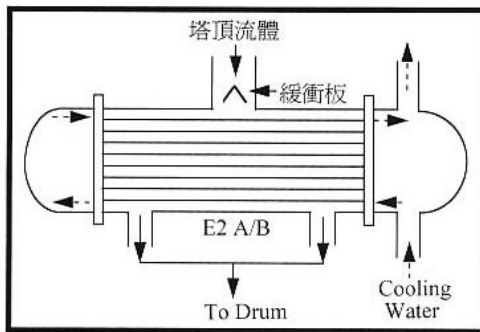
圖 2 第二冷卻器構造簡圖  
Fig. 2 Simple Construction of second cooler

圖1為煤裂工場製程流程圖，製程中反應器 (reactor)出來的氣流會經第一冷卻器(E1 cooler)及第二冷卻器(E2)兩段冷卻，本分析案例為第二冷卻器，編號E2A / B的A座。E2冷卻器之殼端 (shell)材料為ASTM A285C，管束(tube)為ASTM A179，緩衝板(baffle)則為ASTM A283，其成分
