高密度聚乙烯聚合礙子破損分析

HDPE Polymer Insulator Fracture Failure Analysis

W. T. Lee*¹, J. R. Cheng¹, C. C. Liao², J. S. Chen²

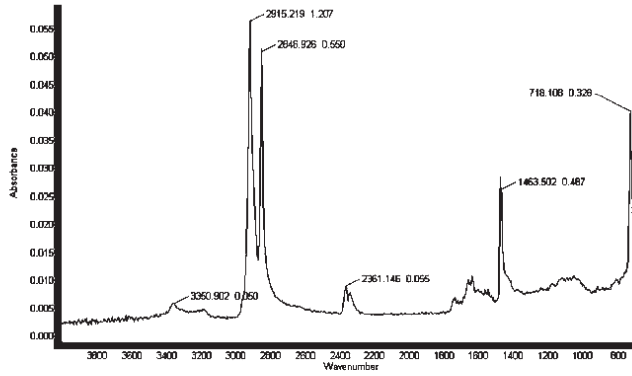
圖10 新品 FTIR 圖譜。
Figure 10 FTIR spectrum of new sample.

新品之基本圖譜如圖 10 所示，各組取事故樣品及代表性樣品 (A-1 及 A-2) 作 FTIR 圖譜分析，其中圖 11 為線路燒損礙子 A-1 及鄰近礙子 A-2 樣品之圖譜，其中燒損樣品 I.A-1 已變質且大部份非原基本圖譜，而樣品 II.A-2 主要吸收波長與原基本圖譜相似，表示葉片表面無明顯劣化情況，而有電蝕底部因幾何形狀無法製作成 FTIR 所需試樣；其它樣品結果與上述相同。

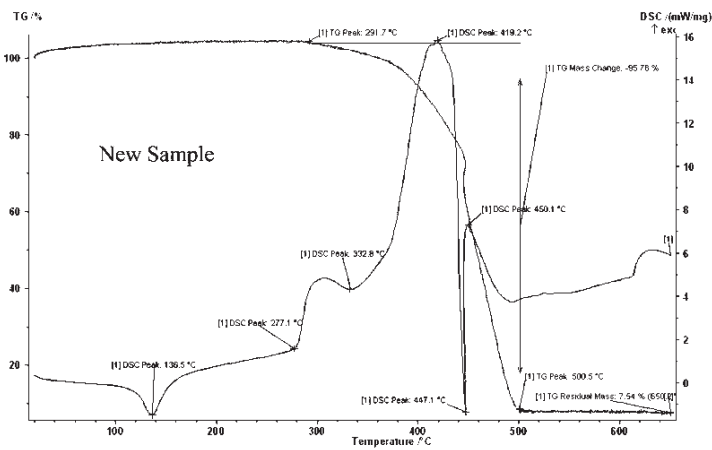
圖12 新品 TG-DSC 分析圖。
Figure 12 TG-DSC figure of new sample.

圖 12 為 HDPE 礙子新品 TG-DSC 分析圖，反應起始溫度為 292°C ，反應最後溫度為 500°C ，在 TGA 曲線方面可得到以下之訊息：試樣 HDPE 經劣化反應後，高分子含量最後溫度 500°C 之殘餘量為 7.54% 。在 DSC 曲線方面可得到以下之訊息：HDPE 在 137°C 為有放熱反應， 419°C 為吸熱反

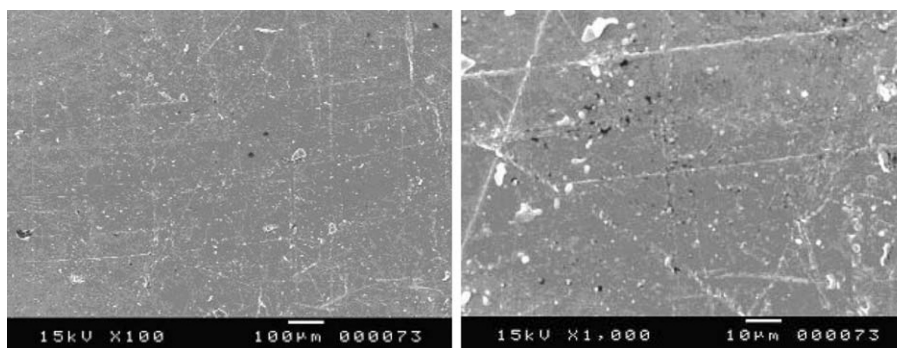
利用 JEOL JSM-5410 掃描式電子顯微鏡 (SEM) 觀察新品表面的材質結構，在圖 14 HDPE 的新品 SEM 圖中，只有少量填充料，並沒明顯缺陷及孔隙。

圖14 新品表面 SEM 組織圖。

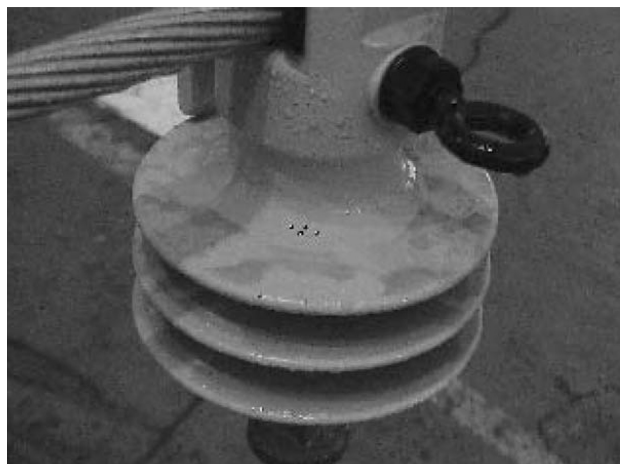
8. 由電氣模擬試驗之紫外光放電影像觀測試驗中，觀察出電場均集中於底部 PIN 週圍及接線端，由等效鹽霧試驗之放電影像觀測中，觀察出嚴重鹽附著時，電弧放電均由底部 PIN 週圍開始發展，最後達到全面性之閃絡。
9. 聚合礙子樣品底部均有明顯電蝕現象，依據上述各項結果判斷原因應是鹽塵害之堆積，造成局部電弧，此部份開始劣化，累積一段時日後，致使材料遭電蝕及穿孔破壞，並產生高溫使樣品燒損，進而造成事故發生。

圖18 放電影像觀測污損液附著情形。
Figure 18 Artificial contaminants figure in UV corona image monitoring.
