外加電流式之陰極防蝕於碼頭 R.C.面版防蝕 之應用

Impressed Current Cathodic Protection Applied in Deteriorated Wharf Reinforced Concrete Decks

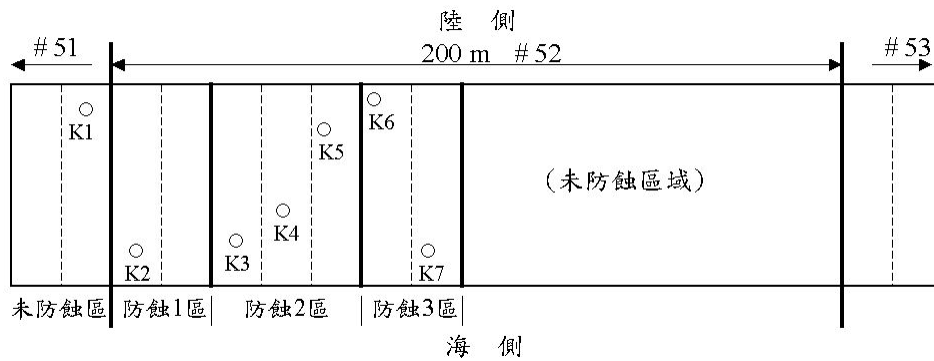
圖 2 高雄港#52 碼頭 R.C.面版陰極防蝕施作位置圖。

碼頭全長 200 公尺、寬 12 公尺，防蝕施作之位置為 #51 與 #52 碼頭交接處，如圖 2 所示，碼頭面版為新建造之面版，施工範圍約 200 m²面積(約佔整座碼頭之 1/12)，畫分成為 57 m²(鋼筋保護面積為
