金門港區浮動碼頭腐蝕之探討 Study of Floating-box Dock Corrosion at King-men Harbor

金門港為島際間及兩岸小三通運輸需求，於水頭及九宮碼頭建有 4 座浮動碼頭與 1 座躉船設施。為確保浮動碼頭正常運作，本研究針對其基樁與浮箱鋼材進行腐蝕現況調查。調查顯示，大部份基樁與浮箱平均腐蝕速率均低於設計規範，少數基樁與浮箱保護電位不足，建議水下浸水部位應補足防蝕需求，大氣部位選用耐磨、耐蝕塗裝系統，避免鋼材持續腐蝕。

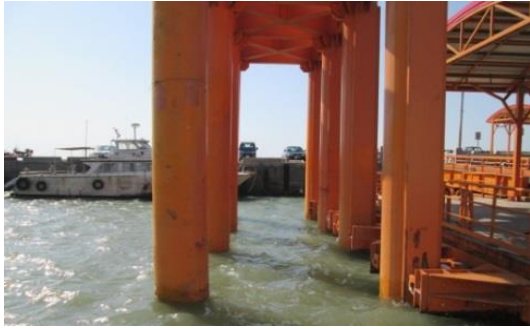
圖 3 浮動碼頭鋼管樁。
Figure 3 Floating-box dock of steel piles.

水頭與九宮各浮動碼頭，陸上目視調查結果如圖 16 所示，基樁潮間帶部位及浮箱位於水線上下附近之鋼材表面，覆著藤壺等海生物，因浮箱隨潮汐浮動，與其固定器不銹鋼滾軸接觸之基樁表面磨損出現防蝕面漆剝蝕現象，浮箱滾軸並無明顯損傷，惟從支承部位有發出磨擦聲音。浮箱、

鋼管樁、鏈條、聯絡橋等鋼材之防蝕披覆與塗膜損壞面積率達 0.3% 以上未達 10%，劣化程度均未達 a(構件性能有顯著弱化情況)或 b(構件性能有弱化情況)之等級，故無立即危險性顧慮。水下目視檢測，調查時未發現鋼材表面有明顯腐蝕或穿孔破洞現象。
