風力機螺栓破損分析(F04) Failure Analysis of Bolts of Wind Turbine (F04)

莊方慈*¹、鄭錦榮²、翁維亨²

¹ 核能研究所

² 台灣電力公司綜合研究所

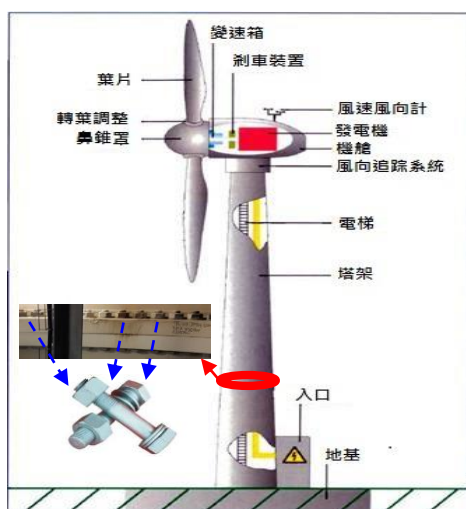
2008 年薔蜜颱風造成台電公司部分風機塔座內部螺栓損壞，導致風機受損無法發電，初步判斷為風機葉片剎車失靈，即迎風轉向機構先遭受強風破壞而故障，導致機艙無法順利迎風而使葉片受側風影響，葉片旋角機構制動力矩無法維持固定角度，機艙被推至背風位置，接著葉片旋角系統亦遭破壞，故葉片旋角被推至工作角度而轉動；然而在強大風速作用下，使得風機葉片高速旋轉的推力形成巨大力矩施於塔架，導致原 JIS B1051 10.9 系列的螺栓應力大於降伏強度而損壞。圖 1 為風力機基本構造及螺栓示意圖，在當時的事故檢討報告^[1]指出，有關螺栓的材料分析部份，已建議用較高降伏強度值(1040 MPa)、抗拉強度值(1470 MPa)的 JIS B1051 12.9 系列螺栓取代原本降伏強度值(940 MPa)、抗拉強度值(1350 MPa)的 JIS B1051 10.9。2015 年蘇迪勒颱風來襲，仍造成已更換螺栓的風機塔座螺栓損壞，故再針對 10.9 及 12.9 系列螺栓從外觀目視檢視、破斷面微觀組織、材料元素成份及腐蝕物分析等多方面探討風力機螺栓破損原因，確認是否有其它特別破壞原因。

圖 1 風力機基本構造及螺栓示意圖。
Figure 1 The fundamental structure and bolt of wind turbine.
