## 復熱器管腐蝕破損原因分析 Failure Cause Analysis of Air Recuperator Tubes

K. M. Chen<sup>\*1</sup>, H. L. Wu<sup>1</sup>

某廠加熱爐的復熱器於 2019 年 1 月歲修時進行檢修，發現復熱器管熱風管及冷風管皆有斷裂，冷風管在端板與管口交接處腐蝕破損嚴重，為了解該復熱器之破損原因以改善其使用壽命，乃進行該復熱器之破損原因分析。

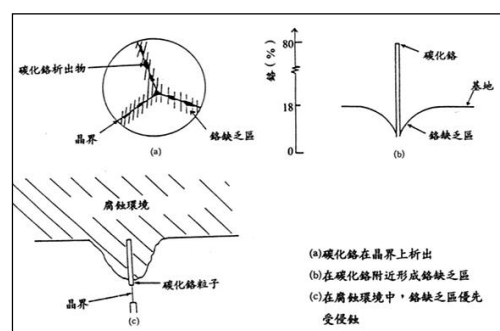
圖 21 敏化發生之示意圖。

敏化(Sensitization)為不銹鋼在  $450\sim 850^\circ C$  溫度範圍加熱時 C 會與 Cr 結合生成碳化鉻 ( $Fe,Cr$ ) $_{23}C_6$  析出在晶體邊界，因此晶界附近的 Cr 含量大減，成為貧 Cr 區(Cr depletion zone)<sup>[3]</sup>，如圖 21 所示，其耐腐蝕性會降低，對腐蝕環境特別敏感，故稱為敏化現象。影響不銹鋼敏化之因素包括不銹鋼組成分、晶粒大小、形變等。其中以不銹鋼中 C 含量影響最為顯著，一般低碳等級不銹鋼 ( $<0.03\%$ )或加 Ti 或 Nb 穩定化不銹鋼較不會發生敏化現象，但所加入的穩定化元素量要足夠。
