半導體廠製程廢水排放管線腐蝕肇因分析 Corrosion Leakage of the Wastewater Discharge Pipe in a Semiconductor Plant

Yu-Chen Lin^{1,2}, Cheng-Chang Liu^{*1}, Tzu-Ping Cheng¹, Hsi-Hsun Tsai²

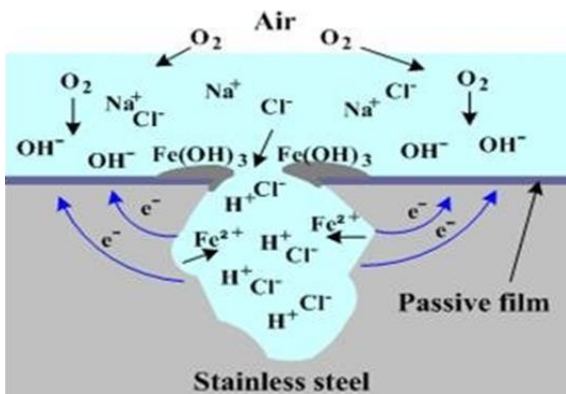
間隙腐蝕 (crevice corrosion) 和孔蝕 (pitting corrosion) 好發於具有鈍化能力的材料，例如不銹鋼表面緻密之氧化鉻鈍化層。然而此鈍化層一旦被外界的腐蝕因子(例如氯離子)侵蝕破壞，一旦無法及時自我修復而形成局部微小蝕孔後，腐蝕反應將會在蝕孔底部產生酸性環境，並不斷自我催化導致腐蝕反應加速進行[3]，如圖 10 之示意圖所示。也因為蝕孔開口相當微小，且起始於內壁，一般很難被察覺，因此往往都是發生穿孔洩漏後才被發現，以本案為例，不銹鋼排放管的外表面相當完整，無明顯損傷，若不是發生洩漏，也許根本不會發現內壁已有孔蝕問題。

圖 10 孔蝕腐蝕的自催化反應。
Figure 10 Autocatalytic reaction occurs in a corrosion pit.
