海砂屋調查及分析

Analysis and Investigation of Sea Sand Buildings

The purpose of this paper is to describe the deteriorated appearance of sea sand buildings, the technology of thermal video system (TVS) and thermogravimetric analysis (TGA) for monitoring the deteriorated phenomena of reinforced concrete, and also to evaluate their practical usage.

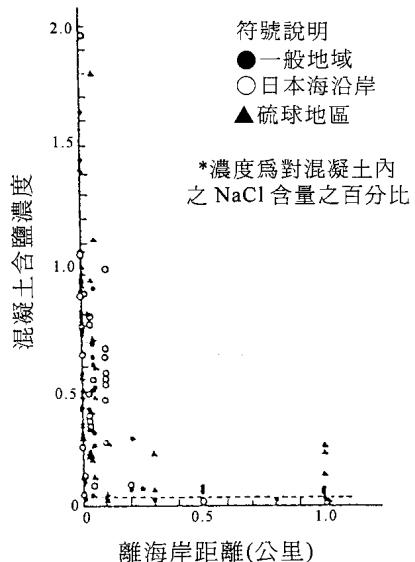
圖 1 混凝土表面鹽量與離海岸距離之關係⁽³⁾

Fig.1 The salty content in the cover layer of concrete vs. the position distance from coastline.⁽³⁾

岸谷及竺井先生曾對日本濱海邊地區的建築物作過實地調查⁽³⁾，發現其混凝土表面部份之含鹽量與離海岸距離之關係如圖 1 所示。此外 ISO/TC 亦曾發表海鹽粒子之濃度與離海岸遠近之關係如圖 2 所示⁽⁴⁾。一般而言，距海岸 200 公尺以內的含鹽量較高，1km 以內尚受鹽份之影響風速大之區域，可影響的範圍能到達數公里之處。但在 10km 以外之地方，除非特殊地區，否則鹽害之影響性甚少。據 野氏實地測定結果如表 1 所示⁽⁵⁾。為瞭解建築物使用海砂之影響性，特舉出日本建築研究所曾經執行過鋼筋混凝土建築物劣化調查之實例⁽⁶⁾，這些調查工作是針對昭和 30 年代以後所建設之 R.C 建物共 4,363 棟進行調查的。執行方式是以目視先觀察有無龜裂，鋼筋腐蝕，混凝土剝落及劣化現象之發生及其劣化程度。調查人員是由行政局、地方建設局會同建築技術專家共同組成的。調查對象依與離海岸距離之遠近分類，有無使用海砂及可能影響劣化之原因等各項加以區分而進行分析檢討。而調查對象則以建築物齡期及距海岸遠近區分。建築時間區分為昭和 30 年代、40 年代及 50 年代。而距海岸遠近則分為 200m 以內、200m ~ 1km 或 1km ~ 10km 範圍及超過 10km 以上者。地區別則依各地區建物數量比例棟數平均分配。用途別係依建物使用之用途區分，其比例如表 2 所示。而在調查方法是在建物的東、西、南、

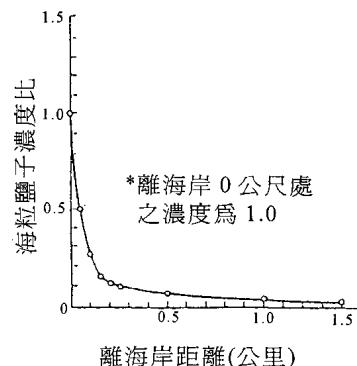
圖 2 離海岸之距離與海鹽粒子濃度之關係⁽⁴⁾

Fig.2 The concentration of sea salt particles vs. the position distance from coastline.⁽⁴⁾

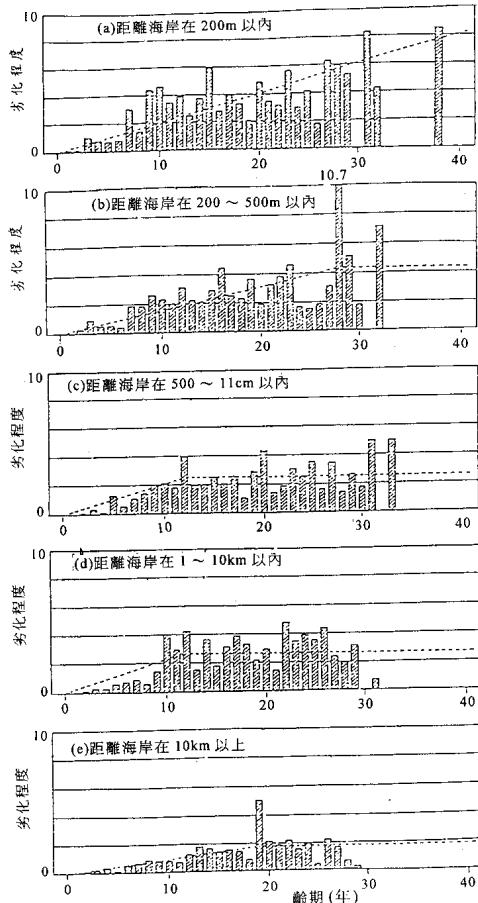
圖 3 建築物外觀劣化調查其齡期與距離海岸之關係⁽⁶⁾Fig.3 The investigation of deteriorated degree of the building vs. their ages and distance from coastline⁽⁶⁾

圖 3 及圖 4 為建築物外觀劣化調查其劣化程度與其齡期及離海岸遠近，使用海砂與否等之相

關性。其劣化程度評估標準如表 6 所示，由圖 3 及圖 4 可發現一般建築物發生劣化是在竣工 10 年後才較為嚴重的。

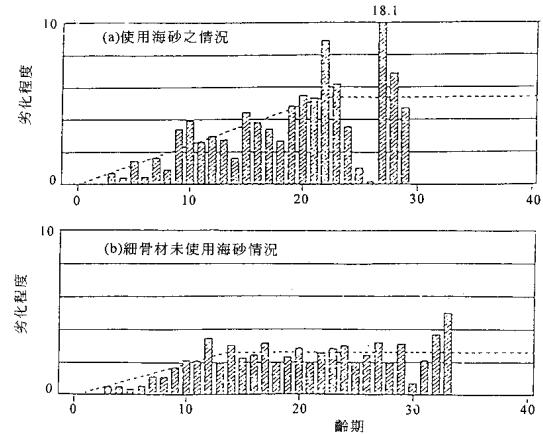
圖 4 建築物外觀劣化調查其齡期與使用海砂之關係⁽⁶⁾Fig.4 The investigation of deteriorated degree of the buildings vs. ages and sea sand usage⁽⁶⁾表 6 劣化程度評估⁽⁶⁾Table 6 The evaluation of deteriorated degree⁽⁶⁾

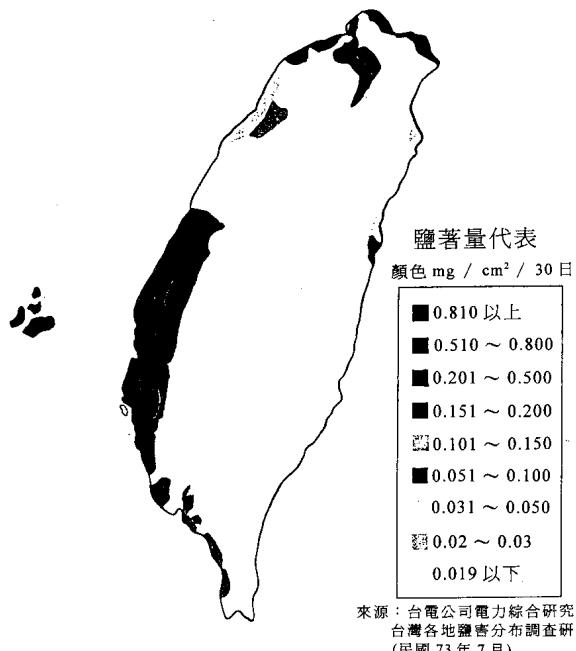
來源：台電公司電力綜合研究所
台灣各地鹽害分布調查研究
(民國 73 年 7 月)

圖 6 台灣各地區之鹽份附著量最高值分佈圖⁽⁹⁾

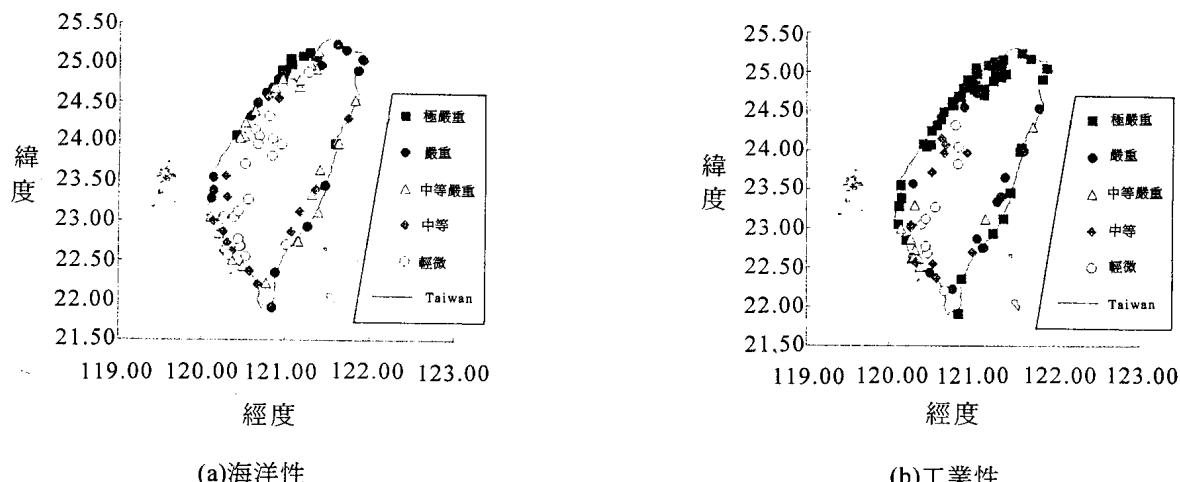
圖 7 台灣地區(a)海洋性及(b)工業性之大環境腐蝕重性傾向圖⁽¹²⁾
Fig.7 The corrosion degree of marine and industry environments in Taiwan⁽¹²⁾

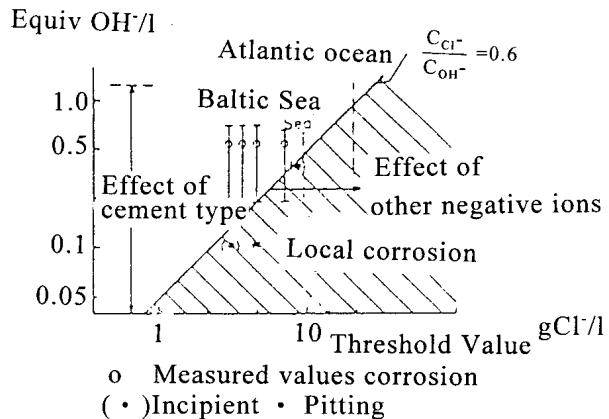
圖 8 臨界氯離子濃度和氫離子濃度之關係⁽¹⁶⁾Fig.8 The relationship between the threshold values of Cl^- and OH^- ⁽¹⁶⁾

在混凝土中的鋼筋，由於受到混凝土內酸鹼度(pH)值約為 13 的高鹼性環境保護，因此其表面生成一層鈍態的氧化鐵保護膜，使鋼筋不至於發生腐蝕現象。但是當氯離子侵入到鋼筋表面時，氯離子會破壞鋼筋的保護膜，而生成氯化鐵，若此時有充分的氧氣和水分供應，則立刻發生陽極反應，而生成氯化鐵(FeCl_2)，會在鋼筋表面形成具酸性之腐蝕坑狀，慢慢破壞氧化鐵膜。混凝土中氫氧根離子有抑制鋼筋腐蝕之效果，然而氯離子會加速鋼筋腐蝕。因此混凝土中的鋼筋是否會受到腐蝕，須視二者的克分子量(莫耳)比值而定，若 Cl^-/OH^- 的莫耳比值低於 0.60 時，則混凝土中的鋼筋未發生腐蝕之機率較高(圖 8)。⁽¹⁶⁾

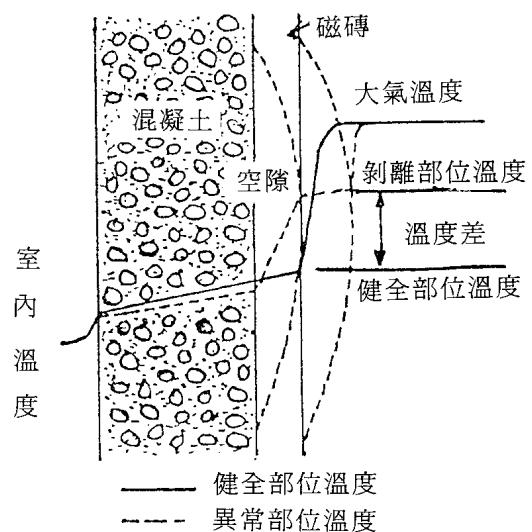
圖 9 建物外壁診斷之概念圖⁽²⁵⁾

Fig.9 The concept of monitoring the deteriorated situation of exterior wall of buildings by using TVS system⁽²⁵⁾

一般建物外壁在白天時受到日照，所以外壁的溫度會比其內壁要高，因此熱流自外壁向內壁流動。故內、外壁有溫度差異，而產生溫度梯度。如果結構體內有剝離部份，則其間無法傳熱，而形成很薄的空氣層。圖 9 示在一定日照量之情況下，剝離部位之表面溫度較健全部位為高，而圖 10 則為在各種日照溫度條件下，建築外壁的溫度變化特性。

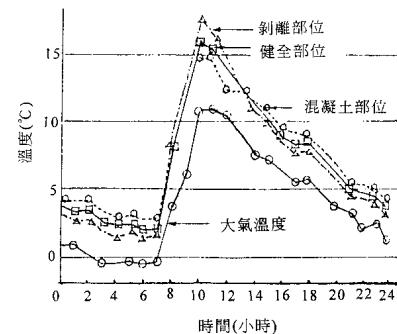
圖 10 建物外壁之溫度變化範例⁽²⁵⁾

Fig.10 The typical temperature variation of exterior wall of buildings.

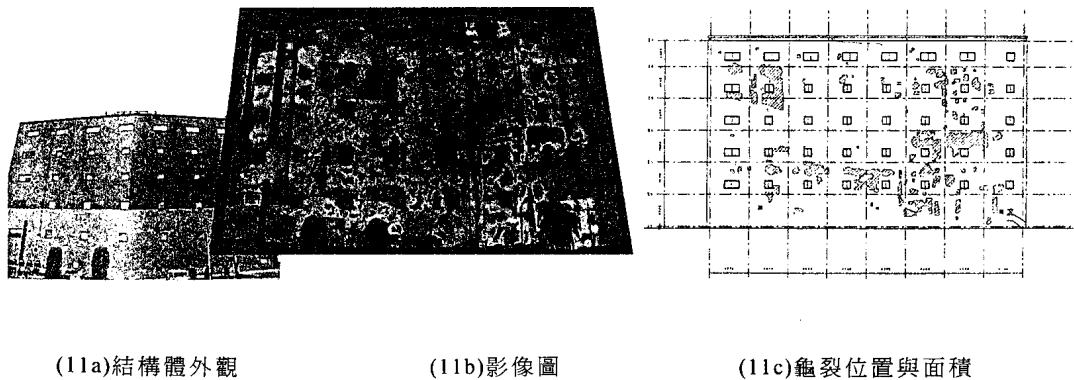
圖 11 紅外線影像處理系統偵斷建物龜裂範例⁽²⁵⁾

Fig.11 The typical example of monitoring the cracks in the buildings by using the technology of thermal video system⁽²⁵⁾

圖 11 為利用 TVS 偵斷建築物外壁之範例⁽²⁵⁾。使用此種技術之優點為立即可得到結果，調查費用低廉，可以自動畫圖指出剝離位置及其面積，可供補修費用之依據及逐年劣化變化之記錄。由於 TVS 之體積小，具有機動性，其操作與一般電視機類似。如同一小型之照相機，其重量較輕，搬運方便及操作簡易，每一秒鐘可拍照 30 張之影像，結構體及大氣溫度在 -100 °C 至 200 °C 溫度範圍內均可量測，其精度為 0.01 °C，是

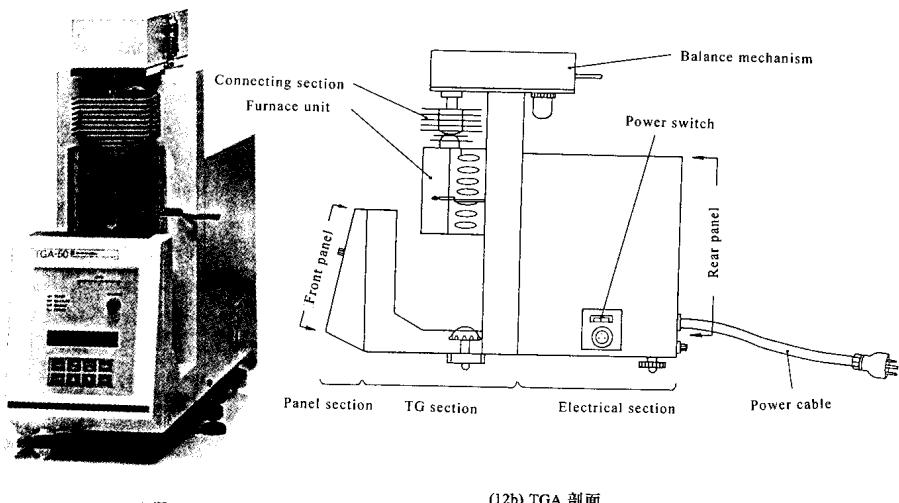
(12a) TGA 外觀

(12b) TGA 剖面

圖 12 熱重量分析儀器概觀^(28,29)

TGA 之外觀及剖面圖如圖 12a 及 12b 所示^(28,29)，實驗時將試料稱重後置於坩鍋樣品盒中，再置於加熱爐中之天平上。圖 12c 為測試原理與結構流程圖⁽²⁹⁾。基本上 TGA 是採用零點平衡原則，利用高靈敏度之感測器連接到一繫帶(Taut band)懸掛系統以偵測樣品受熱後之量變化，藉光學啓動自動控制迴路調整電流流入感測器之電流量大小，以維持天平臂在水平(零點)之位置，利用電腦記錄熱失重與加熱溫度之變化關係。一般化合物在升溫時，呈現質量減少現象係因被吸附之小分子或試料本身發生熱分解所致。為促使分解反應完全，需通入惰性氣體(例如高純氮氣)，其流速以不影響微量天平之平衡為原則(使用 50cc/min)。該微量天平之平衡桿中央附有電磁鐵，天平因為加入試料而失去平衡時，桿端光電池受光放電，電流通過電磁鐵，產生扭力使其平衡恢復，記錄流過電鐵之電流量即相當於試料之重量。天平和試料載重均置於密

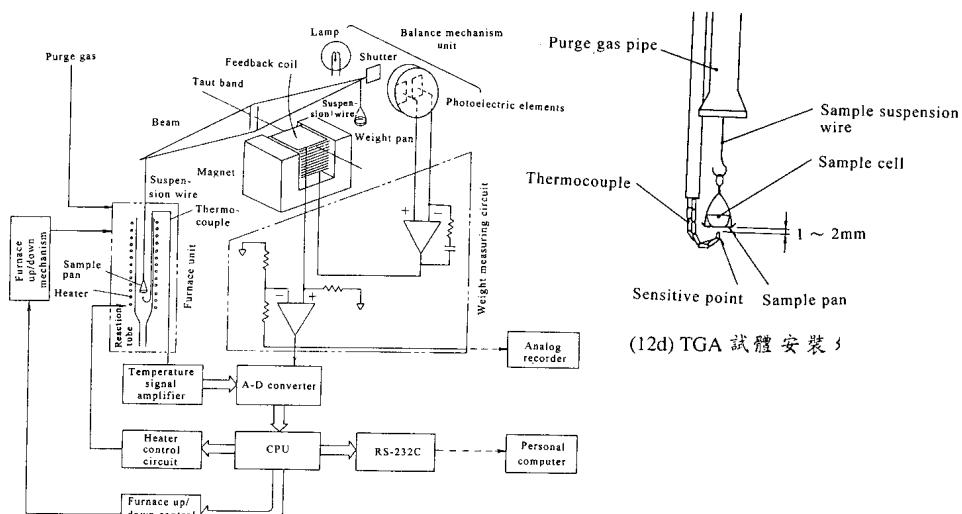
(12c) TGA 原理與結構

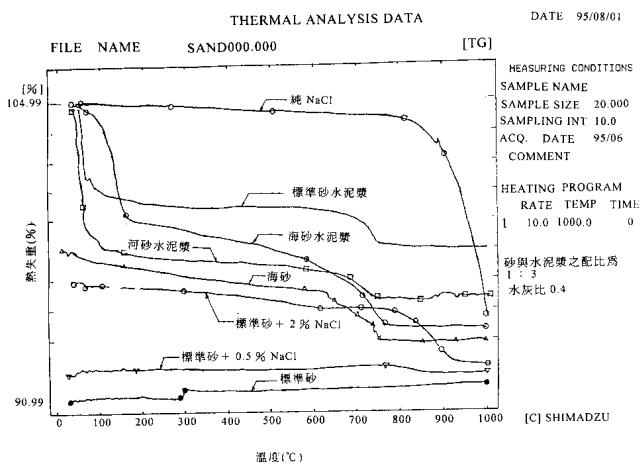
圖 13 海砂等材料熱失重測試結果範例

Fig.13 The typical example of test results of the heating weight loss of sea sand and other materials

圖 13 為代表性之 TGA 測試結果，並將測試之結果示於表 9 及表 10，由表 9 可發現標準砂 (Ottawa sand) 對熱之反應相當的穩定，可視為一種熱惰性材料，而當在標準砂中摻加 NaCl，雖然相當微量約 0.5% (一般海水中含鹽量)，但仍可偵測其有明顯的熱失重現象，而其熱失重隨添加之 NaCl 數量增加而遞增，而實際海砂的測試結果則介於標準砂添加 0.5%~2%NaCl 之試料測試結果之間，而純 NaCl 則在加熱溫度至 730
