AZ91D 鎂合金之腐蝕與其陽極膜耐蝕性質之研究

Corrosion Behavior of Anodized AZ91D Magnesium Alloy

Hsin-Ping Chen, Houn-Yu Hsiao, and Wen-Ta Tsai*

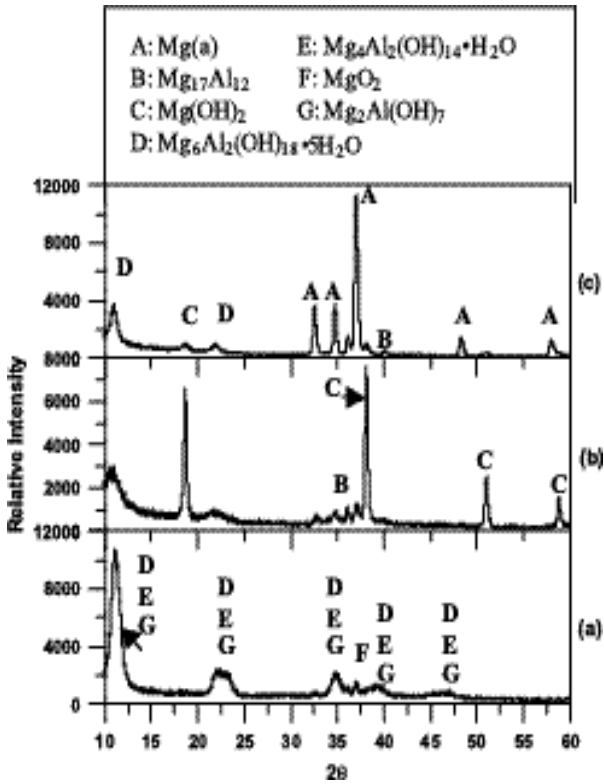
圖9. 壓鑄 AZ91D 鎂合金在不同 pH 值下之 3.5 wt % NaCl 水溶液中，經浸泡後，試片表面以掠角 X 光繞射之結果，(a) pH=2 (b) pH=6，及 (c) pH=12。

Fig.9 X-ray spectra of die-casted AZ91D Mg alloy after exposure in 3.5 wt% NaCl solution with various pH, (a) pH=2, (b) pH=6, and (c) pH=12.

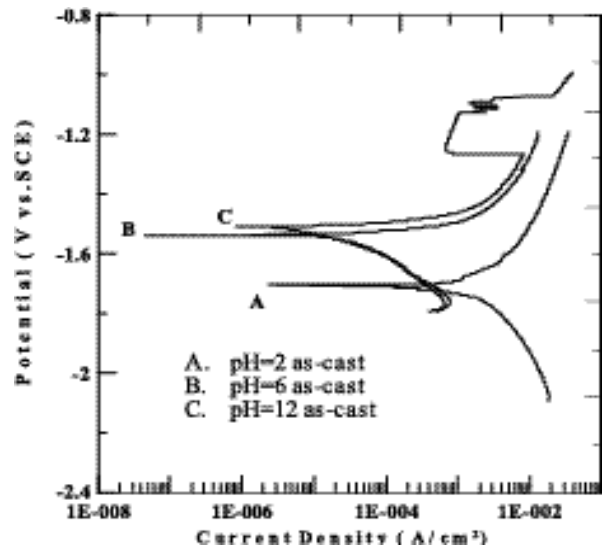
圖11. 壓鑄 AZ91D 鎂合金於不同 pH 值之 3.5 wt % NaCl 水溶液環境中之動電位極化曲線圖。

Fig.11 Potentiodynamic polarization curves of die-casted AZ91D Mg alloy in 3.5 wt% NaCl solution, with various pH..
