## 英高鎳 600 管件表面應力腐蝕裂縫製作探討

The Production of SCCs on External Surface of Inconel 600 Tubings

壓水式反應器核能電廠的蒸汽產生器管束是電廠重要的壓力邊界，而管束狀態的掌握是電廠老化管理重要的一環，因此必須定時執行非破壞檢測；然而現階段在電廠普遍應用的渦電流檢測法，尚有其檢測的門檻值和評估裂縫深度的不準度。為了提昇渦電流檢測的技術，必須於實驗室利用嚴苛的環境，於管件表面製作應力腐蝕裂縫，以為比對裂縫深度之用。

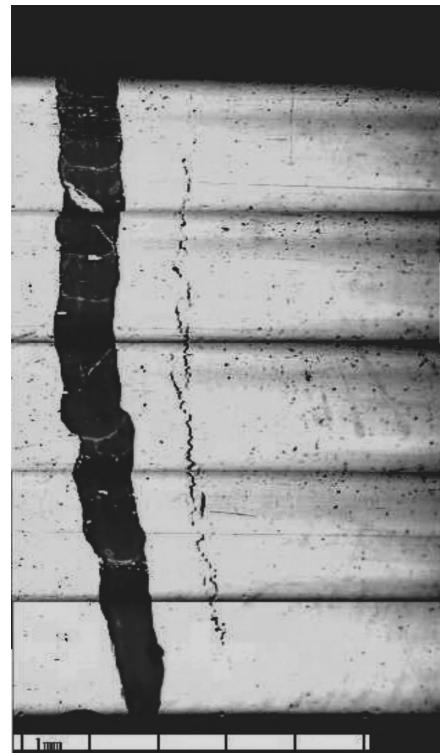
圖 13. 為暴露區內所產生的斷斷續續之唯一裂縫。

Fig. 13 Micrographs showed the only one circumferential cracking on the exposure area of tubing coated with PTFE.

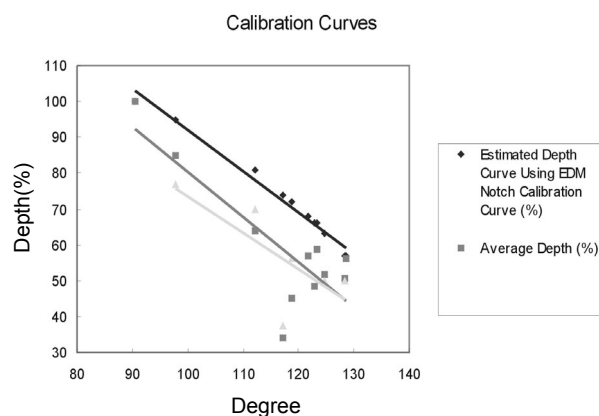
圖 14. 圓周向應力腐蝕龜裂的裂縫實際深度與信號角度所得到的校準曲線

Fig. 14 Calibration curve for circumferential ODSCC revealing the relationship of crack depth with the signal of ETC.

然而所製作的圓周向二次側應力腐蝕裂縫，由於數個不同裂縫如圖 10 顯示除了有些斜外且有過於集中之現象，不易以渦電流檢測法分辨出來，以致所量測之信號是數個裂縫之綜合顯示，故對於建立檢測信號和裂縫之參數有其實質之困難，因此如何在管件試樣定位上，產生唯一的裂縫是另一個挑戰。在此擬定產生圓周向裂縫的位置，先以鐵絲捆綁固定於管件試樣的外管壁上，然後再依塗覆的程序，於整支管件試樣塗覆 PTFE (Polytetra-fluoroethylene) 隔離層。再將鐵絲移除，即可得到如圖 12(a) 所示之管件試樣暴露區及保護區域。隨之即按上述SCC裂縫製作的方法，將管件試樣放於上述的環境條件下進行測試。圖 12(b) 為塗覆 PTFE 的管件試樣，經過不同的測試時間後，取出經清洗後顯示典型之隔離層尚完整的情形，因為一般所知 PTFE 塗覆層在強鹼條件下最高之使用溫度為 260 °C，但在此測試溫度 280°C 下進行約 24 小時的測試，仍然可保持其完整性。隨後經過磨除 PTFE 塗覆層後，可以清楚的觀察到在此位置，有一圓周向連續性或斷續性但不致相互平行的 SCC 裂縫，如圖 13 所示。當然，由於處理時間的差異，並非所有的暴露區都產生圓周向 SCC 裂縫，但在特定位置所產生的圓周向裂縫，都容易分辨且相互間也沒有干擾，應適合於渦電流非破壞檢測，圖 14 顯示圓周向 SCC 裂縫建立的新校準曲線，顯示此法將減低原本以 ASME 標準管件評估裂縫深度的不準度值。
