## 雙層無電鍍鈷鎳之抗蝕研究

### The Study of Corrosion Resistance of Electroless Cobalt-Nickel Double Layer

#### 摘要

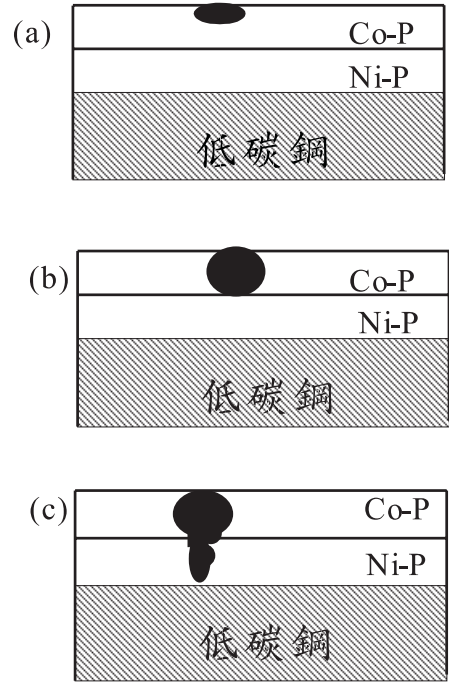
圖7. 低碳鋼 /EN/ECo 腐蝕示意圖，(a) 為無電鍍鈷磷發生均勻腐蝕 (b) 均勻腐蝕至無電鍍鈷磷層 (c) 無電鍍鎳磷層發生孔蝕層

Fig. 7. Schematic diagrams of low-carbon steel/EN/ECo during corrosion propagation (a) lateral uniform corrosion along Co-P coating, (b) pitting corrosion at the interface of layers, (c) pitting of Ni-P coating

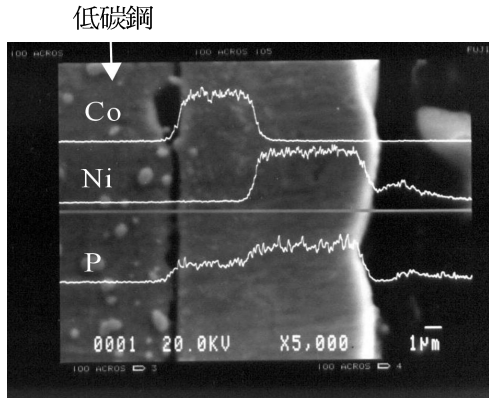
圖9. 低碳鋼/EN的EPMA線性掃描  
Fig. 9. EPMA line scanning of as-plated low-carbon steel/EN

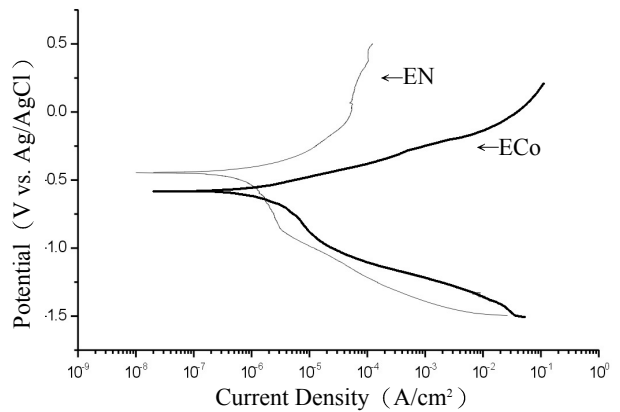
圖13. 無電鍍鎳、無電鍍鈷之極化曲線圖，掃描速率1mV/s  
Fig. 13. Polarization curves of EN and EN Coatings with scan rate 1 mV/s

本實驗以次磷酸鈉為還原劑，低碳鋼片為底材，被覆無電鍍鎳磷、鈷磷雙層合金鍍層，根據在 3.5% 氯化鈉溶液中的電化學分析、浸漬實驗、鹽霧實驗的腐蝕測試結果，發現無電鍍鎳合金層相對於無電鍍鈷合金層較鈍性，無電鍍鎳磷的腐蝕電位  $E_{\text{corr}} = -446\text{mV}$ ，而無電鍍鈷磷腐蝕電位  $E_{\text{corr}} = -585\text{mV}$ ；以較鈍性之無電鍍鎳合金層為下層，較活性之鈷合金層為上層，則無電鍍鈷合金層具有犧牲保護作用，可保護下層金屬；若以較活性之鈷合金層為下層，較鈍性之無電鍍鎳合金層為上層，則無犧牲保護作用，且鈷磷為上層而鎳磷為下層的防蝕效果應較上層為無電鍍鎳，下層為無電鍍鈷佳；以光學顯微鏡觀察腐蝕形態無電鍍鎳層的腐蝕形態為孔蝕，無電鍍鈷層為均勻腐蝕。
