## 含矽不銹鋼之高溫塵化性質研究

### A study on High Temperature Metal Dusting Behavior of Siliconized Stainless Steel

Chia-Hao Chang, Wen-Ta Tsai\*

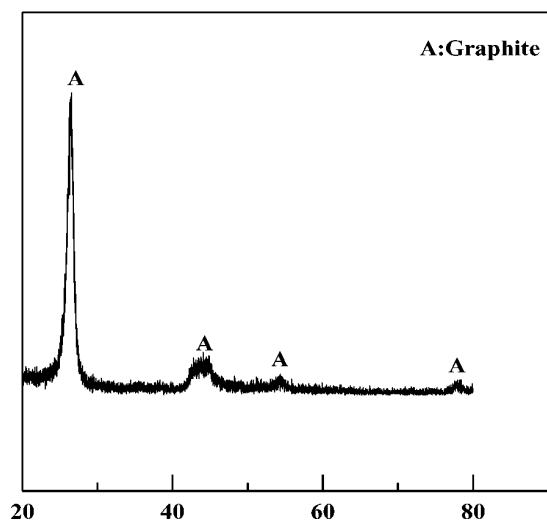
圖5. 表面未經研磨之矽化 304 不銹鋼於塵化暴露試驗後，試片表面沉積物 XRD 分析結果。

Fig.5 XRD pattern for the surface deposit of siliconized 304 SS after exposure test.

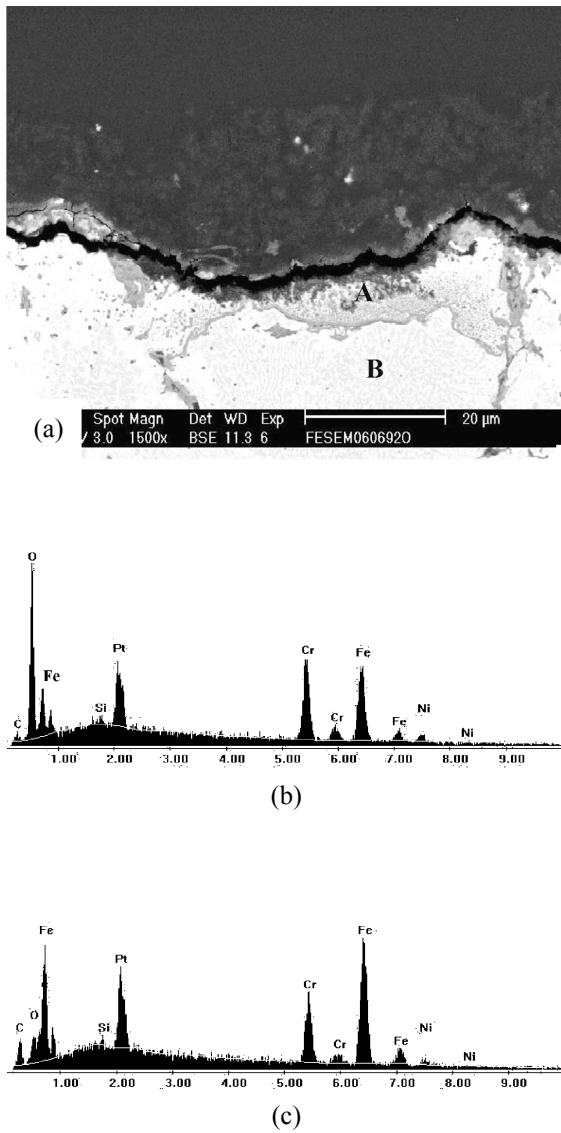
圖9. 表面未經研磨經之矽化 304 不銹鋼於塵化試驗後，試片截面微觀組織形態放大圖，(a) 背反電子影像，(b) 圖 (a) 中 A 之 EDS 分析，(c) 圖 (a) 中 B 之 EDS 分析。

Fig.9 Cross-sectional micrograph of as-siliconized 304 SS after exposure test, (a) BEI image of pitting (b) EDS result for spot A marked in (a), (c) EDS result for spot B marked in (a).
