離岸風機塔架塗裝系統耐蝕性評估 Corrosion Evaluation of Coating for Off Shore Wind Turbine Tower

本文研究以底漆為富鋅底漆、鋅鋁與鋁熔射、環氧樹脂防蝕漆等離岸風立發電機塔架塗裝系統。依據 ISO 12944、NORSOK M501 的試驗方法進行測試。研究結果顯示；各塗裝系統皆可符合 ISO 12944 的要求，如要呼應台電相當於 40 年海上大氣環境的曝露量的試驗，以耐蝕底漆高膜厚塗裝的為佳，鋅粉底漆塗裝系統次之，鋅鋁與鋁熔射塗裝系統，可能因為常濕的鹽霧環境，熔射金屬層在氯離子的環境中無法建立鈍化態，溶解較快，導致它上面的塗膜反而剝離較大，但它的銹水顏色是白色的，腐蝕應只在熔射層。鋅鋁與鋁熔射塗裝系統可符合 NORSOK M501 老化試驗的要求，耐蝕底漆高膜厚塗裝同時符合 NORSOK M501 海水浸泡、陰極防蝕塗膜試驗。鋅鋁與鋁熔射金屬層可能是該陰極防蝕保護電位是針對鋼鐵的，而不是對鋅鋁/鋁熔射層的，鋅、鋁較活潑，對曝露的鋅鋁/鋁熔射層保護不足，影響到陰極防蝕塗膜塗膜附著的表現。

In this paper, the off shore wind turbine tower coating systems had been evaluated. The coatings include Zn-rich primer, Zn-Al and Al thermal spray, epoxy resin anti-corrosion primer. ISO 12944, NORSOK M501 test standards were followed. The results showed that all the coating systems could meet the requirements of ISO 12944. For Tai-power expectation of 40-years off shore atmospheric exposure, the anti-corrosion primer with heavier film thickness was recommended, Zn-rich primer coating performed secondly. The Zn-Al and Al thermal spray metal layers failed to establish a passive state in chloride ions contained wet salt spray condition. The dissolutions of the thermal spray coatings were faster than the oth

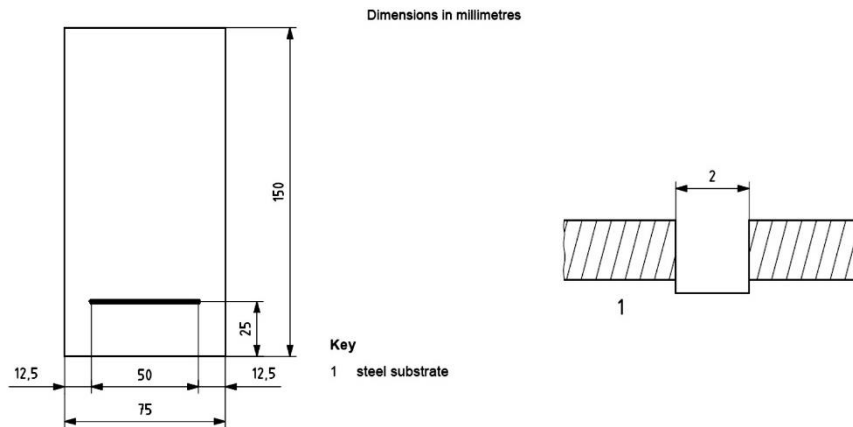
圖 1. 老化與海水浸泡試驗的試片準備。

Figure 1 Specimens preparation for ageing and sea water immersion test.

- c. 老化試驗(周循環)試驗，A 程序：QUV(3 天)+SST(3 天)+冷凍-20°C(1 天)。QUV 為 UVA340nm(0.89W/m²·nm) 60±3°C，4h+ 水冷凝 50±3°C，4h，試驗 25 周循環(4200h) 鹽霧試驗為 35°C，5%NaCl，如果無冷凍設備，可用恆濕試驗(23±2°C 50±5RH)替代，稱為 B 程序。

- a. 試片準備：同老化試驗(圖 1)。
- b. 刮痕周圍腐蝕的評估：同老化試驗。
- c. 試驗條件：試片曝露在試驗槽中，向垂直傾斜 $15 \sim 20^\circ$ ，試驗面平行水流方向，試片為全浸入式，試驗溶液用人工海水，空氣攪拌溢流循環，如溶液出現混濁、變色，應即更新溶液， $40 \pm 1^\circ\text{C}$ 。試驗 25 周(4200 h)。

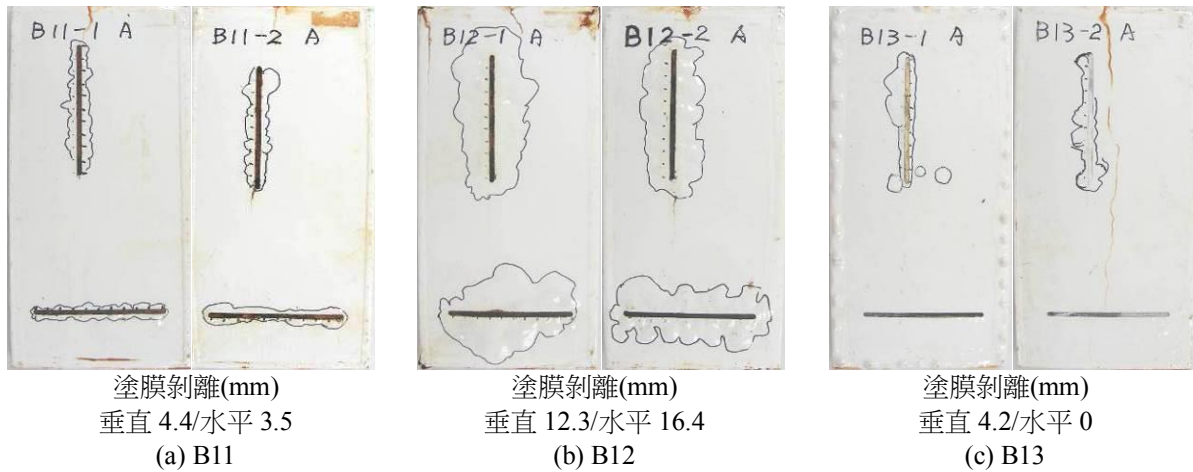
圖 7 A 程序老化試驗的結果。
Figure 7 The appearance of specimens after A procedure aging test.

Norsok M501 之 C5M 塗裝老化試驗結果如圖 7、8，依據 Norsok M501，老化試驗 4200 h 結果顯示，B11、B12、B13 皆顯示塗膜無異狀，垂直刮劃與水平刮劃邊緣塗膜有剝離與起泡，垂直刮劃的塗膜剝離大於水平刮劃。量測結果顯示，B11，A 程序：塗膜垂直剝離塗膜剝離 M(mm) 垂直 4.4

mm，水平 4.5 mm；B 程序：垂直 4.3 mm，水平 4.2 mm。B12，A 程序：塗膜垂直剝離塗膜剝離 M(mm) 垂直 12.3 mm，水平 16.4 mm；B 程序：垂直 10.3 mm，水平 12.7 mm。B13，A 程序：塗膜垂直剝離塗膜剝離 M(mm) 垂直 4.2 mm，水平 0 mm；B 程序：垂直 3.9 mm，水平 1.9 mm。B12 無富鋅底漆的表現較差，B11 有塗富鋅底漆的較好，在及格邊緣；B13 鋅鋁熔射作底漆的最好，可符合 Norsok M501 規範 C5M 要求。
