防蝕工程學會

熱衝壓用抗高溫氧化塗層鋼板應用特性研究 The Characteristics of High Temperature Oxidation Resistance Coated Steel

Sheau-Hwa Hsieh*¹, Ming-Feng Chiang¹, I-Hsuang Lo¹, Tsai-Shang Huang¹

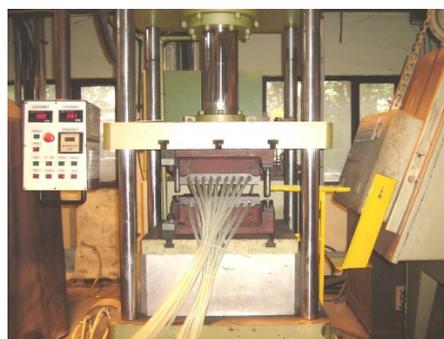
在熱沖壓模擬方面,利用自行組裝小型熱沖壓平鈹試驗設備如圖 1 所示,實驗過程模擬熱沖壓製程如圖 2 所示,首先將試片鑽孔,以便試片於加熱爐與模具間傳遞,將試片推入高溫加熱爐

中,經適當時間加熱使試片溫度達沃斯田鐵化溫度後,利用人工勾取試片,將試片輸送至平鈹模具內淬火,同時模具加壓至適當的壓力(20 噸),經適當時間完成模內淬火後開模取出試片。模內淬火後的試片,評估其點銲特性及電著塗裝(ED)特性。

圖 1 熱沖壓模擬實驗設備
Figure 1 Hot stamping simulation instrument.

間的爐子進行熱處理，由於中間爐子前後與大氣隔離，其殘氧量最低；相較於圖 6 試驗採用的抽屜式爐(圖 1)，每次置入試片皆必須將爐門打開，造成氧氣大量進入，圖 7(b)之連續式爐較能穩定控制氧含量於較低的濃度。圖 7(a)的 GDS 分析結果顯示熱處理後塗層表面僅存在極薄氧化層，以

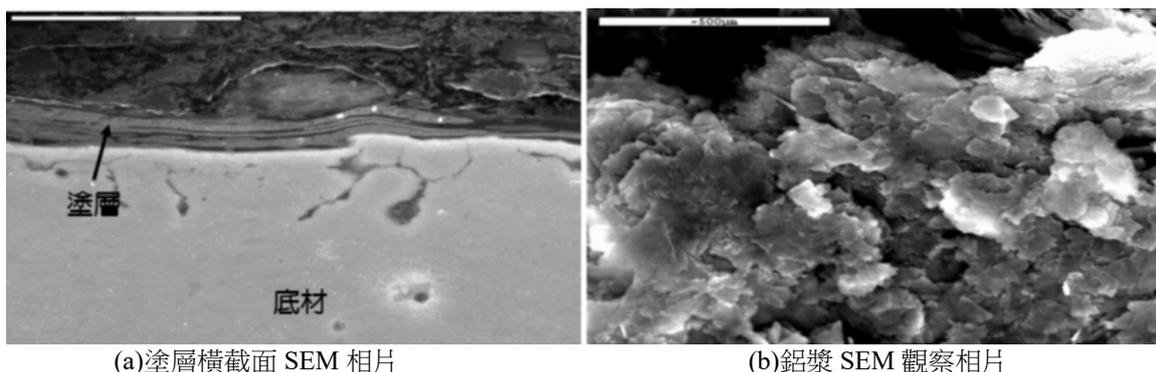
抗高溫氧化塗料的主成份為黏結劑(Binder)與鋁漿(Aluminum Flakes)，其中黏結劑主要的功能為成膜，鋁漿主要功能則為提供抗高溫氧化特性。圖 3(a)為塗膜橫截面微觀觀察相片，圖中塗層中層疊之鋁片與其間的 binder 可阻擋氧氣進入，加熱時鋁片表面高溫產生的氧化層具有保護性，提供塗膜抗高溫氧化的特性。圖 3(b)為鋁漿之 SEM 觀察照片，可看到片狀的鋁片。圖 4(a)顯示此種塗層塗裝於鋼片在 530°C、3.5min 條件下熱處理後橫截面觀察相片，橫截面完整並未被破壞；圖 4(b)顯示即便將塗層進行 530°C 長時間(120min)熱處理，表面依然無任何改變，維持原有的光澤，顯示在此溫度下此種塗料對於鋼鐵底材具有長時

圖 3 塗層橫截面金相觀察照片。

Figure 3 SEM observation of high temperature oxidation resistance coated steel:(a) cross section of the coated steel, (b) aluminum flakes.

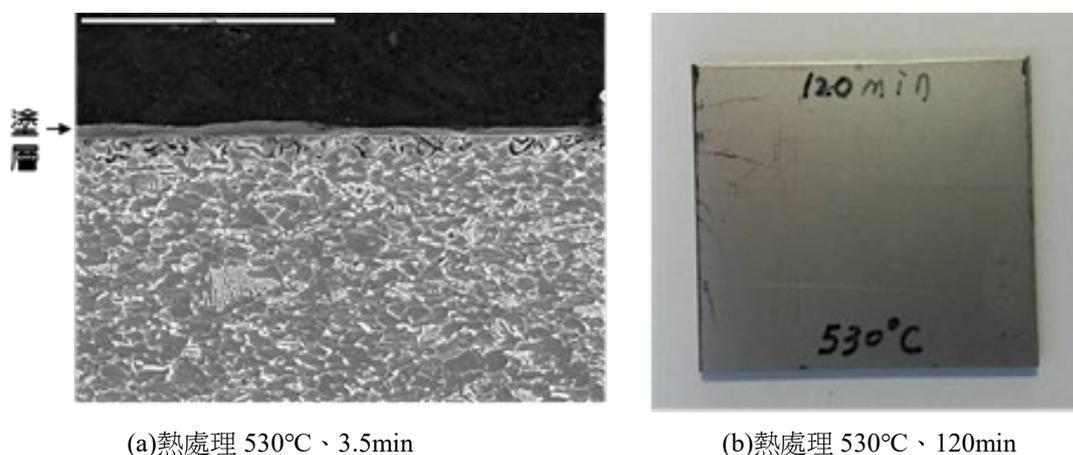
間的保護作用。

圖 4 塗層經 530°C 熱處理(a)截面及(b)上視觀察相片。

Figure 4 High temperature oxidation resistance coated steel after 530°C heat treatment : (a) SEM micrograph of the cross section (3.5min) 、(b) top view of the coating surface (120min).

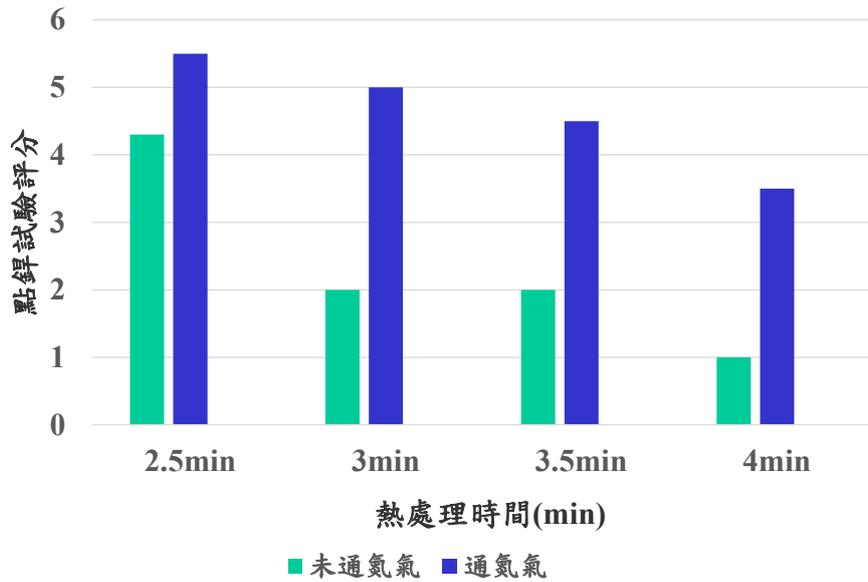
圖 5 為塗層試片經 930°C 熱衝壓模擬後進行點銲試驗的結果，圖中分數是由人眼觀察銲點產生飛爆與毛刺的狀況加以主觀評分的，分數由 1 到 6 分，分數愈高代表飛爆與毛刺愈輕微，6 分代表完全無飛爆與毛刺的現象。圖 5 顯示當熱處理時間愈長其飛爆與毛刺的現象愈嚴重，而熱處理通氮氣相較於不通氮氣試片，有明顯改善飛爆與毛刺現象的效果。推測由於熱處理爐中的含氧量會影響試片表面氧化層的生成厚度，通氮氣時試片表面氧化層較薄，而熱處理時間較短其氧化層亦較薄，因此飛爆與毛刺的現象較為輕微。

圖 5 熱處理試片點銲試驗結果。
Figure 5 Spot welding results of high temperature oxidation resistance coated steel.

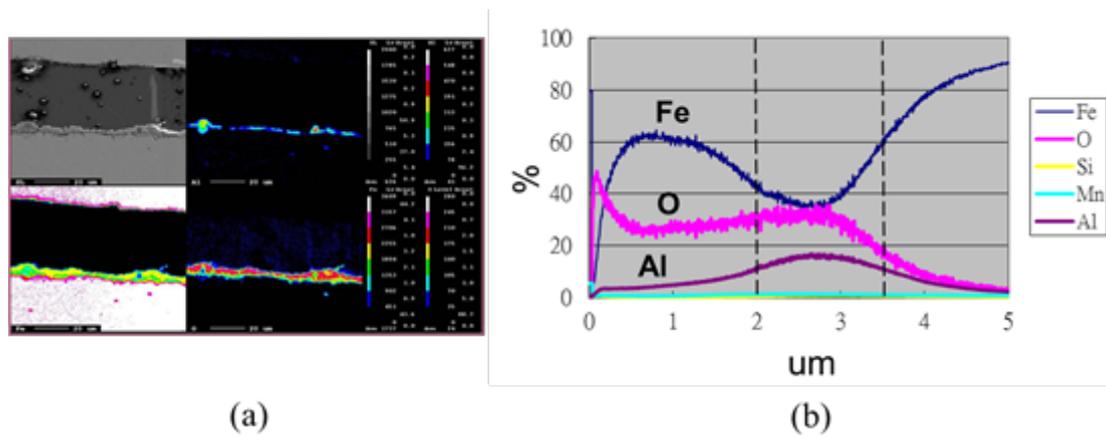
為了解塗層之抗高溫氧化機構，以抽屜式爐進行通氮氣熱處理(930°C、4min)後塗層之橫截面 EPMA 分析及縱深 GDS 分析。圖 6(a)為 EPMA 分析的結果，顯示鋁含量較高的部分似乎在氧化鐵層之下，由圖 6(b)的 GDS 分析結果則能清楚顯示熱處理後塗層表面存在氧化層，以氧化鐵為主及較少量的氧化鋁所構成，深入塗層約 2 μ m，鋁含量逐漸增加，至 3.5 μ m 後鋁含量逐漸減少。合理可將此鋁含量較高的區域視為原始塗層的位置，原始塗層中的鋁會向鐵基材擴散；其上以氧化鐵為主要的部分可能為熱處理時鐵原子以擴散的方式至塗層表面與氧反應所生成，或為加熱過程中鋁部分熔融後與底材反應將鐵熔出所致，其中以後者鐵進入塗層的速度較前者為快，但以塗層僅 2 μ m 來說底材鐵元素應該很快就會進入塗層後並與空氣中氧反應生成電阻高的氧化鐵層，因此不利於點銲性。此分析結果與圖 5 的數據相合，亦即熱處理爐通氮氣可以大幅減少氧化鐵層的產生，而降低熱處理時間也會降低氧化層厚度，因此得到更佳之點銲測試結果。

圖 6 以抽屜式爐熱處理後塗層(a)橫截面 EPMA 分析及(b)縱深 GDS 元素分析。
Figure 6 AO coated steel after batch heat treatment(N₂, 930°C, 4min) : (a) cross sectional EPMA analysis result, (b) longitudinal GDS analysis result.

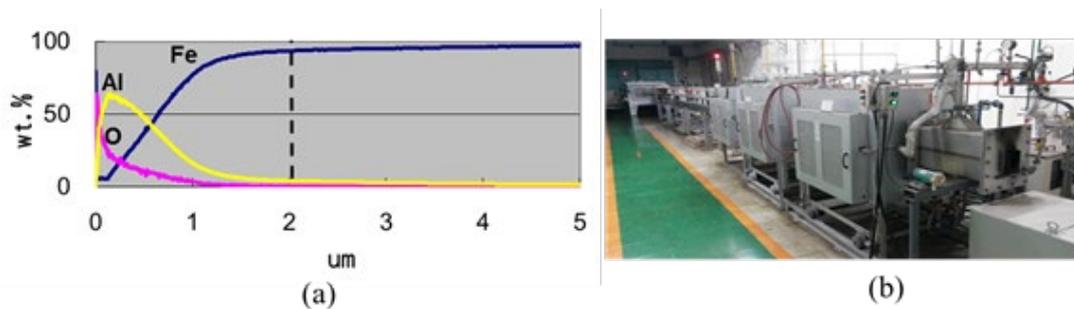
圖 7(a)為塗層於連續式熱處理爐中以 930°C、2.5min 熱處理後的縱深 GDS 分析結果，連續式熱處理爐以三個爐子串連(圖 7(b))，本次試驗僅以中

氧化鋁為主及極少的氧化鐵所構成，點銲測試的結果顯示完全不產生飛爆及毛刺，顯示爐內殘氧控制對於氧化層抑制及熱處理後點銲性極為重要。有關爐內殘氧量控制在生產線的作法除通氮氣外還通甲烷與氧反應後確保爐內幾乎沒有殘氧的狀態且維持爐內還原性氣氛。

圖 7 以連續式爐熱處理後(a)縱深 GDS 元素分析，(b)連續式爐。
Figure 7 AO coated steel after heat treatment(N₂, 930°C, 4min) : (a) longitudinal GDS analysis result, (b) continuous heat treatment furnaces.

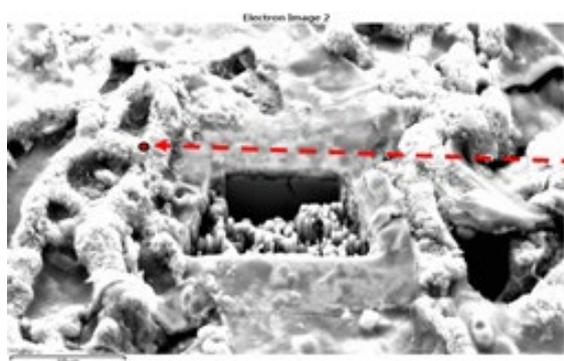
圖 8 為表 1 中 GA 料塗裝含鋁漿塗料試片於 880°C 熱處理 3min 後進行平板熱衝壓模擬的表面觀察與分析的結果, 圖 8 中試片表面蟲狀的物體由元素分析的結果得知為氧化鋅, 推測為表面鋅揮發由塗層表面裂縫滲出並且氧化後於表面沈積而成。由圖 9(a)中標示的線掃描位置及圖 9(b)塗層橫截面元素分析的結果, 顯示由試片表面依序為鋅鋁氧化層、鋅鐵擴散層以及鋅鐵合金鍍層, 其中鋅鋁氧化層厚度約 0.7-0.8 μm , 為塗層中的鋁及鋅鐵合金鍍層中的鋅元素向外擴散與氧反應形成; 而鋅鐵擴散層(0.3-0.4 μm)則是由鋅鐵合金鍍層中的鋅、鐵原子向塗層擴散與鋁產生合金化反應而生成。

Element	Wt%	Atomic %
O	13.94	39.28
Al	0.47	0.79
Mn	2.49	2.04
Fe	4.95	4.00
Zn	78.15	53.89
Total:	100.00	100.00

圖 8 GA 料塗裝抗高溫氧化塗層試片於 880°C熱處理 3min 後進行熱衝壓模擬的表面觀察照片與 EDS 元素分析結果。

Figure 8 FIB micrograph of coated Galvannealed steel after heat treatment (N2 , 880°C, 3min) and EDS analysis result.

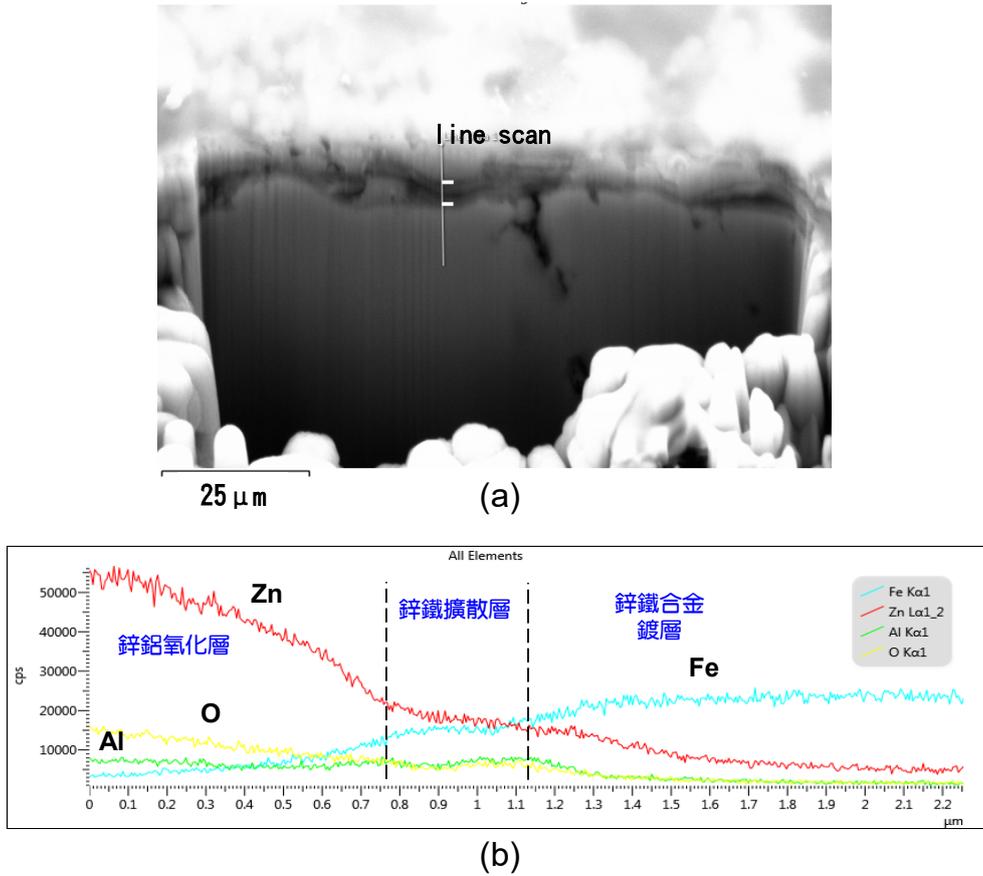
圖 9 GA 塗裝抗高溫氧化試片於 880°C 熱處理 3min 後進行熱衝壓模擬的(a)塗層橫截面 FIB 觀察照片及(b)元素 line scan 分析結果。

Figure 9 Coated galvanized steel after heat treatment (N₂, 880°C, 3min) : (a) coating cross sectional FIB observation picture, (b) elements line scan analysis result.

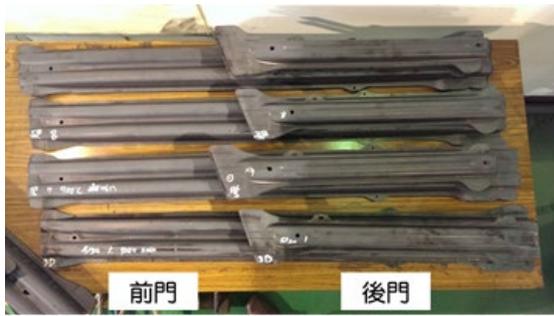
試作，試驗鋼料分別為 1.4mm 厚 15B22 裸鋼片及 AO 塗層鋼料。其中兩種鋼料均可進行後門 M 形防撞樑成形，但前門 M 防撞樑均有破裂，判斷為模具設計不佳所致，經模具修改，於再度進行試模，經模具修改後成形性及成形穩定性皆通過測試(圖 10)。105 年於連續塗裝線產出之抗高溫氧化塗層鋼板於在熱衝壓生產線完成第一次華創 B 柱熱衝壓，熱衝壓件無塗層脫落現象，表面氧化輕微具光澤(圖 11)。

圖 10 抗高溫氧化塗覆材進行前後門防撞樑試作結果。

Figure 10 Hot stamping samples of front and rear door anti-collision beams using high temperature corrosion resistance coated steel.

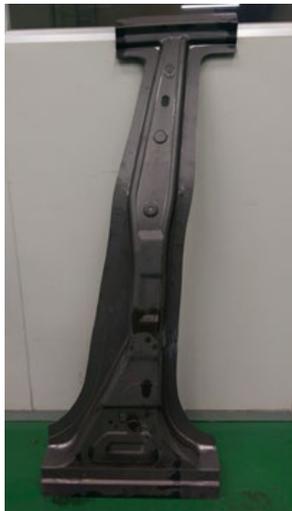
圖 11 抗高溫氧化塗覆材進行防撞樑 B 柱試作結果。

Figure 11 Hot stamping samples of B pillar using high temperature corrosion resistance coated steel.
