防蝕工程

環保無鉻化鋅鐵合金產品開發 Characterization and Application of Eco-friendly Chromium-free Galvanized Steel Sheet

¹ 中鋼公司新材料研究發展處，高雄市

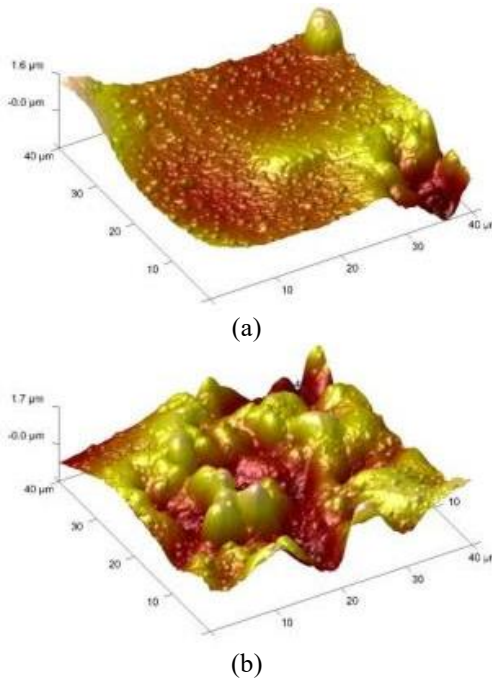
圖 2 無鉻 A 樣品 AFM 形貌。(a)波峰、(b)波谷。
Figure 2 AFM Morphology of Cr-free A sample.

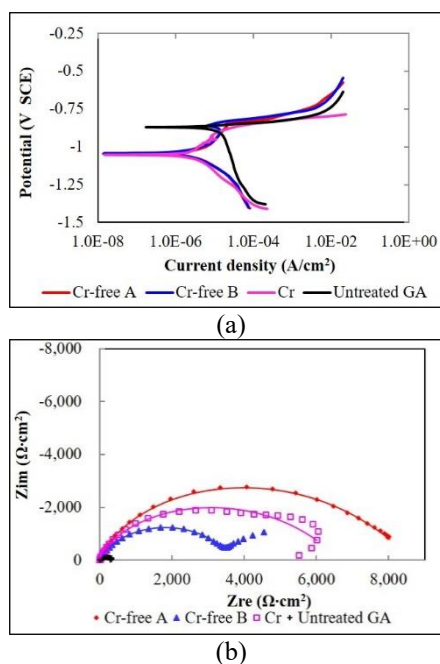
圖 9 為無鉻 A、無鉻 B、鉻酸、未處理 GA 裸材等樣品在 3.5wt%NaCl 水溶液下之電化學量測結果。

圖 9 各樣品的電化學結果。(a)動電位極化曲線、(b)Nyquist。
Figure 9 Electrochemical results of each sample.(a) Polarization curves,(b) Nyquist plots.

圖 9(a)之動電位極化曲線及表 1 顯示 GA 裸材腐蝕電流(I_{corr})達 $9.33 \mu A/cm^2$ ，為所有樣品中最高，表示其耐蝕性最差，其他後處理樣品之腐蝕電流相近，且無鉻 A 樣品的腐蝕電流($1.48 \mu A/cm^2$)最低，表示耐蝕性最佳。圖 9(b)之 Nyquist

圖及表 1 同樣顯示 GA 裸材具最低的阻抗值，表示其耐蝕性最差；其他樣品低頻阻抗高低依序為：無鉻 A ($7,261 \Omega \cdot \text{cm}^2$) > 鉻酸 ($6,626 \Omega \cdot \text{cm}^2$) > 無鉻 B ($3,682 \Omega \cdot \text{cm}^2$)。其中，無鉻 A 樣品之 Nyquist 圖呈現一個時間常數，表示皮膜緻密和阻絕性佳、具良好之電容和阻抗，故動電位極化曲線同時呈

現最低腐蝕電流。上述電化學結果與圖 10 鹽霧測試結果大致相同，證實新開發的無鉻 A 樣品具最佳耐蝕性。此外，相較於無鉻 A 樣品，無鉻 B 樣品之阻抗明顯較低，且無鉻 B 樣品在低頻阻抗末端出現拖曳狀的擴散行為，表示皮膜覆蓋不足時，易加速鍍層腐蝕反應。
