A508/IN-182/316L 異質銲接件之加凡尼腐蝕 Galvanic Corrosion of A508/IN-182/316L Dissimilar Weldments

Zhen-Yu Chen¹, Chaur-Jeng Wang*¹

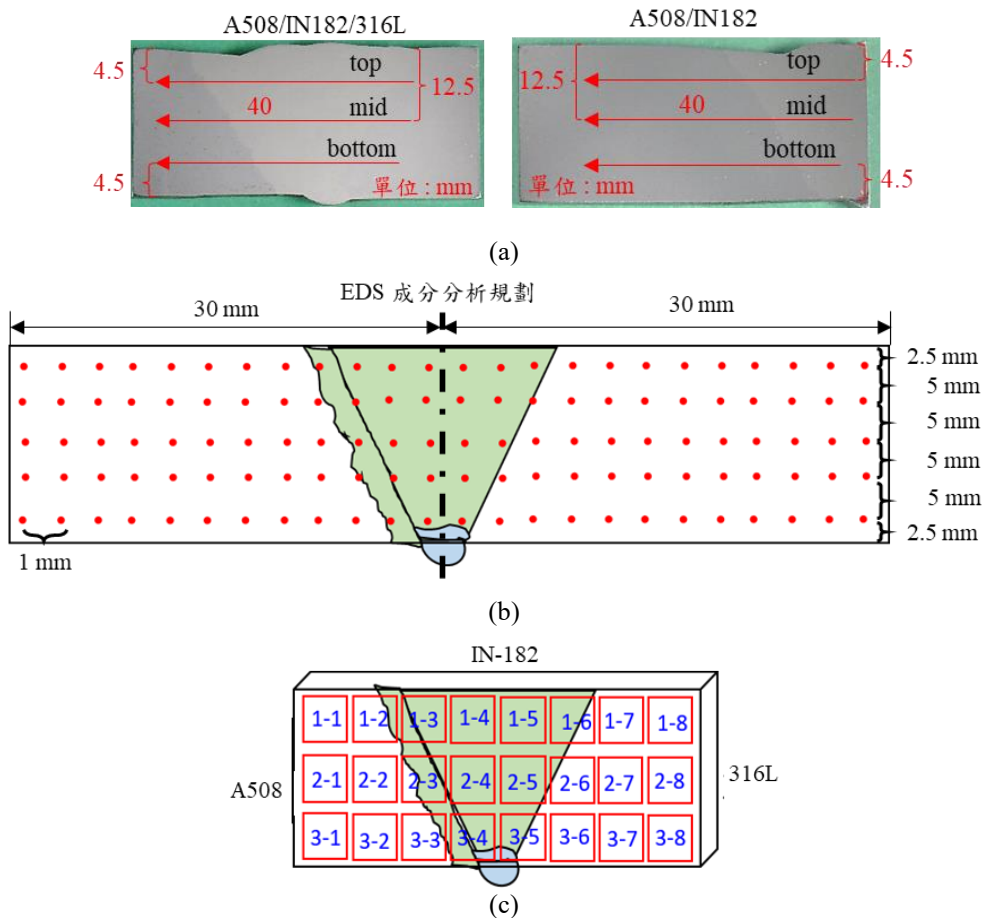
圖 3 (a) 腐蝕深度量測路徑之示意圖、(b) EDS 測量位置示意圖、(c) 電化學測試位置示意圖。
 Figure 3 (a) Schematic diagram of the measurement path of corrosion depth, (b) Schematic diagram of EDS measurement location, (c) Schematic diagram of electrochemical test location.

mm、寬 25 mm、厚為 5 mm，如圖 2 (a) 所示。浸泡試片於圖 2 (a) 所示試樣不同位置採取，採取後試片如圖 2 (b) 所示。依據 ASTM G31 規範，試片尺度設定在長 50 mm、寬 25 mm、厚為 4.85 ± 0.05 mm。依裁切位置不同，分為 A508/IN-182、A508/IN-182/316L、IN-182/316L 三種異質銲接件。浸泡試驗使用 3.5% NaCl (aq) 為浸泡水溶液，加速模擬核電廠除役後之異質銲接管線設備浸置在高電解質環境中之情形。利用能量散佈光譜成分分析(JOEL JSM-6390LV)，得知銲接件整體之成分趨勢，分析位置如圖 3 (a) 所示。並透過恆定電位儀(GAMRY G750)之動電位極化法，試樣表面黏貼

已割出測試面積 0.25 cm^2 之無殘膠進行局部的耐蝕性分析，電解液為 3.5% NaCl (aq)，分析位置如圖 3 (b) 所示。浸泡試驗後試片利用表面輪廓儀 (Kosaka - ET200)測得腐蝕後之深度，量測路徑如圖 3 (c) 所示。利用 X 射線繞射分析儀 (Bruker D2 PHASER)，分析浸泡試片之表面腐蝕生成物。最後分別利用成分分布及平均腐蝕深度之結果與電化學之局部動電位化數據相互對照，以觀察試片局部成分對腐蝕電位(E_{corr}) 與腐蝕電流(I_{corr})的敏感性，和 I_{corr} 與浸泡腐蝕深度的相關性。

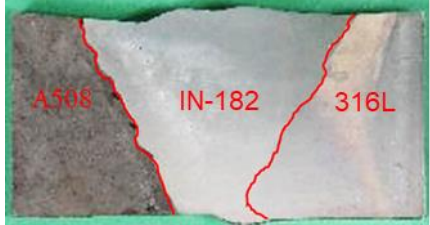
陽、陰極金屬	A508	IN-182	A508	IN-182/316
陽極金屬面積比計算式	$\frac{39743}{54239} = 0.733$		$\frac{15181}{55126} = 0.275$	
陽、陰極金屬面積比(%)	73.3 %	26.7 %	27.5 %	72.5 %
陽/陰面積極比	2.7 : 1		1 : 2.6

由上述提到 A508/IN-182/316L 組合相較於 A508/IN-182 的試片在浸泡一個月的試片，就可觀察到 A508 與 IN-182 之接合處的 A508 側已產生明顯的狹縫。藉由表 2 所見，A508/IN-182 與 A508/IN-182/316L 各組合有不同比例的陰、陽極金屬之曝露面積，利用試片單面面積算出陽/陰極面積比，A508/IN-182 組合之陽/陰極比值為 2.8，A508/IN-182/316L 組合之陽/陰極比值為 0.37。由此結果判斷，A508/IN-182/316L 試樣中具有較少的陽極金屬卻必需供給較多電子予陰極金屬形成還原電流，因此兩種試片組合中 A508/IN-182/316L 組合中的 A508 會產生較大的腐蝕速率。再利用光學顯微鏡觀察浸泡試驗後之 A508/IN-182 界面 A508 側出現狹縫微觀結構，截面金相取樣位置，如圖 4 (b) 所示。從圖 5 (a) 為靠近縫隙之 A508/IN-182 界面，圖 5 (b) 至圖 5 (d) 為縫隙內部，皆可觀察到加凡尼距離效應，腐蝕深度有愈靠近 IN-182 愈深的腐蝕深度。因此由截面金相中觀察到此縫隙為加凡尼腐蝕所造成的狹縫，並非其他因素所造成之裂縫。

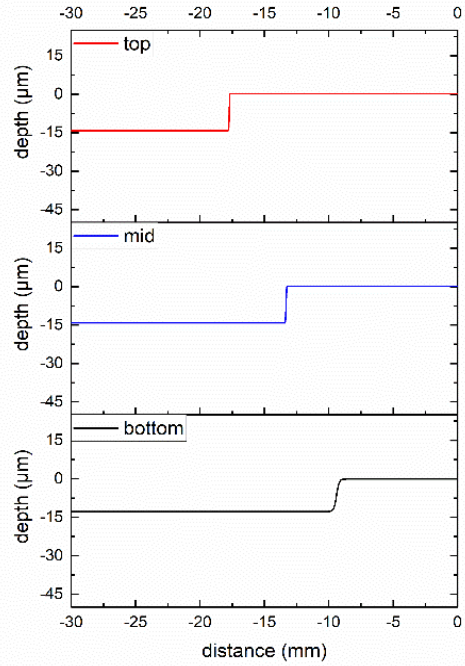
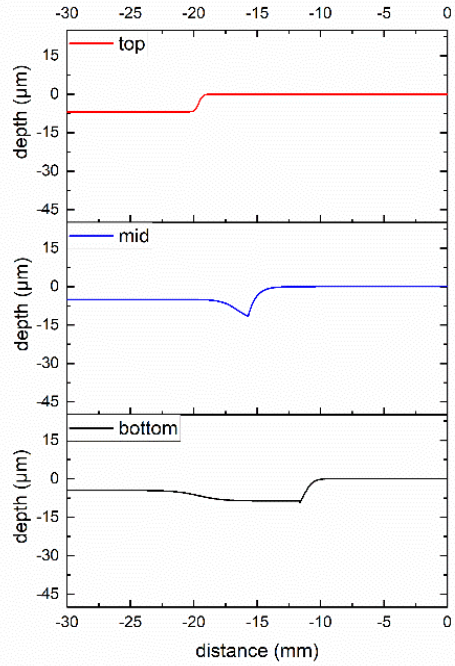
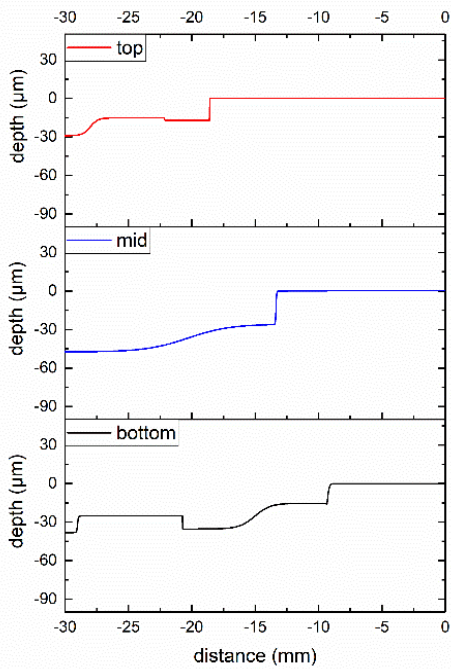
圖 6 A508/IN-182 之試片減薄量，(a) 一個月 A508/IN-182 正面、(b) 一個月 A508/IN-182 反面、(c) 三個月 A508/IN-182 正面、(d) 三個月 A508/IN-182 反面。

Figure 6 The reduction of thickness of the test specimen of A508/IN-182, (a) A508/IN-182 specimen front of one month, (b) A508/IN-182 specimen back of one month, (c) A508/IN-182 specimen front of three month, (d) A508/IN-182 specimen back of three month.

試片包含 A508/IN-182 兩種金屬的鐸接件，試片浸泡一個月與浸泡二個月的減薄厚度相似，顯示減薄厚度最大約 15 µm，如圖 6 (a)。

圖 6 (c) 為浸泡三個月之試片正面減薄厚度，增加為前兩個月之浸泡試片減薄量的 2 倍，約 30 µm。由圖 6 (b) 顯示，在浸泡一個月之試片反面(朝下)的 mid 及 bottom 減薄厚度可觀察到靠近 IN-182 與 A508 接合處之 A508 母

材呈現些微的局部腐蝕現象。甚至在浸泡二個月之試片反面減薄厚度中觀察到，局部腐蝕的現象變得更加顯著。由圖 6 (d) 顯示，浸泡三個月之試片反面 bottom 之減薄厚度中，觀察到最大的減薄量約 100 μm 。由以上數據結果顯示，試片正面可觀察到 A508 母材減薄厚度較為一致，呈現均勻腐蝕的型態，試片反面的減薄厚度有愈靠近陰極金屬 (IN-182) 減薄量愈大的趨勢，呈現局部腐蝕型態。

銲接試片經浸泡後，如圖 6、圖 7 所見，同一試片呈現正、反兩面不同之腐蝕深度。為此本研究統一使用試片的正面之腐蝕深度做為局部平均腐蝕深度數據，如表 4 及表 5 所示。此數據利用動電位極化試驗規畫之各測試區域的範圍內，所測得之原始量測腐蝕深度數據之平均值為腐蝕深度，再與腐蝕電流密度數據製成對照圖，如圖 12、13 所示。由於電化學試驗與試浸泡試驗的試片不同，熔融界面呈現不一致的情況，以紅色虛線標示電化學試驗之試片熔融介面。在測量電化學局部動電位極化時，如圖 10(a) 的 2-3 測試區域所示，只涵蓋了較多的 IN-182 面積與較少的 A508 面積，因此呈現相較於 2-1、2-2 測試區域較大的腐蝕電流密度，而在浸泡試驗利用 α -step 量測的數據時，發現該區域卻無腐蝕深度。所以導致在圖 12、13 中，2-3 區域雖然有較大的腐蝕電流密度卻無腐蝕深度的情況發生。

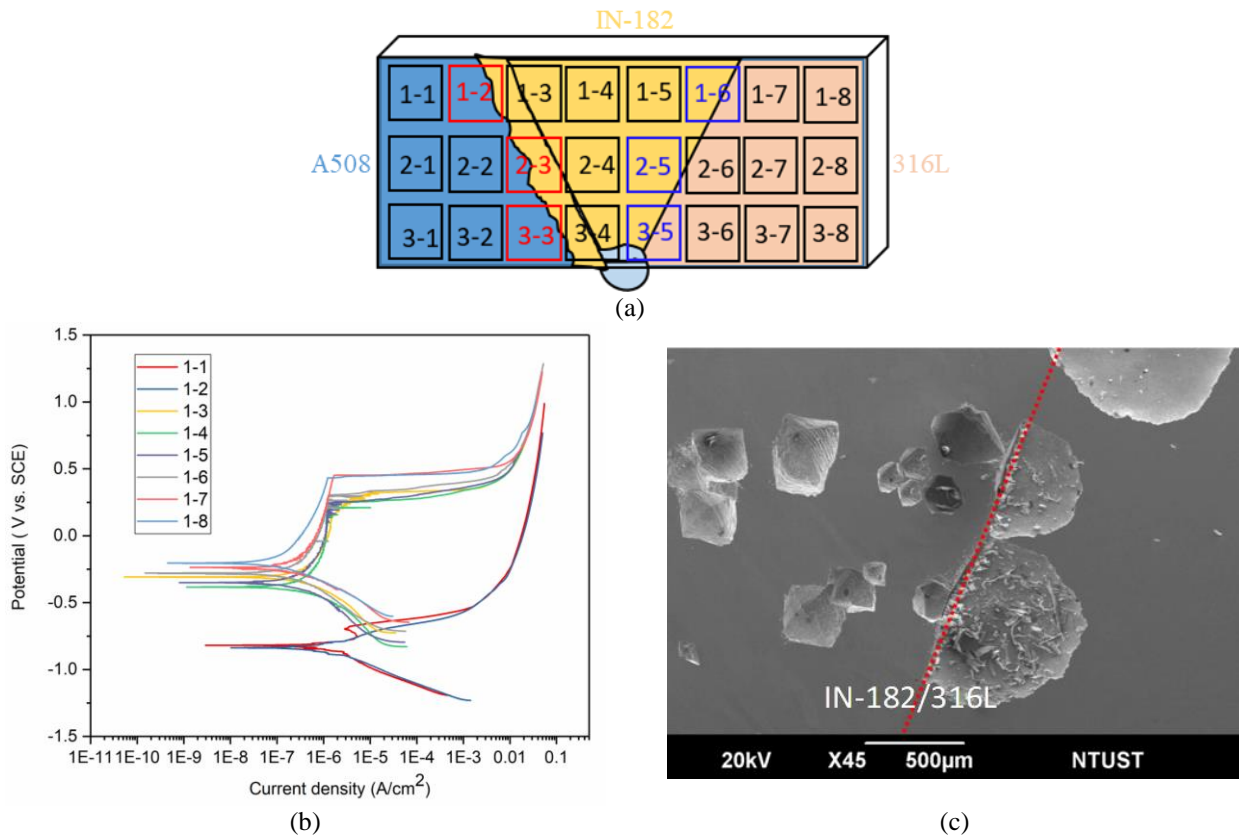
圖 10 (a) 0.25 cm^2 局部動電位極化之區域示意圖、(b) 0.25 cm^2 之動電位極化曲線(layer 1)、(c) 試片 IN-182/316L 經電化學試驗後之孔蝕腐蝕形貌。

Figure 10 (a) 0.25 cm^2 test area for local potentiodynamic polarization, (b) Local potentiodynamic polarization curve of 0.25 cm^2 , (c) The pitting corrosion morphology of specimen IN-182/316L after electrochemical test.

IN-182 與 316L 兩種材料腐蝕電位差甚小，且正於 A508，故試片之 IN-182 及 316L 均未發生減薄。圖 10 (a) 為銲接件以 0.25 cm^2 局部量測動電位極化之區域示意圖，量測數據列於表 3，在母材區域動電位極化曲線差異不大，故以 1-1 ~ 1-8 測試區域代表 2-1 ~ 2-8 及 3-1 ~ 3-8 測試區域，如圖 10 (b)。顯示在母材區與熱影響區之顯微結構雖有不同，對於電化學試驗的影響不大。因此針對包含 A508/IN-182 及 IN-182/316L 之測試區域數據進行觀察，結果顯示同是涵蓋 A508/IN-182 之紅色框線的 1-2、2-3 及 3-3 測試區域，涵蓋陽極金屬 A508 面積越小，亦即陰極金屬 IN-182 面積越大時，A508/IN-182 的測

試區域之腐蝕電流密度增加。數據顯示測試區域 2-3 有最大之腐蝕電流密度為 382 nA/cm^2 ，並觀察到 2-3 測試區域之腐蝕電位為 -0.51 V ，腐蝕電位正於其它測試區域(1-2 及 3-3)。測試區域 2-3 中所涵蓋較大的 IN-182 緩衝層，使兩金屬混合電位由約 -0.8 V 朝正至 -0.5 V 。藉由整體 0.25 cm^2 局部量測動電位極化之數據，顯示 A508 與 IN-182 腐蝕電位相差約 0.5 V ，導致嚴重的腐蝕發生於 A508。測試面積包涵 IN-182 與 316L 為藍色框線的 1-6、2-5 和 3-5 測試區域，由於 IN-182 與 316L 有較相似的電化學性質，兩者呈現相似的孔蝕腐蝕型態，並未發生明顯的加凡尼腐蝕，如圖 10 (c) 所示。

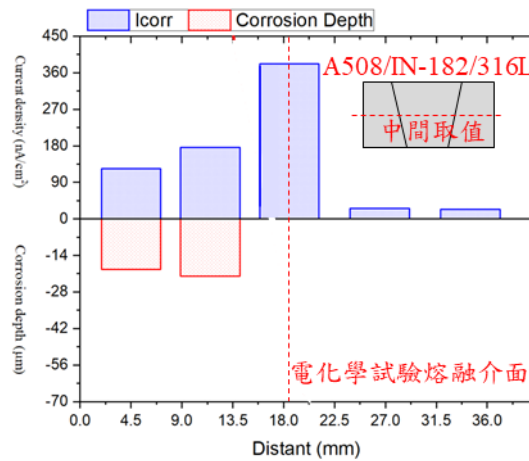
圖 12 A508/IN-182/316L 於 Y 軸 12.5 mm 處各局部平均腐蝕深度與局部電化學(I_{corr})之對照圖 (a) 浸泡一個月、(b) 浸泡二個月、(c) 浸泡三個月。

Figure 12 Each local average corrosion depth and local electrochemical (I_{corr}) comparison chart at the Y-axis 12.5 mm of A508/IN-182/316L specimen, (a) immerse for one the month, (b) immerse for two the month (c) immerse for three the month.

如圖 12(a)、(b) 所見，依 Stenta 及 Basco 之報告^[9]，電解質的導電性較優時，腐蝕深度會呈現均勻腐蝕型態。因此由本實驗結果顯示，A508/IN-182/316L 組合浸泡一個月與浸泡二個月試片之浸泡後，因腐蝕深度無太大差異，所以各局部之平均腐蝕深度的差異也非常微小。若更仔細地取各試片 mid 量測路徑之各測試區域取得之平均腐蝕數據發現，A508 的平均腐蝕深度有從 IN-182 填料區向 A508 母材區方向減少有微小化的趨勢，浸泡滿一個月平均腐蝕深度由 17.9 μm 增加至 18.6 μm ，浸泡滿兩個月平均腐蝕深度由 19.4 μm 增加至 22.0 μm 。由表 4 浸泡滿三個月的數據，可以觀察到 top 及 bottom 量測路徑之各測試區域取得之平均腐蝕深度數據，平均腐蝕深度加深的情況更加顯著，且 A508 的平均腐蝕深度同樣呈現由 IN-182 填料區向 A508

母材區方向減少的微小化趨勢，前者(top 量測路徑)之平均腐蝕深度由 45.7 μm 增加至 65.8 μm ，落差約 20 μm ；後者(bottom 量測路徑)由 50.9 μm 增加至 59.7 μm ，落差約 9 μm 。但在表 4 中浸泡三個月之試片，可以看到 mid 量測路徑之平均腐蝕深度，卻是由 63.0 μm 下降至 60.4 μm 。原因由文獻^[7]推測結果，在量測腐蝕深度時，發現 A508 之局部區域出現較粗糙的表面，如圖 8(b)。測量出數據相對於整體試片有較大的腐蝕深度，將較深的腐蝕深度值加入平均數據中，因此顯示出不同的結果。

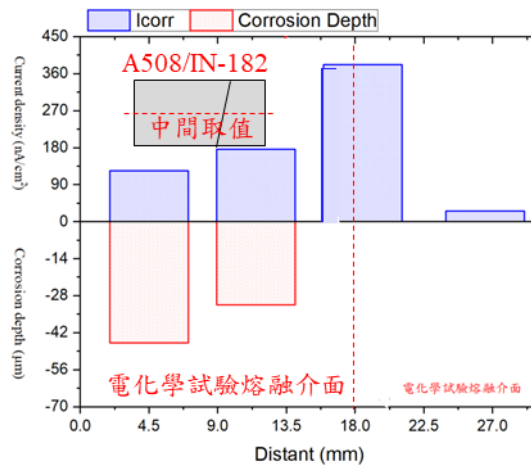
圖 13 A508/IN-182 於 Y 軸 12.5 mm 處各局部平均腐蝕深度與局部電化學(I_{corr})之對照圖 (a) 浸泡一個月、(b) 浸泡二個月、(c) 浸泡三個月。

Figure 13 Each local average corrosion depth and local electrochemical (I_{corr}) comparison chart at the Y-axis 12.5 mm of A508/IN-182 specimen, (a) immerse for one the month, (b) immerse for two the month (c) immerse for three the month.

由圖 13(a)、(b) 所示，本實驗結果顯示，在 A508/IN-182 組合觀察到浸泡一個月與二個月的各局部區域之平均腐蝕深度差異甚小，由於此試片組合的陽極金屬多於陰極金屬，因此相較於 A508/IN-182/316L 組合的加凡尼現象減弱許多，呈現均勻腐蝕的型態。圖 13(c) 顯示浸泡三個月的各測試區域取得之平均腐蝕深度，有更嚴重的加凡尼腐蝕發生。如表 5 數據中 top 量測路徑之平均腐蝕深度由 15.9 μm 增加至 17.1 μm ，呈現出加凡尼腐蝕效應所造成的腐蝕深度變化，僅在靠近 IN-182 陰極金屬，會有較大的腐蝕深度。但在 mid 和 bottom 量測路徑之數據則無法顯示出相同的趨勢，原因由文獻^[7]推測結果，由於 A508 母材表面微小的局部殘留應力造成材料表面能量不同，使各局部腐蝕的情形不一。
