離岸風機水下基礎塗裝耐蝕性及耐海水沖蝕性研究 Study on corrosion resistance of offshore wind turbine underwater foundation coating and seawater corrosion resistance

Zi-Kuan Zhan¹, Yao-Hung Fan¹, Zong-Feng Wu², Xing-Lian Wu², Hung-Bin Lee*¹

本研究是探討台灣海洋環境對離岸風機水下基礎塗裝耐蝕性及耐海水沖蝕性研究，以無溶劑型環氧樹脂漆、熔射純鋁及鋅鋁和高速火焰熔射噴塗(HVOF)鐵基非晶質合金等，共 4 種材料進行測試。使用冷熱交變試驗機與沖蝕試驗機來模擬台灣氣候和海浪沖擊對離岸風機基礎塗層的影響，並配合海水吊掛實際測試，瞭解塗層在海上的附著性及耐沖蝕能力。研究結果顯示：環氧樹脂包覆的試片，在海水中不易侵蝕至試片內部；而在熔射純鋁及鋅鋁的試片，受到海水侵蝕後，表面會產生大量氧。在經過 11 次循環試驗下，2 種塗層皆有受到腐蝕，表面有孔洞及剝落情形；而 HVOF 試片，經過 2 次循環試驗產生嚴重腐蝕。

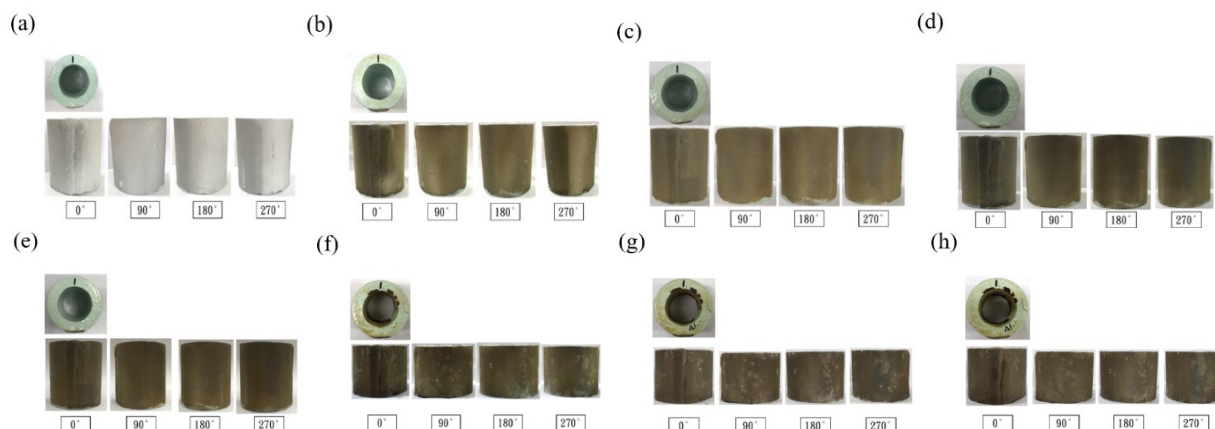
圖 1 純鋁塗料(a)初始試片，(b)第 1 次循環，(c)第 3 次循環，(d)第 5 次循環，(e)第 7 次循環，(f)第 9 次循環，(g)第 10 次循環，(h)第 11 次循環。

Figure 1 Pure aluminum coating (a) original specimen, (b) first cycle, (c) third cycle, (d) fifth cycle, (e) seventh cycle, (f) ninth cycle, (g) tenth cycle, (h) eleventh cycle.

用(a)為熔射純鋁的試件用呈現銀白鋁合金顏色，在第 1 次循環結束後，塗層受到海水影響，金屬塗層表面出現淺灰黃色顏色變化，進行至第 7 次循環外觀都無明顯變化僅顏色加深(圖 1)。使用光學顯微鏡觀察(圖 2)，並比較初始試片與第 7 次循環，發現各角度都有明顯顏色變化，可能是氧化現象，可能是歸因於噴塗表面的部分氧化，進而有些為細小白斑產生。以掃描式電子顯微鏡觀察(圖 3)，可以發現未經測試試片橫截面厚度沒有明顯減少。經過 7 次腐蝕表面含有大量

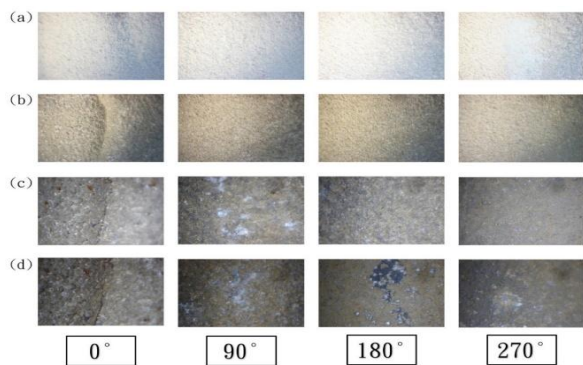
圖 2 純鋁塗料光學顯微鏡觀察(a)初始試片，(b)第 7 次循環，(c)第 9 次循環，(d)第 11 次循環。

Figure 2 OM image of pure aluminum coating (a) original specimen, (b) seventh cycle, (c) ninth cycle, (d) eleventh cycle.

的氧，且表面形成氧化鋁；氧元素不僅在氧化層，也會分布在整個鋁塗層內部，在第 9 次循環，透過光學顯微鏡觀察(圖 2)，發現試片表面已有些微腐蝕現象產生，且白斑分布更為廣泛，到第 11 次循環，透過光學顯微鏡觀察觀察表面，於焊接處已有裂縫產生，且試片表面有剝落情形。可推測試片已受到腐蝕，甚至滲透至內部，用掃描式電子顯微鏡觀察(圖 5)，試片厚度平均約減少 100 μm，可證明受到海水腐蝕影響。另外，成份分析顯示試片表面氧含量明顯增加，表示受到海水影響而氧化形成氧化鋁。

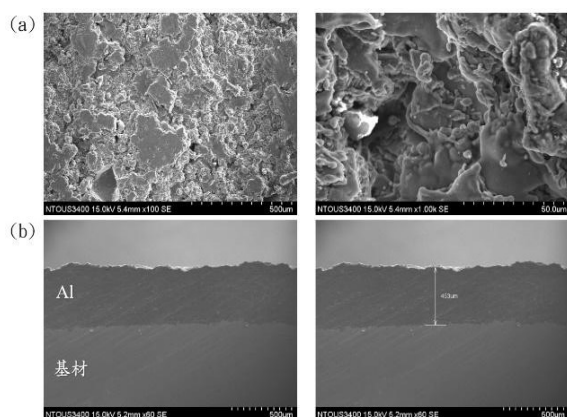
圖 3 純鋁塗料(初始)掃描試電子顯微鏡觀察 (a)正面，(b)橫截面。

Figure 3 SEM image of pure aluminum coating (origin) (a) surface, (b) cross section.

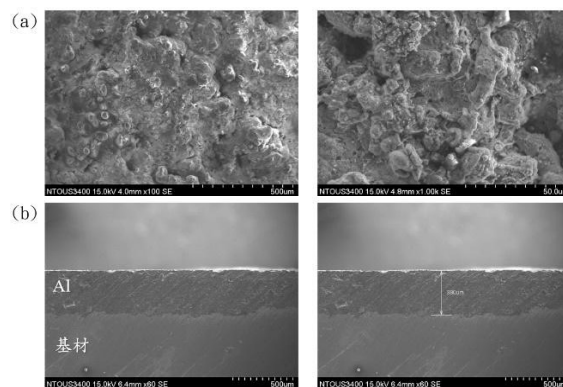
圖 4 純鋁塗料(第七次循環)掃描試電子顯微鏡觀察 (a)正面，(b)橫截面。

Figure 4 SEM image of pure aluminum coating (seventh cycle) (a) surface, (b) cross section.

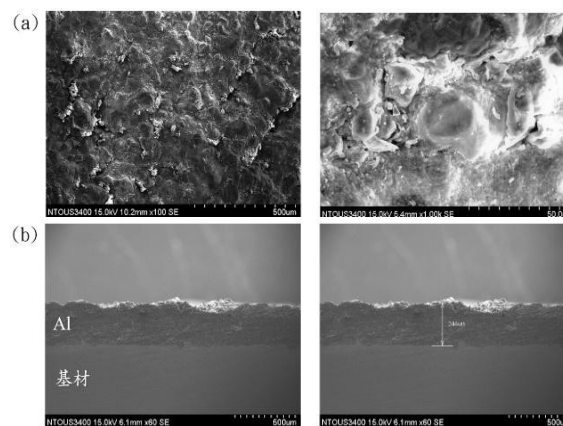
圖 5 純鋁塗料(第 11 次循環)掃描試電子顯微鏡觀察(a)正面，(b)橫截面。

Figure 5 SEM image of pure aluminum coating (eleventh cycle) (a) surface, (b) cross section.

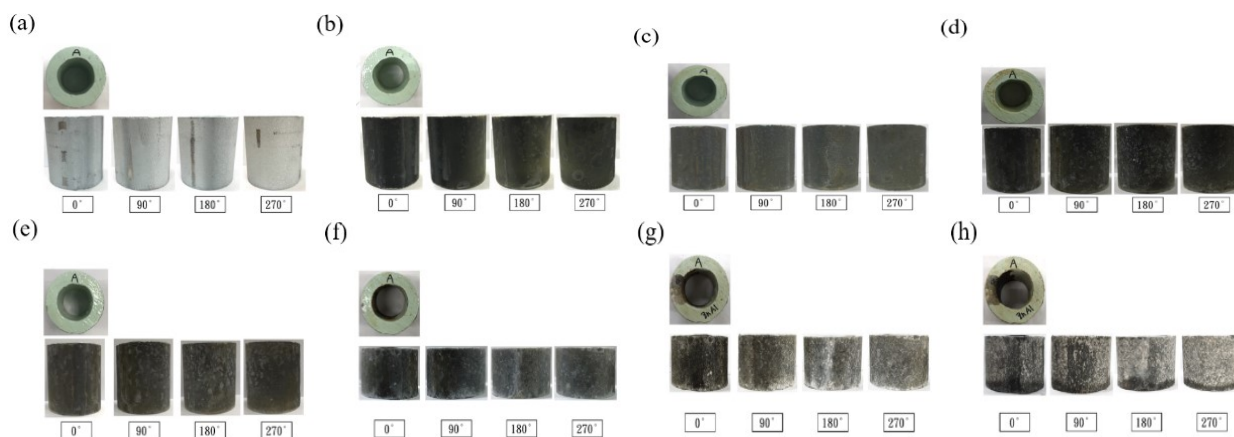
圖 6 鋅鋁塗料(a)初始試片，(b)第 1 次循環，(c)第 3 次循環，(d)第 5 次循環，(e)第 7 次循環，(f)第 9 次循環，(g)第 10 次循環，(h)第 11 次循環。

Figure 6 Zinc-aluminum coating (a) original specimen, (b) first cycle, (c) third cycle, (d) fifth cycle, (e) seventh cycle, (f) ninth cycle, (g) tenth cycle, (h) eleventh cycle.

鋅鋁塗料在第 1 次循環後，鋅鋁試片的塗層受到海水影響，失去金屬的光澤並顏色變暗。進行至第 5 次循環時，發現試片表面出現白色斑點(圖 6)，推測是鋅的選擇性沉澱^[16]，且在焊接處有些微繡水殘留；實驗持續至第 7 次循環，便使用光學顯微鏡觀察，並比較初始試件與第七次循環，發現白色斑點分佈在整個表面以及顏色變暗現象。這是歸因於鋅的選擇性沉澱。在掃描式顯微鏡觀察及成分分析(圖 7、8)，發現第 7 次循環後氧的含量也明顯增加，而鋅鋁含量則不變，推斷氧化已經滲透到塗層內部。塗層橫截面有些微

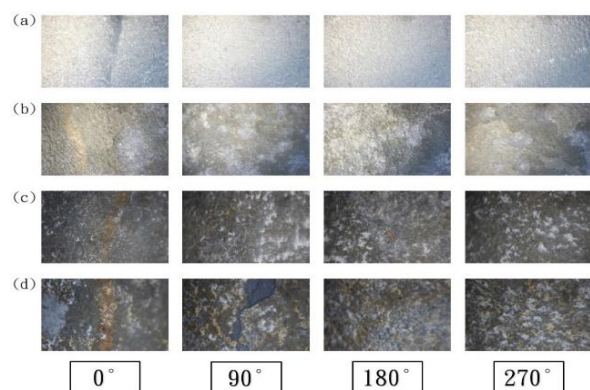
圖 7 鋅鋁塗料光學顯微鏡觀察(a)初始試片，(b)第 7 次循環，(c)第 9 次循環，(d)第 11 次循環。

Figure 7 OM image of zinc-aluminum coating (a) original specimen, (b) seventh cycle, (c) ninth cycle, (d) eleventh cycle.

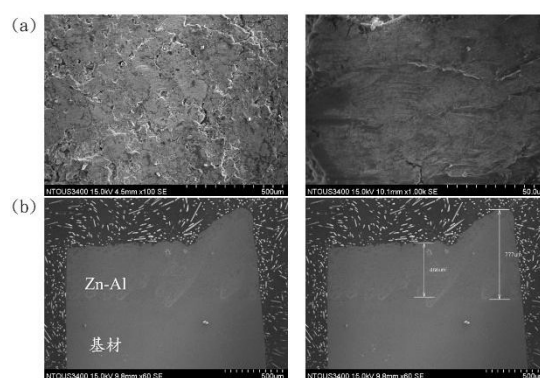
圖 8 鋅鋁塗料(初始)掃描式電子顯微鏡觀察 (a)正面，(b)橫截面。

Figure 8 SEM image of zinc-aluminum coating (origin) (a) surface, (b) cross section.

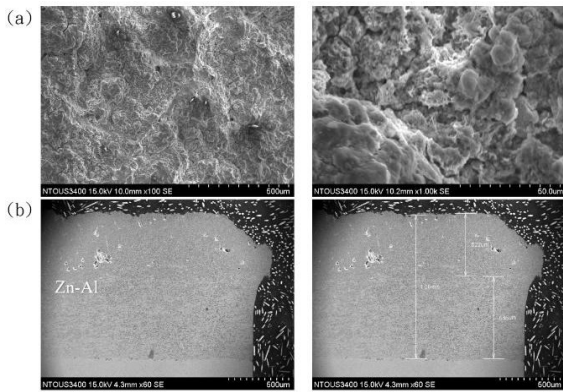
圖 9 鋅鋁塗料(第 7 次循環)掃描試電子顯微鏡觀察(a)正面, (b)橫截面。
Figure 9 SEM image of zinc-aluminum coating (seventh cycle) (a) surface, (b) cross section.

的裂縫，推測塗層內部有少許腐蝕現象；在進行至第 9 次循環後，透過光學顯微鏡觀察可發現白斑分布情況更為明顯(圖 9)，也有些微腐蝕的痕跡；進行至第 11 次循環，白色斑點分佈於整個試片表面，透過光學顯微鏡觀察，於焊接處發現腐蝕孔洞，另外試片 90°處有塗層剝落，而透過掃描式顯微鏡觀察(圖 10)，可發現試片噴塗不均勻 導致厚度不一，且表面容易受到腐蝕侵蝕而剝落。另外依照成份分析顯示，試片表面氧含量明顯增加，是由於試片受到海水氧化而導致。

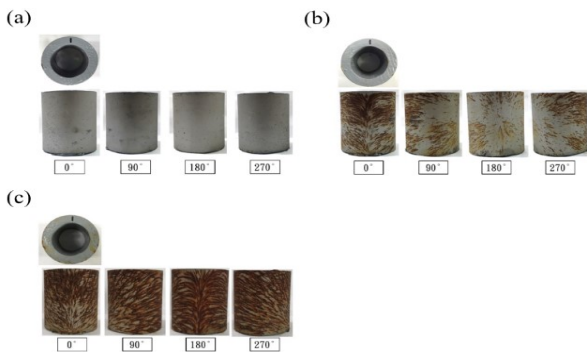
圖 11 HVOF 圓管試片(a)初始試片, (b)第一次循環, (c)第二次循環。
Figure 11 High velocity flame spraying (a) original specimen, (b) first cycle, (c) second cycle.

圓管 HVOF 試片在經過二次循環後, 可發現表面有明顯腐蝕現象, 且可觀察受到水流沖蝕的腐蝕痕跡(圖 11)。另外平板試片經過冷熱交變腐蝕循環二次後(圖 12), 試片受到紅外線照射以及海水噴灑, 可發現表面有腐蝕現象產生, 甚至產生孔洞, 推測試片內部也受到腐蝕。

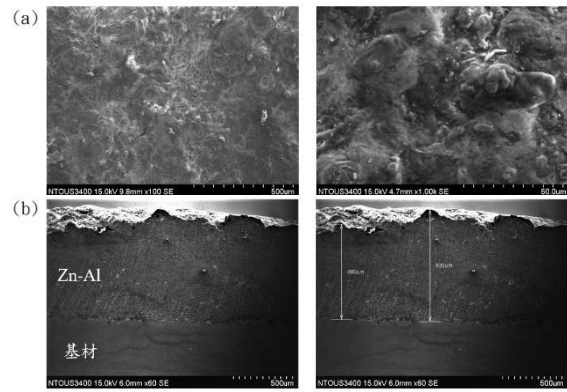
圖 10 鋅鋁塗料(第 11 次循環)掃描試電子顯微鏡觀察(a)正面, (b)橫截面。
Figure 10 SEM image of zinc-aluminum coating (eleventh cycle) (a) surface, (b) cross section.

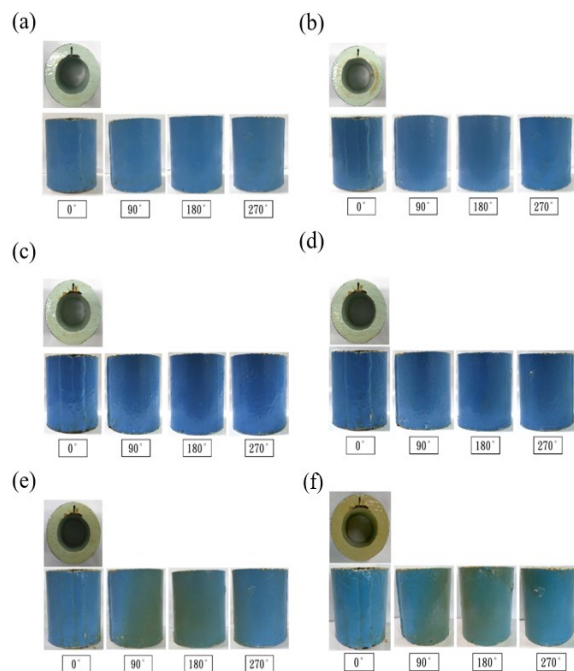
圖 13 環氧樹脂塗層(a)初始試片, (b)第一次循環, (c)第二次循環, (d)第三次循環, (e)第四次循環, (f)第五次循環。
Figure 13 Epoxy resin coating (a) original specimen, (b) first cycle, (c) second cycle, (d) third cycle, (e) fourth cycle, (f) fifth cycle.

環氧樹脂試片在第 1 次循環後(圖 13), 試片表面塗層由於受到環氧樹脂包覆, 無明顯改變, 而在進行至第五次循環後, 僅有試片表面顏色變化, 推測是受到海水侵蝕影響但無滲透至內部。

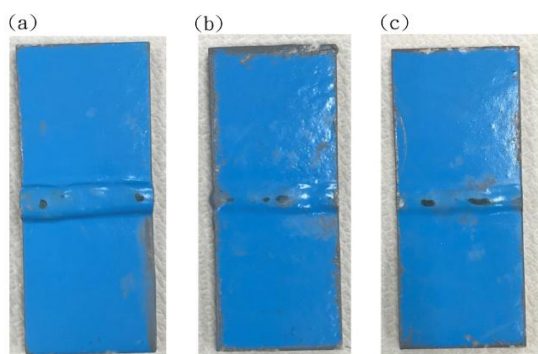
圖 14 初始試片(a)純鋁環氧，(b)鋅鋁環氧，(c)純環氧。
Figure 14 Original specimen (a) pure aluminum + epoxy, (b) zinc-aluminum + epoxy, (c) epoxy.

經過六個月試驗後的環氧試片之飛濺區(圖 14-20)，透過光學顯微鏡觀察均無明顯腐蝕現象; 在潮差區表面則受到砂石及青苔附著，將其除去後，塗層表面呈現凹凸不平，推測表面已逐漸受

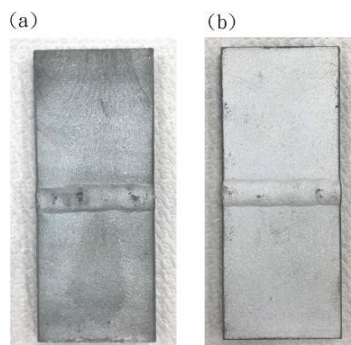
圖 15 初始試片(a)純鋁，(b)純鋁。
Figure 15 Original specimen (a) pure aluminum, (b) zinc-aluminum.

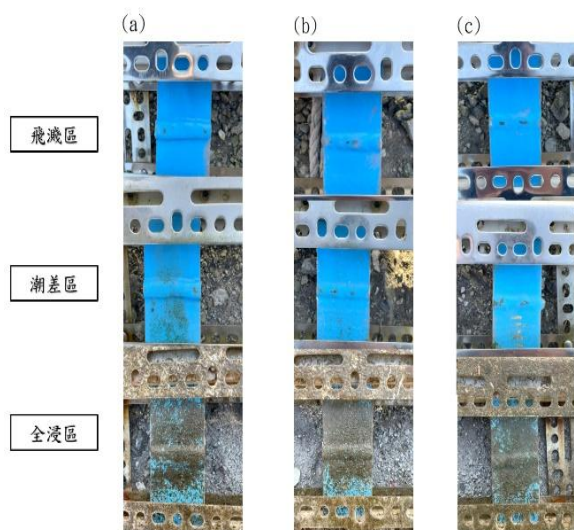
圖 16 試驗兩個月(a)純鋁環氧，(b)鋅鋁環氧，(c)純環氧。
Figure 16 Two month testing (a) pure aluminum + epoxy, (b) zinc-aluminum + epoxy, (c) epoxy.

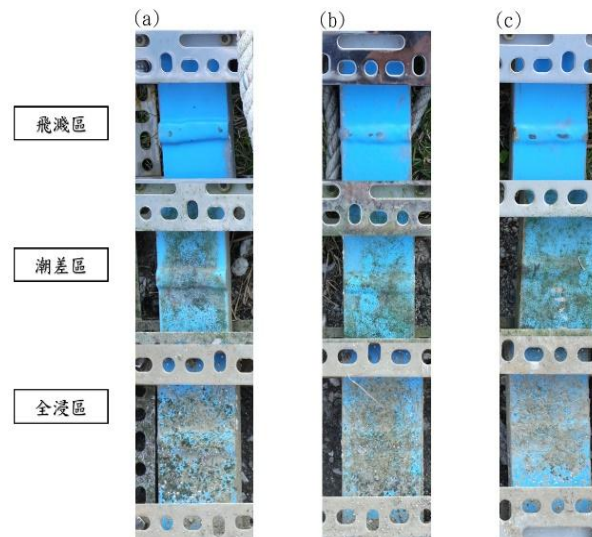
圖 17 試驗三個月(a)純鋁環氧，(b)鋅鋁環氧，(c)純環氧。
Figure 17 Three month testing (a) pure aluminum + epoxy, (b) zinc-aluminum + epoxy, (c) epoxy.

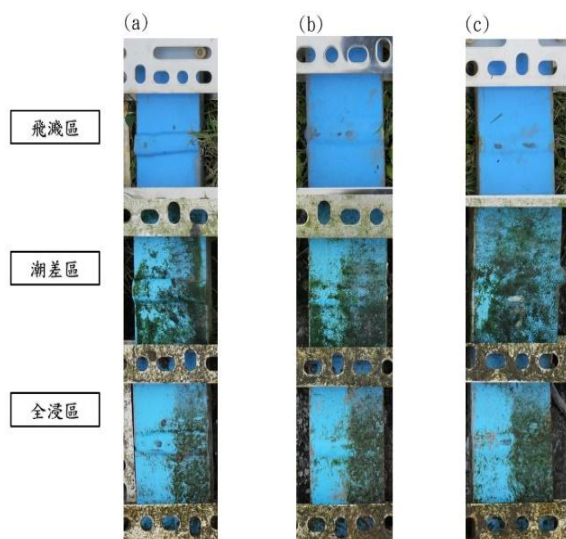
圖 18 試驗四個月(a)純鋁環氧，(b)鋅鋁環氧，(c)純環氧。
Figure 18 Four month testing (a) pure aluminum + epoxy, (b) zinc-aluminum + epoxy (c) epoxy.

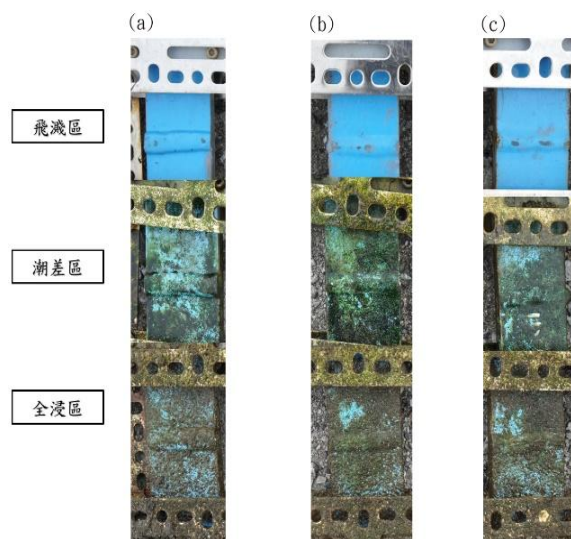
圖 19 試驗五個月(a)純鋁環氧，(b)鋅鋁環氧，(c)純環氧。
Figure 19 Five month testing (a) pure aluminum + epoxy, (b) zinc-aluminum + epoxy, (c) epoxy.

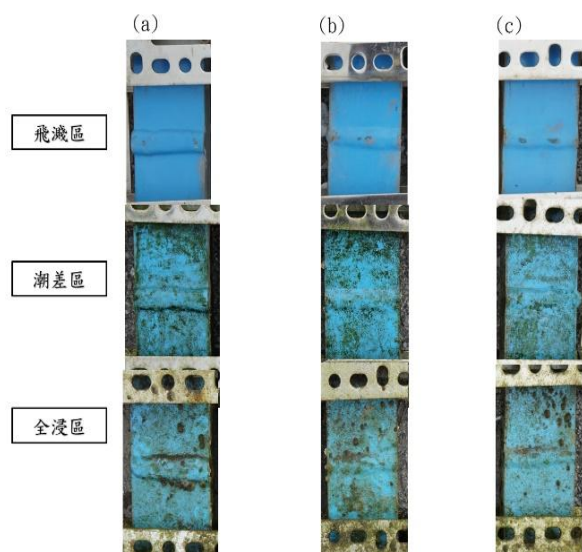
圖 20 試驗六個月(a)純鋁環氧，(b)鋅鋁環氧，(c)純環氧。
Figure 20 Six month testing (a) pure aluminum epoxy, (b) zinc-aluminum epoxy, (c) epoxy.

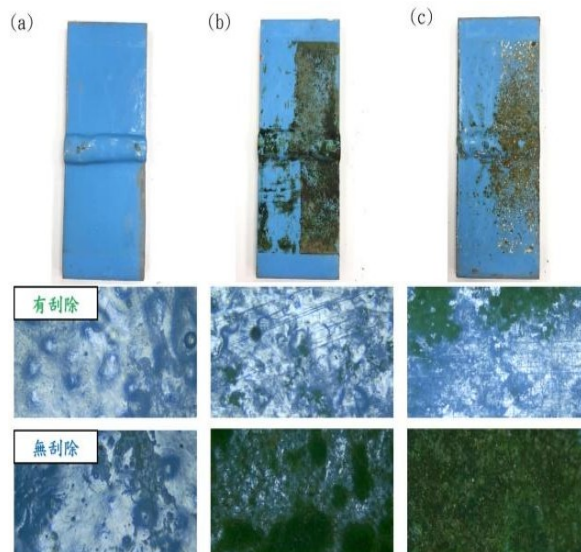
圖 21 鋅鋁環氧試片試驗五個月(a)飛濺區，(b)潮差區，(c)全浸區，光學顯微鏡觀察(有刮除及無刮除)。
Figure 21 OM image of the zinc-aluminum epoxy through five month testing (a) splash area, (b) tidal area, (c) full immersion area.

到海水侵蝕，但尚未侵蝕至內部;全浸區經過五個月試驗後，表面容易受到貝類及藻類附著，將其除去後，塗層表面有受到海水的侵蝕但無滲透至內部(圖 21-23)。

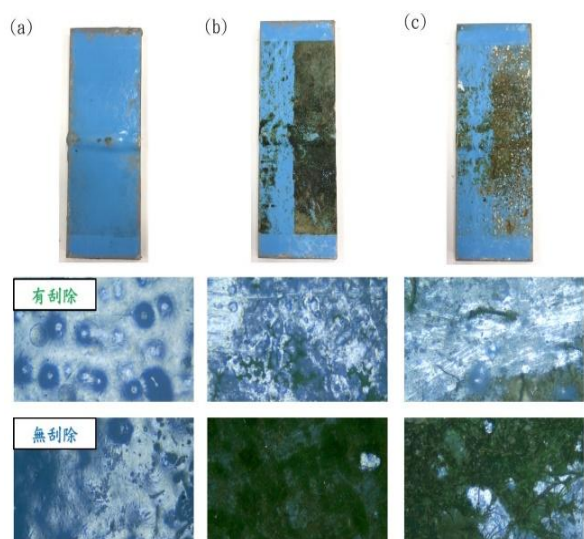
圖 22 純鋁環氧試片試驗五個月(a)飛濺區，(b)潮差區，(c)全浸區，光學顯微鏡觀察(有刮除及無刮除)。

Figure 22 OM image of the pure aluminum epoxy through five month testing (a) splash area, (b) tidal area, (c) full immersion area.

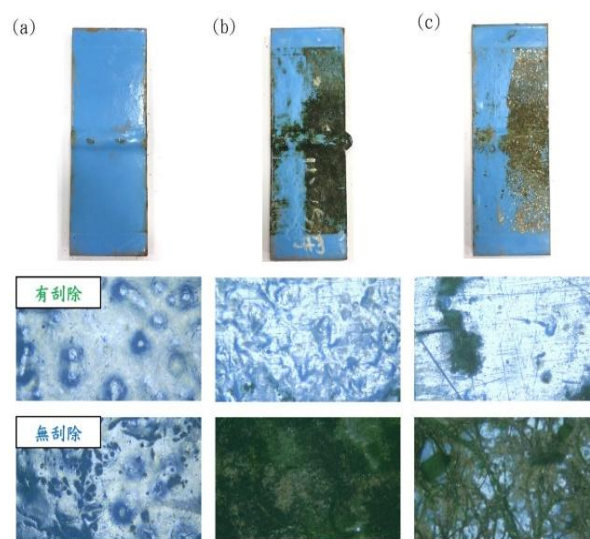
圖 23 純環氧試片試驗五個月(a)飛濺區，(b)潮差區，(c)全浸區，光學顯微鏡觀察(有刮除及無刮除)。

Figure 23 OM image of the epoxy through five month testing (a) splash area, (b) tidal area, (c) full immersion.

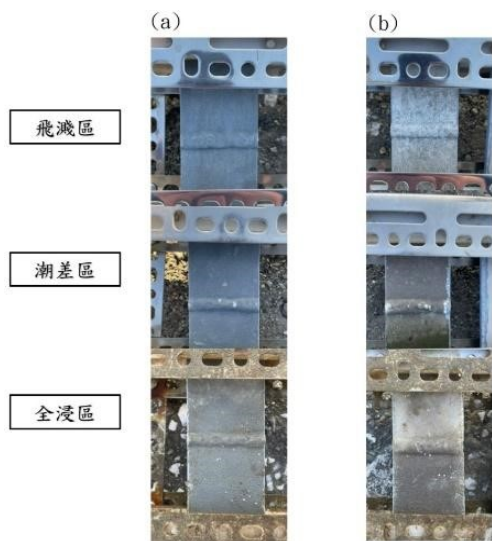
圖 24 試驗兩個月(a)鋅鋁，(b)純鋁。
Figure 24 Two month testing (a) pure aluminum, (b) zinc-aluminum.

熔射鋅鋁及純鋁試片；在經過五個月試驗後(圖 24-28)，光學顯微鏡觀察試片，之飛濺區表面皆無明顯腐蝕現象。只有些微白色斑點產生；在潮差區試片表面則產生許多青苔附着，而試片

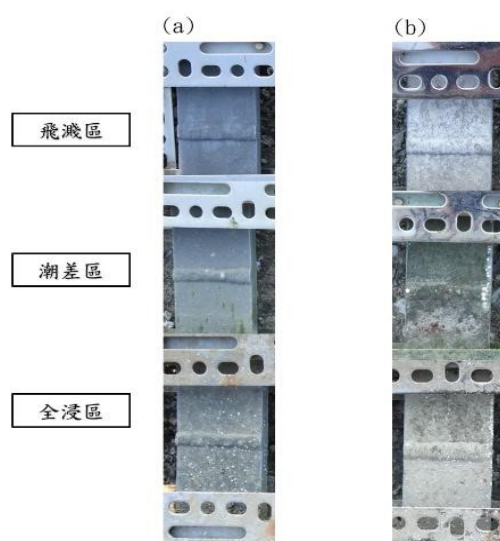
圖 25 試驗三個月(a)鋅鋁，(b)純鋁。
Figure 25 Three month testing (a) pure aluminum, (b) zinc-aluminum.

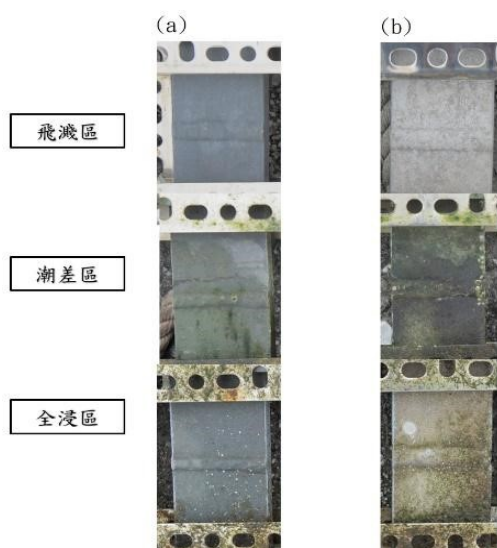
圖 26 試驗四個月(a)鋅鋁，(b)純鋁。
Figure 26 Four month testing (a) pure aluminum, (b) zinc-aluminum.

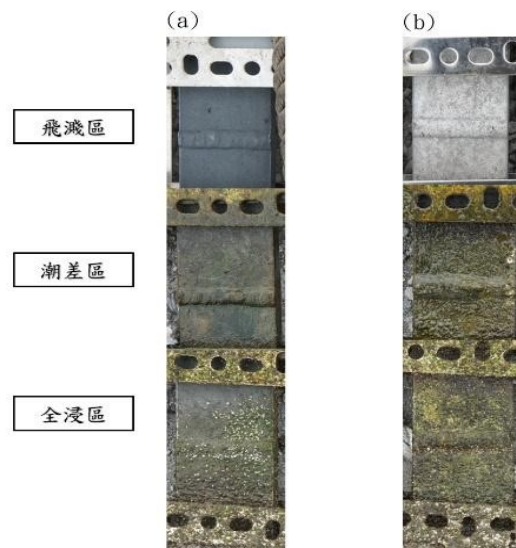
圖 27 試驗五個月(a)鋅鋁，(b)純鋁。
Figure 27 Five month testing (a) zinc-aluminum, (b) pure aluminum.

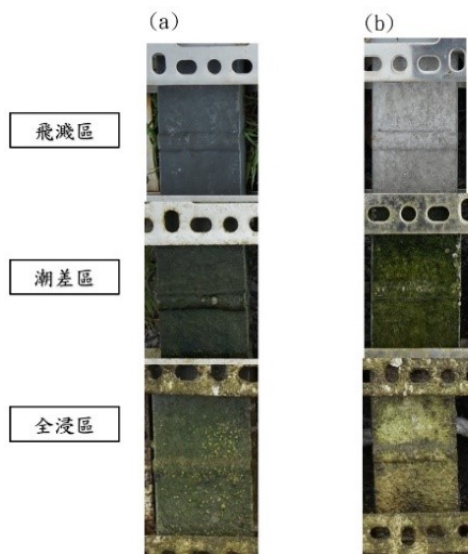
圖 28 試驗六個月(a)鋅鋁，(b)純鋁。
Figure 28 Six month testing (a) zinc-aluminum, (b) pure aluminum.

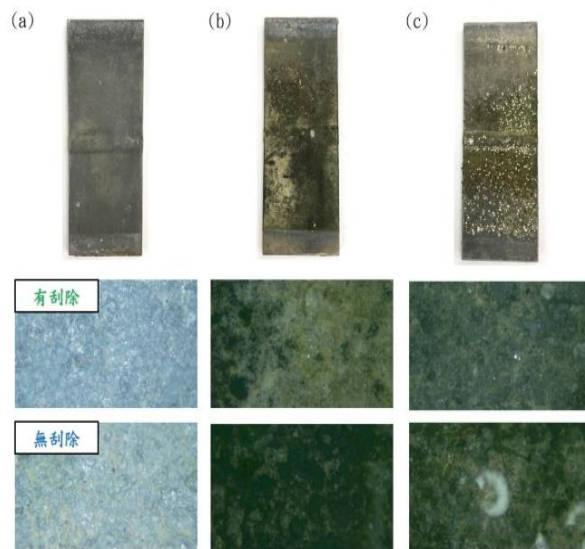
圖 29 鋅鋁試片試驗五個月(a)飛濺區，(b)潮差區，(c)全浸區，光學顯微鏡觀察(有刮除及無刮除)。
Figure 29 OM image of the zinc-aluminum through five month testing (a) splash area, (b) tidal area, (c) full immersion area.

表面的附着物也無法輕易清除;在全浸區試片受到貝類與藻類附着(圖 29、30)；可以發現貝類幾乎遍布於試片表面，將試片清理後尚有許多貝類殘留於表面。

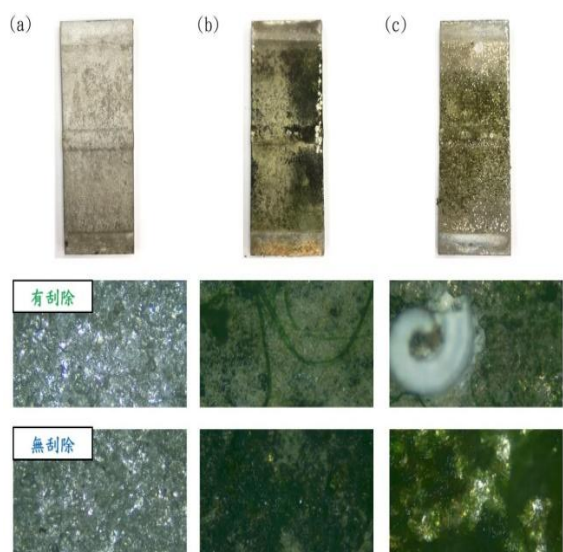
圖 30 純鋁試片試驗五個月(a)飛濺區，(b)潮差區，(c)全浸區，光學顯微鏡觀察(有刮除及無刮除)。

Figure 30 OM image of the pure aluminum through five month testing (a) splash area, (b) tidal area, (c) full immersion area.

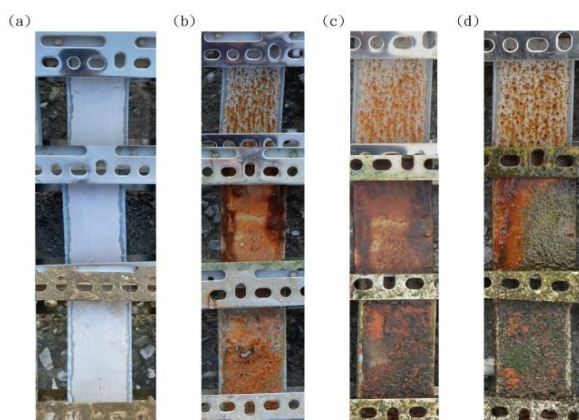
HVOF 試片在經過 1 個月後，在任何區域已經明顯產生腐蝕，尤其在全浸區，已發生破裂及孔洞，甚至剝落，表面已經殘破不堪；在經過兩個月的試驗後，在飛濺區已產生許多腐蝕孔洞，有許多鏽蝕現象，在潮差區表面則凹凸不平且嚴重腐蝕，全浸區試片表面則已有大面積剝落以及許多破裂孔洞產生(圖 31)。

圖 31 HVOF 試片試驗(a)初始，(b)一個月，(c)兩個月，(d)三個月。

Figure 31 High velocity flame spraying (a) original, (b) one month, (c) two month, (d) three month.
